굴착공사 중 토사 붕괴

재해개요

2023. 05.00.(수) 14:00경 경기도 고양시 소재
 000전선(주) / 00 지구 지원시설용지
 지중송전선로 전기공사 현장에서
 관로 매설을 위한 도로 굴착 작업 중
 토사가 붕괴되며 굴착면 하부에서
 작업 중이던 재해자의 신체 일부가 매몰됨

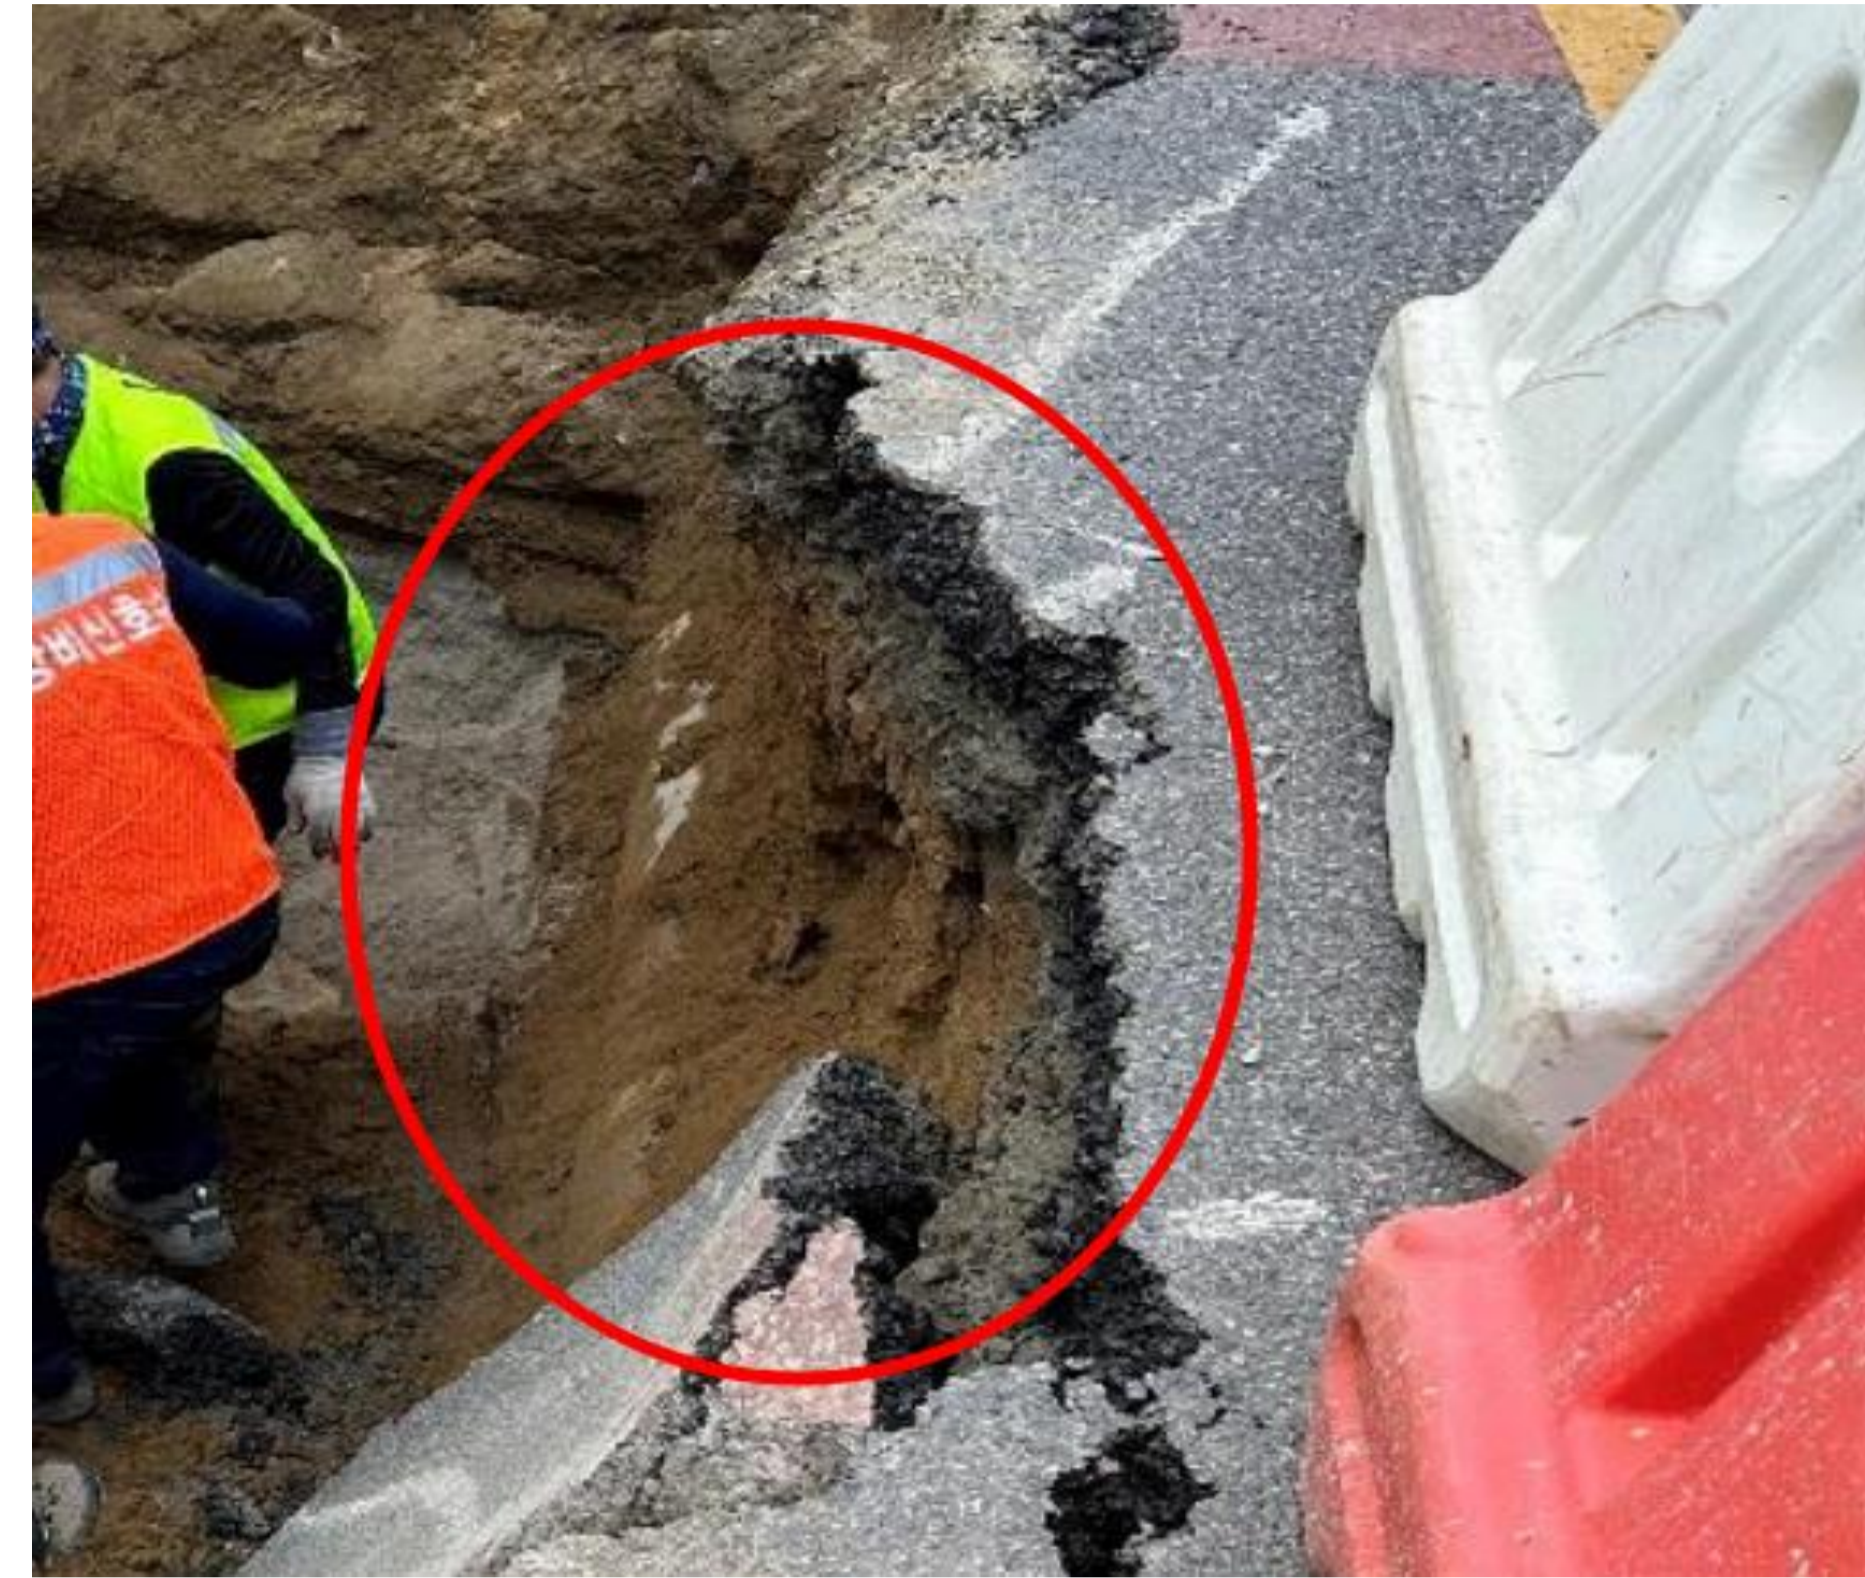
- (흙막이 미설치) 토사가 붕괴될 경우에도 근로자를 보호할 수 있도록 하는 흙막이 미설치

- (시공계획) 안전성을 고려하지 않고 공사 기간 축소 및 민원 발생 최소화만을 위한 시공계획 수립
- (사전조사) 굴착작업 장소의 토사, 지하매설물 등에 의한 지반상태에 대한 사전조사 미실시
- (굴착면 기울기) 현장여건으로 인한 굴착면 기울기 기준 미준수
- (관리감독) 관리감독자의 유해위험 방지 업무 미흡

- 시공계획 수립 시 재해를 예방할 수 있는 굴착면 기울기를 적용
- 기울기 적용이 어려울 경우 흙막이 등을 반드시 사용할 수 있도록 시공계획에 포함하는 등 안전한 공사가 진행될 수 있도록 계획을 수립

- 붕괴위험 장소에서는 안전한 작업수행이 가능하도록 흙막이 등을 설치하여 매몰에 대한 위험을 방지

- 굴착 작업을 위한 사전조사를 철저히 실시하고
- 사전조사 결과를 바탕으로 토사 붕괴를 예방할 수 있는 작업계획을 수립하여
- 그를 바탕으로 위험요소를 제거한 후 작업지휘자의 지휘하에 작업을 실시
