# 포장지 교체 작업 중 끼임

## 재해개요

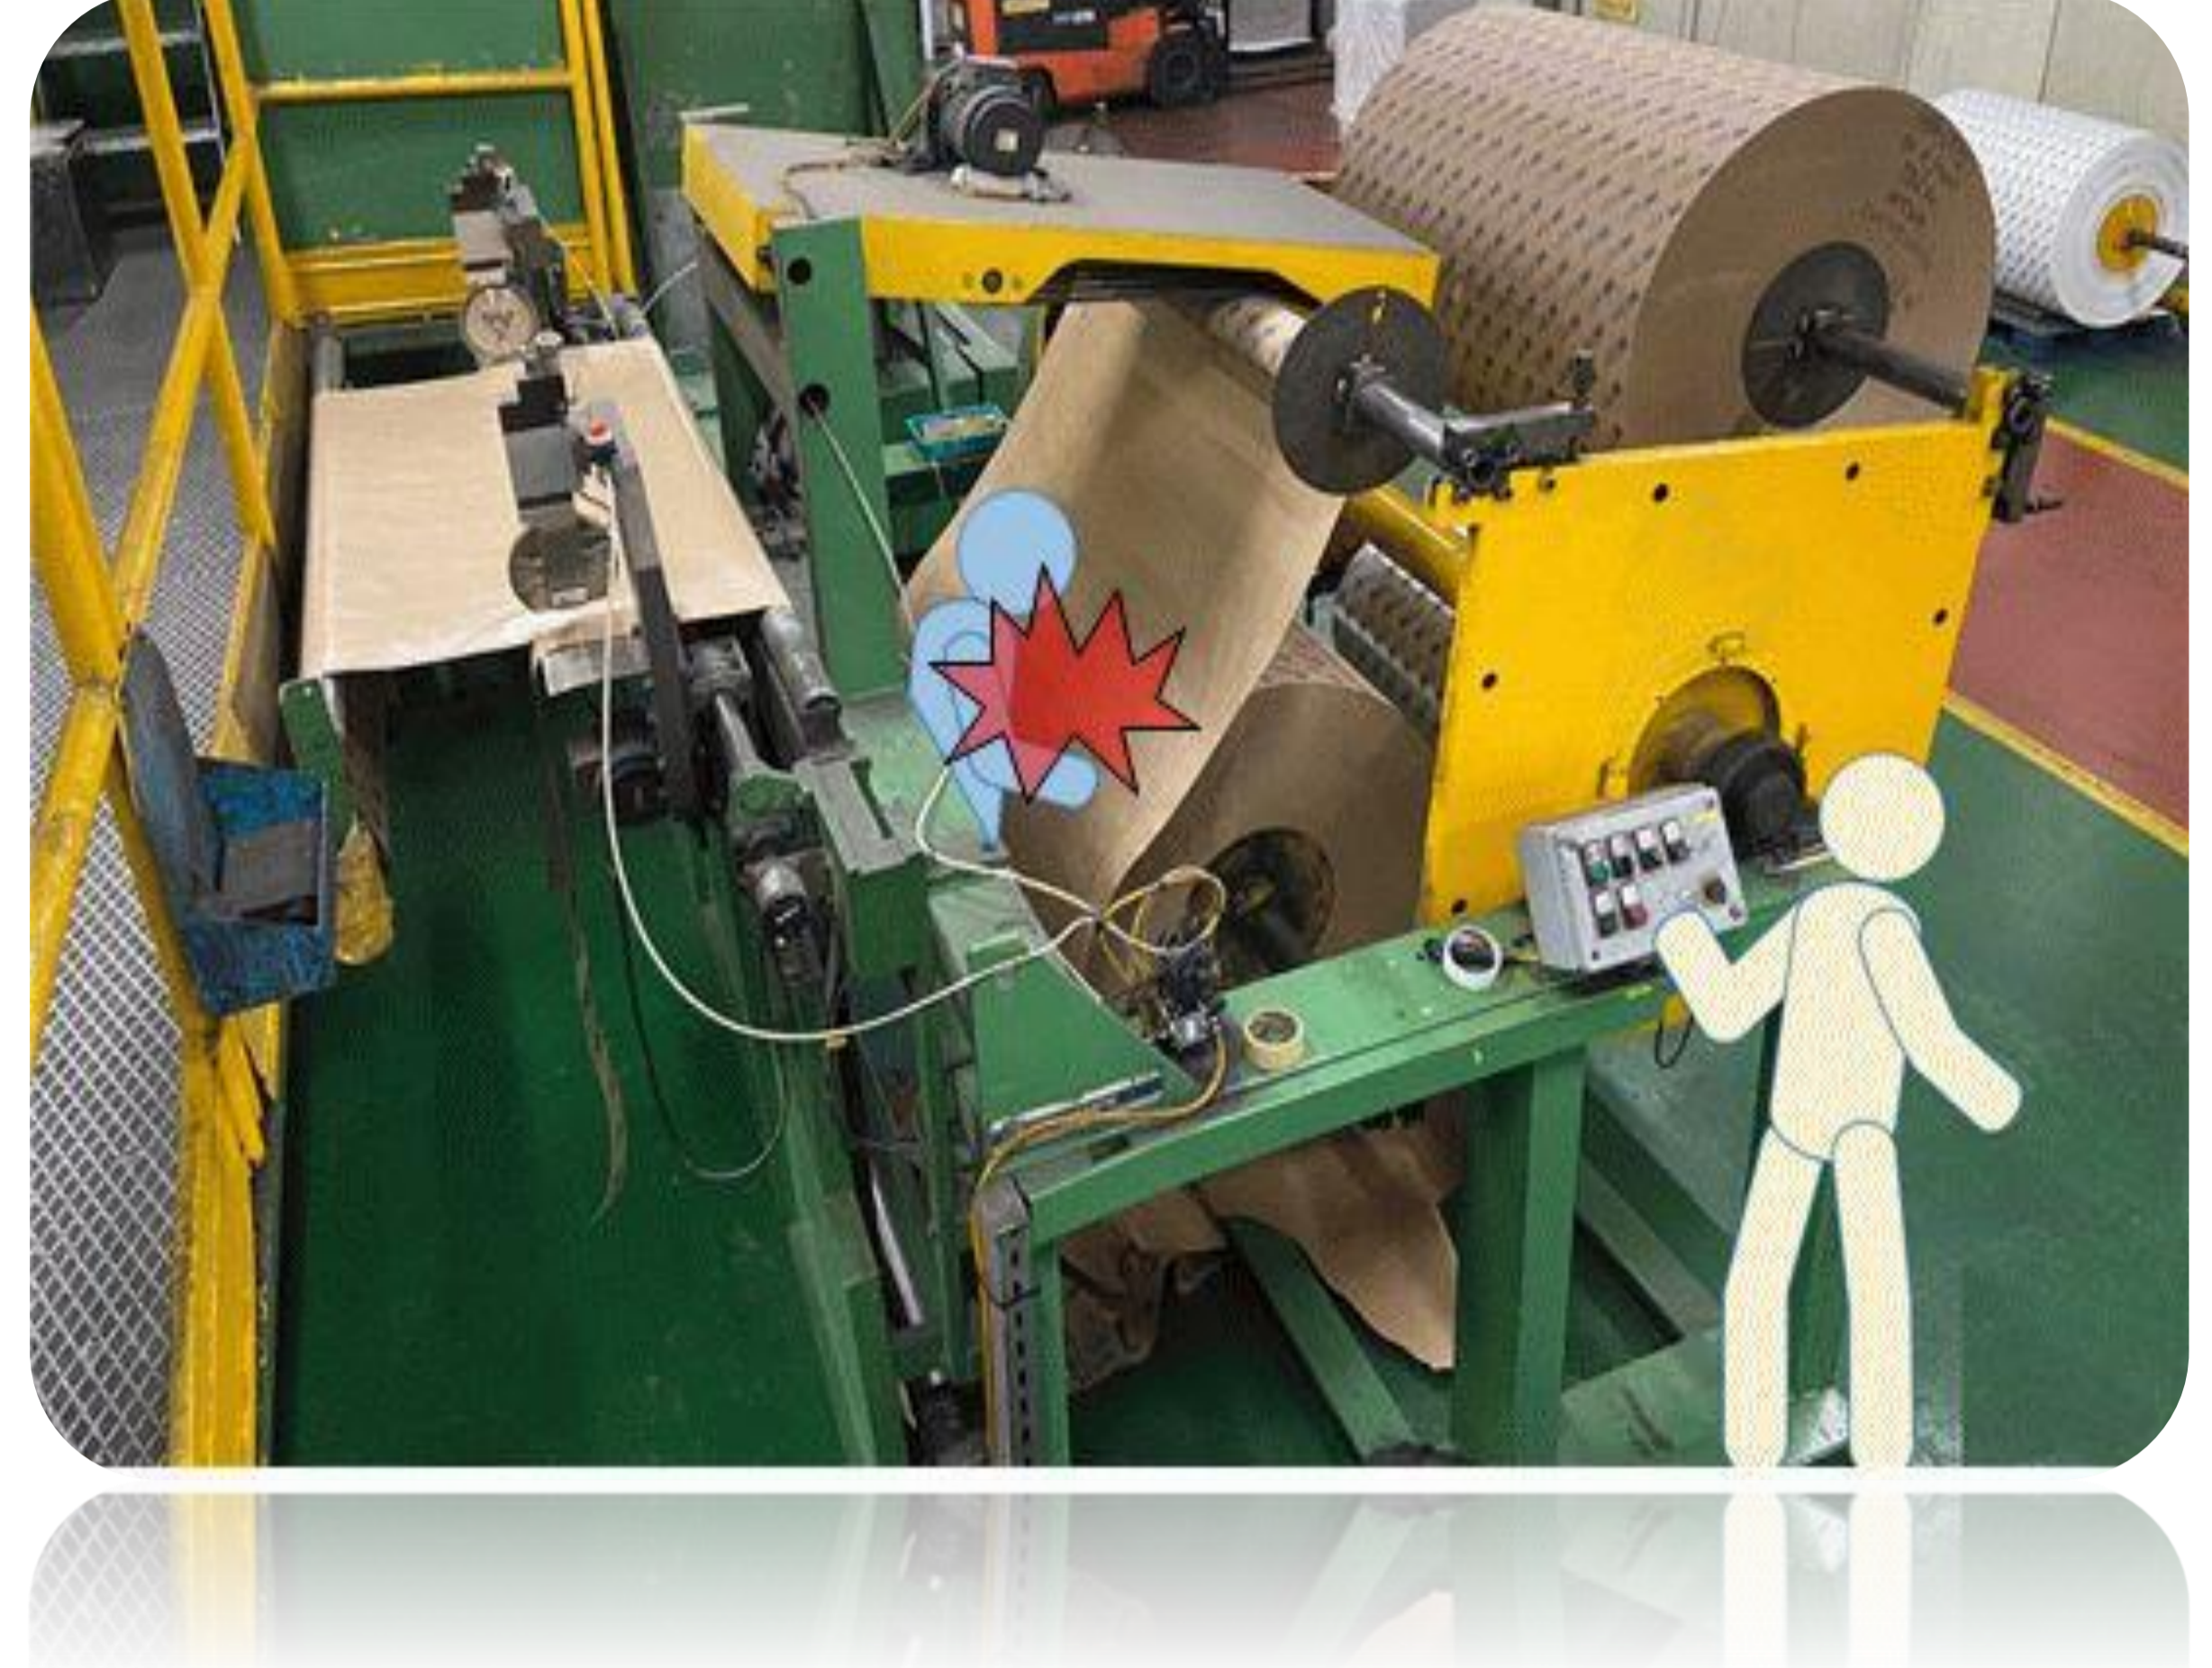
2023. 04. 00.(목) 20:10경 대구 달성군 소재  
 0000 내 자동 포장 공정에서 피해자가  
 포장지 공급장치 내부에서 롤을 교체하는 중  
 동료작업자가 설비를 작동하여 피해자가  
 롤과 프레임 사이에 끼여 사망함

- (방호장치) 포장지 공급장치 내부 진입 관련 방호장치 부재
- (신호) 2인 1조로 수행하는 롤 교체 작업에서 근로자간 신호 방법 부재
- (작업 절차) 포장지 롤교체작업에 대한 작업 방법 및 순서 미수립
- (인적 요인) 공급장치 내부 작업자를 미확인 상태에서 설비 작동

- 포장지 공급장치 내부에서 근로자 작업 시 설비가 작동되지 않도록 인터록 출입문 등 방호장치 설치

- 2인 1조 작업 시 작업자 간 신호 방법 지정 및 준수

- 포장지 롤 교체 작업에 대해 작업방법 및 순서 등을 포함한 작업 표준 수립
