계단실 내부에서 이동 중 추락

재해개요

2023.05.00.(화) 16:00경 평택시 소재
 000건설 00지구 다가구 신축 현장에서
 재해자가 계단실을 통해 지상 4층에서
 아래로 이동하던 중, 지상 3층 계단 측면으로
 추락(높이 약 6.5 m)하여 사망함

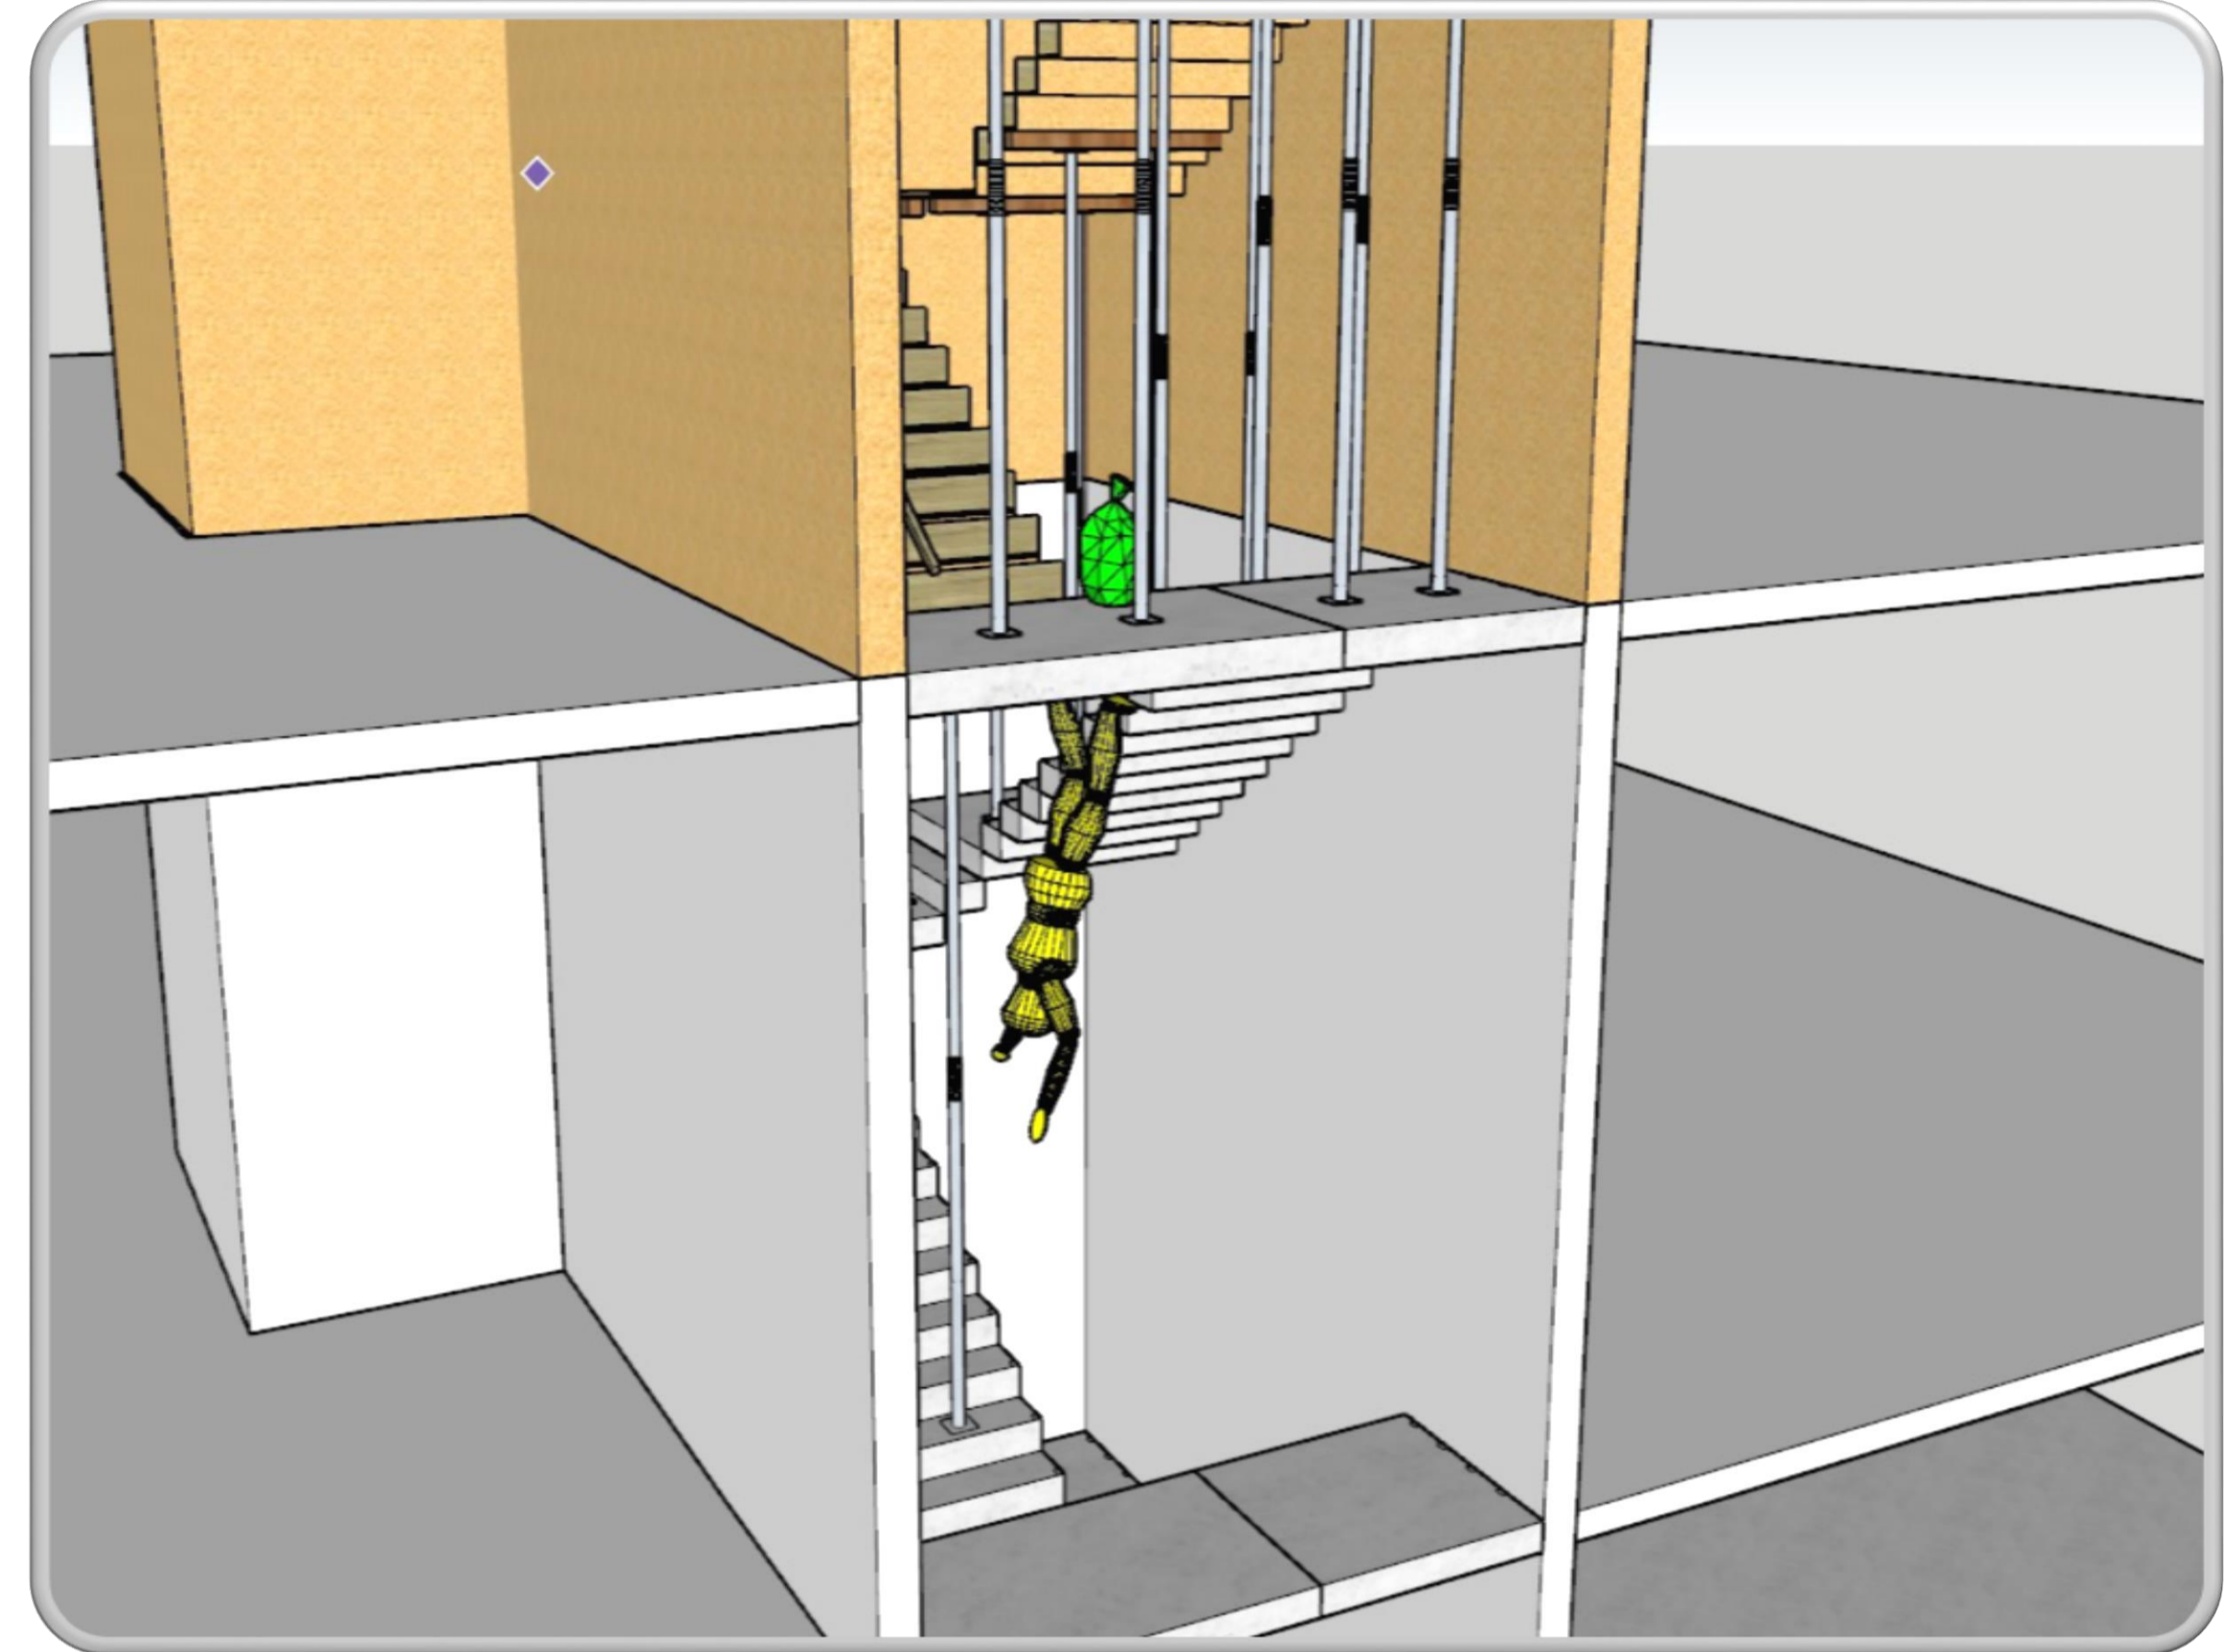
발생원인

▶ 이동통로 추락방호조치 미 실시

- (추락방호조치 미 실시) 계단실 내부 작업자 이동통로 인근의 개방된 측면 또는 계단참 단부 등에 대한 추락방호조치 미 실시
