시동을 정지하지 않은 지게차에 부딪힘

재해개요

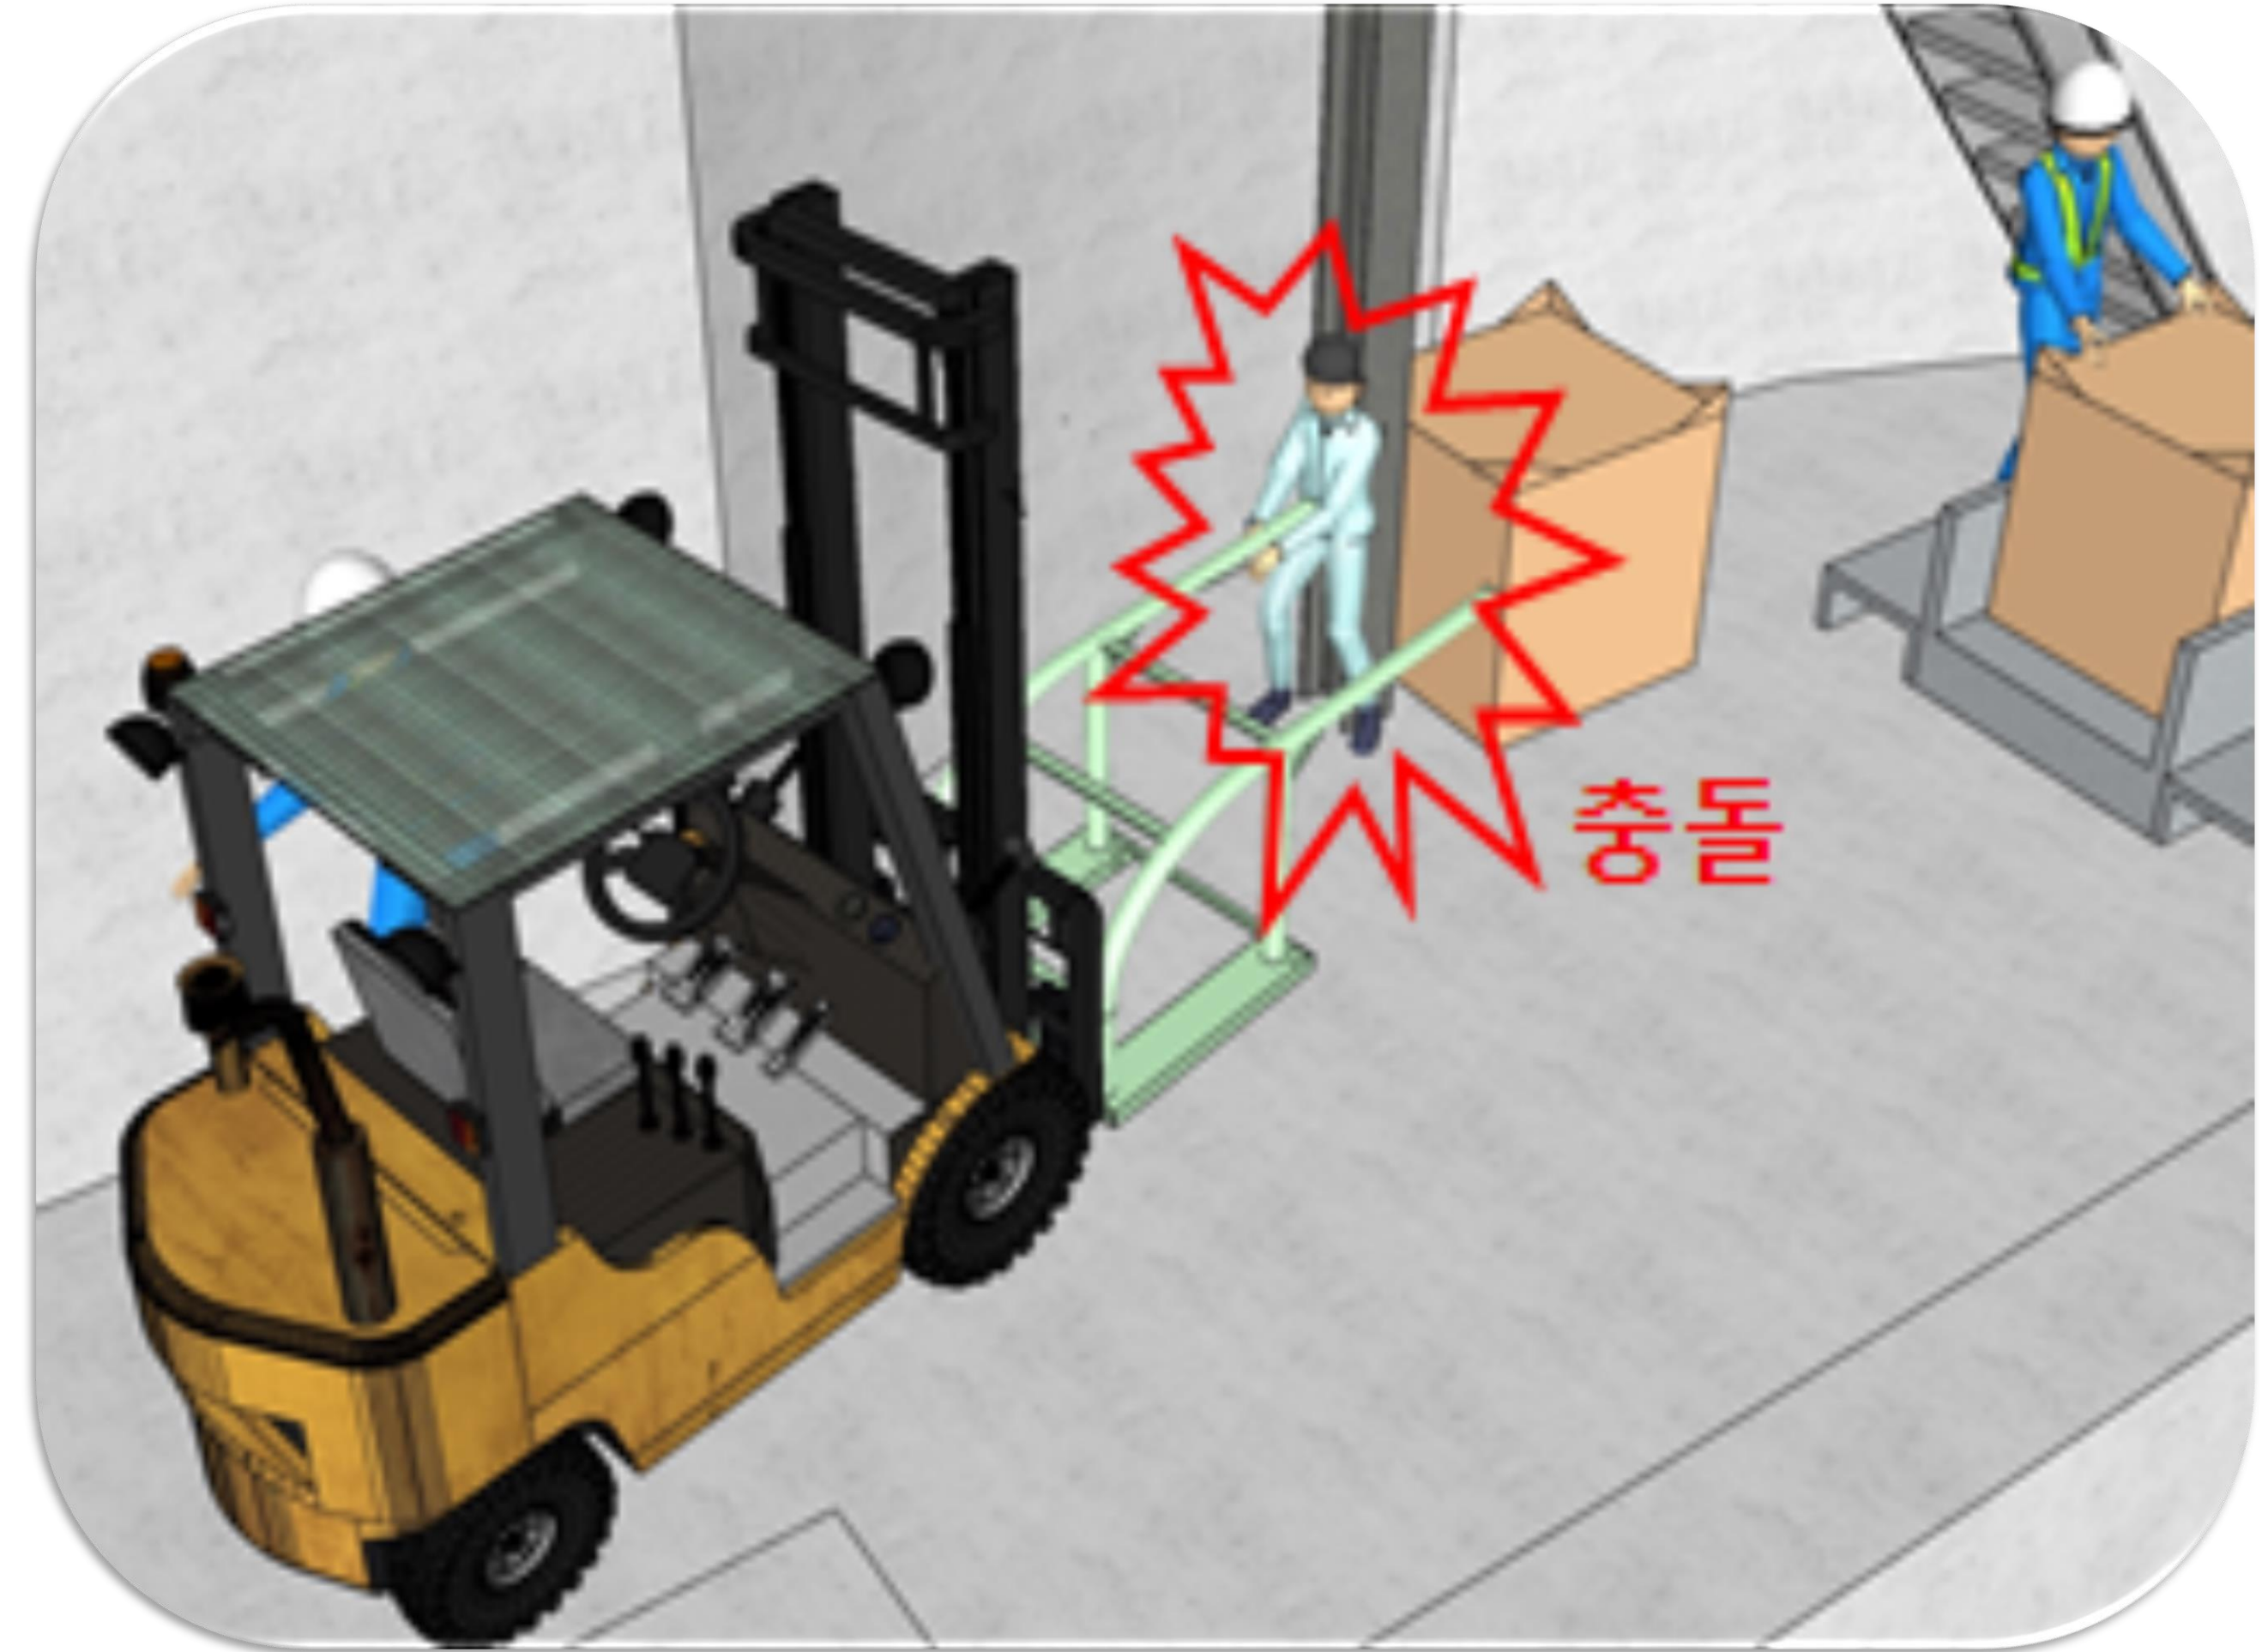
2023. 09. 00.(목) 09:19경 광양시 소재

0000 공장에서 재해자가 지게차에서

시동을 정지하지 않은 상태로 하차한 후

지게차가 전진하였고,

이를 막으려던 재해자가 지게차 포크와

부딪히면서 H빔 사이에 끼어 사망함

▶ 재해발생 원인

- (지게차 안전조치 미흡) 지게차에 하차 시 시동을 정지하지 않고, 포크를 지면에 내리지 않음
- (작업지휘자 미배치) 작업자가 안전한 방법으로 지게차를 정차하고, 지게차에 작업자 접근을 방지하는 작업지휘자 미배치

1 지게차 안전조치 철저

- 지게차 운전자가 운전위치 이탈 시
 - 1)포크 지면 위치,
 - 2)원동기 정지 및 브레이크 체결 등 주행방지조치,
 - 3)시동키 분리 등의 조치 준수

2 작업지휘자 배치

- 작업자가 안전한 방법으로 지게차를 정차하고, 지게차에 작업자 접근을 방지하는 등의 조치를 실시할 작업지휘자 배치
