정반 내 끼임사고

< 재 해 개 요 >

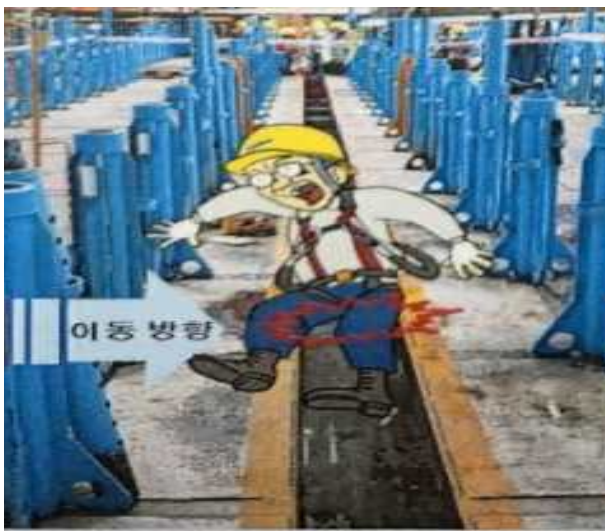
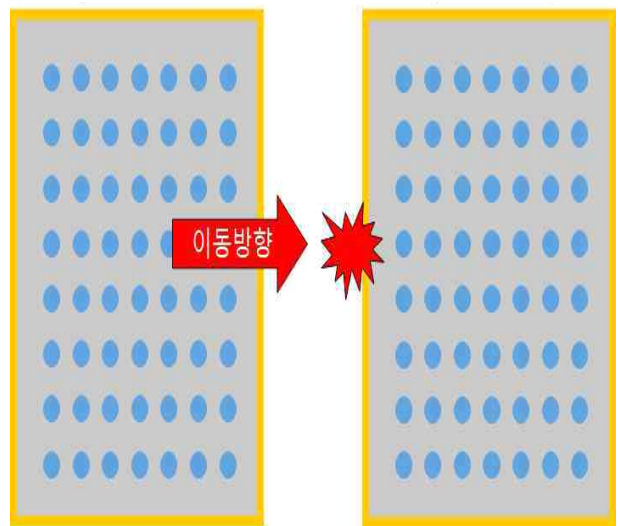
【재해 발생 장소】

2022. 9. 1.(목) 07:15경 경남 00시 소재 000 사업장에서 피재자가 이동 중인 스킨드 정반* 상부에 위치하다가 스킨드 정반 틈새 사이에 허벅지가 끼인 사고가 발생하여 병원치료 중 사망함

* 스킨드 정반: 작업장 바닥 위의 철재 작업대(정반)가 이동하는 흐름생산 방식의 작업장

사고형태 및 피해정도 : 떨어짐 / 사망 1명

○ 스킨드 정반의 안전한 상태 확보 및 유지

- 스킨드 정반은 레일 위에 개별적으로 얹혀있는 구조여서 구동 시 서로 맞닿는 순간 틈이 발생할 수 있으므로 원천적으로 바닥에 넘어져 빠질 수 있는 틈이 발생하지 않도록 스킨드 정반 전체를 물리적으로 체결(고박)하는 등의 조치가 필요함

○ 스킨드 정반 비상정지장치 등 안전 방호 조치

- 위험상황 발생 시 즉시 운전을 정지시킬 수 있는 위치에 비상정지 스위치를 설치
