⚠️ 아파트 이중창 유리 교체 중 추락 ⚠️

재해개요

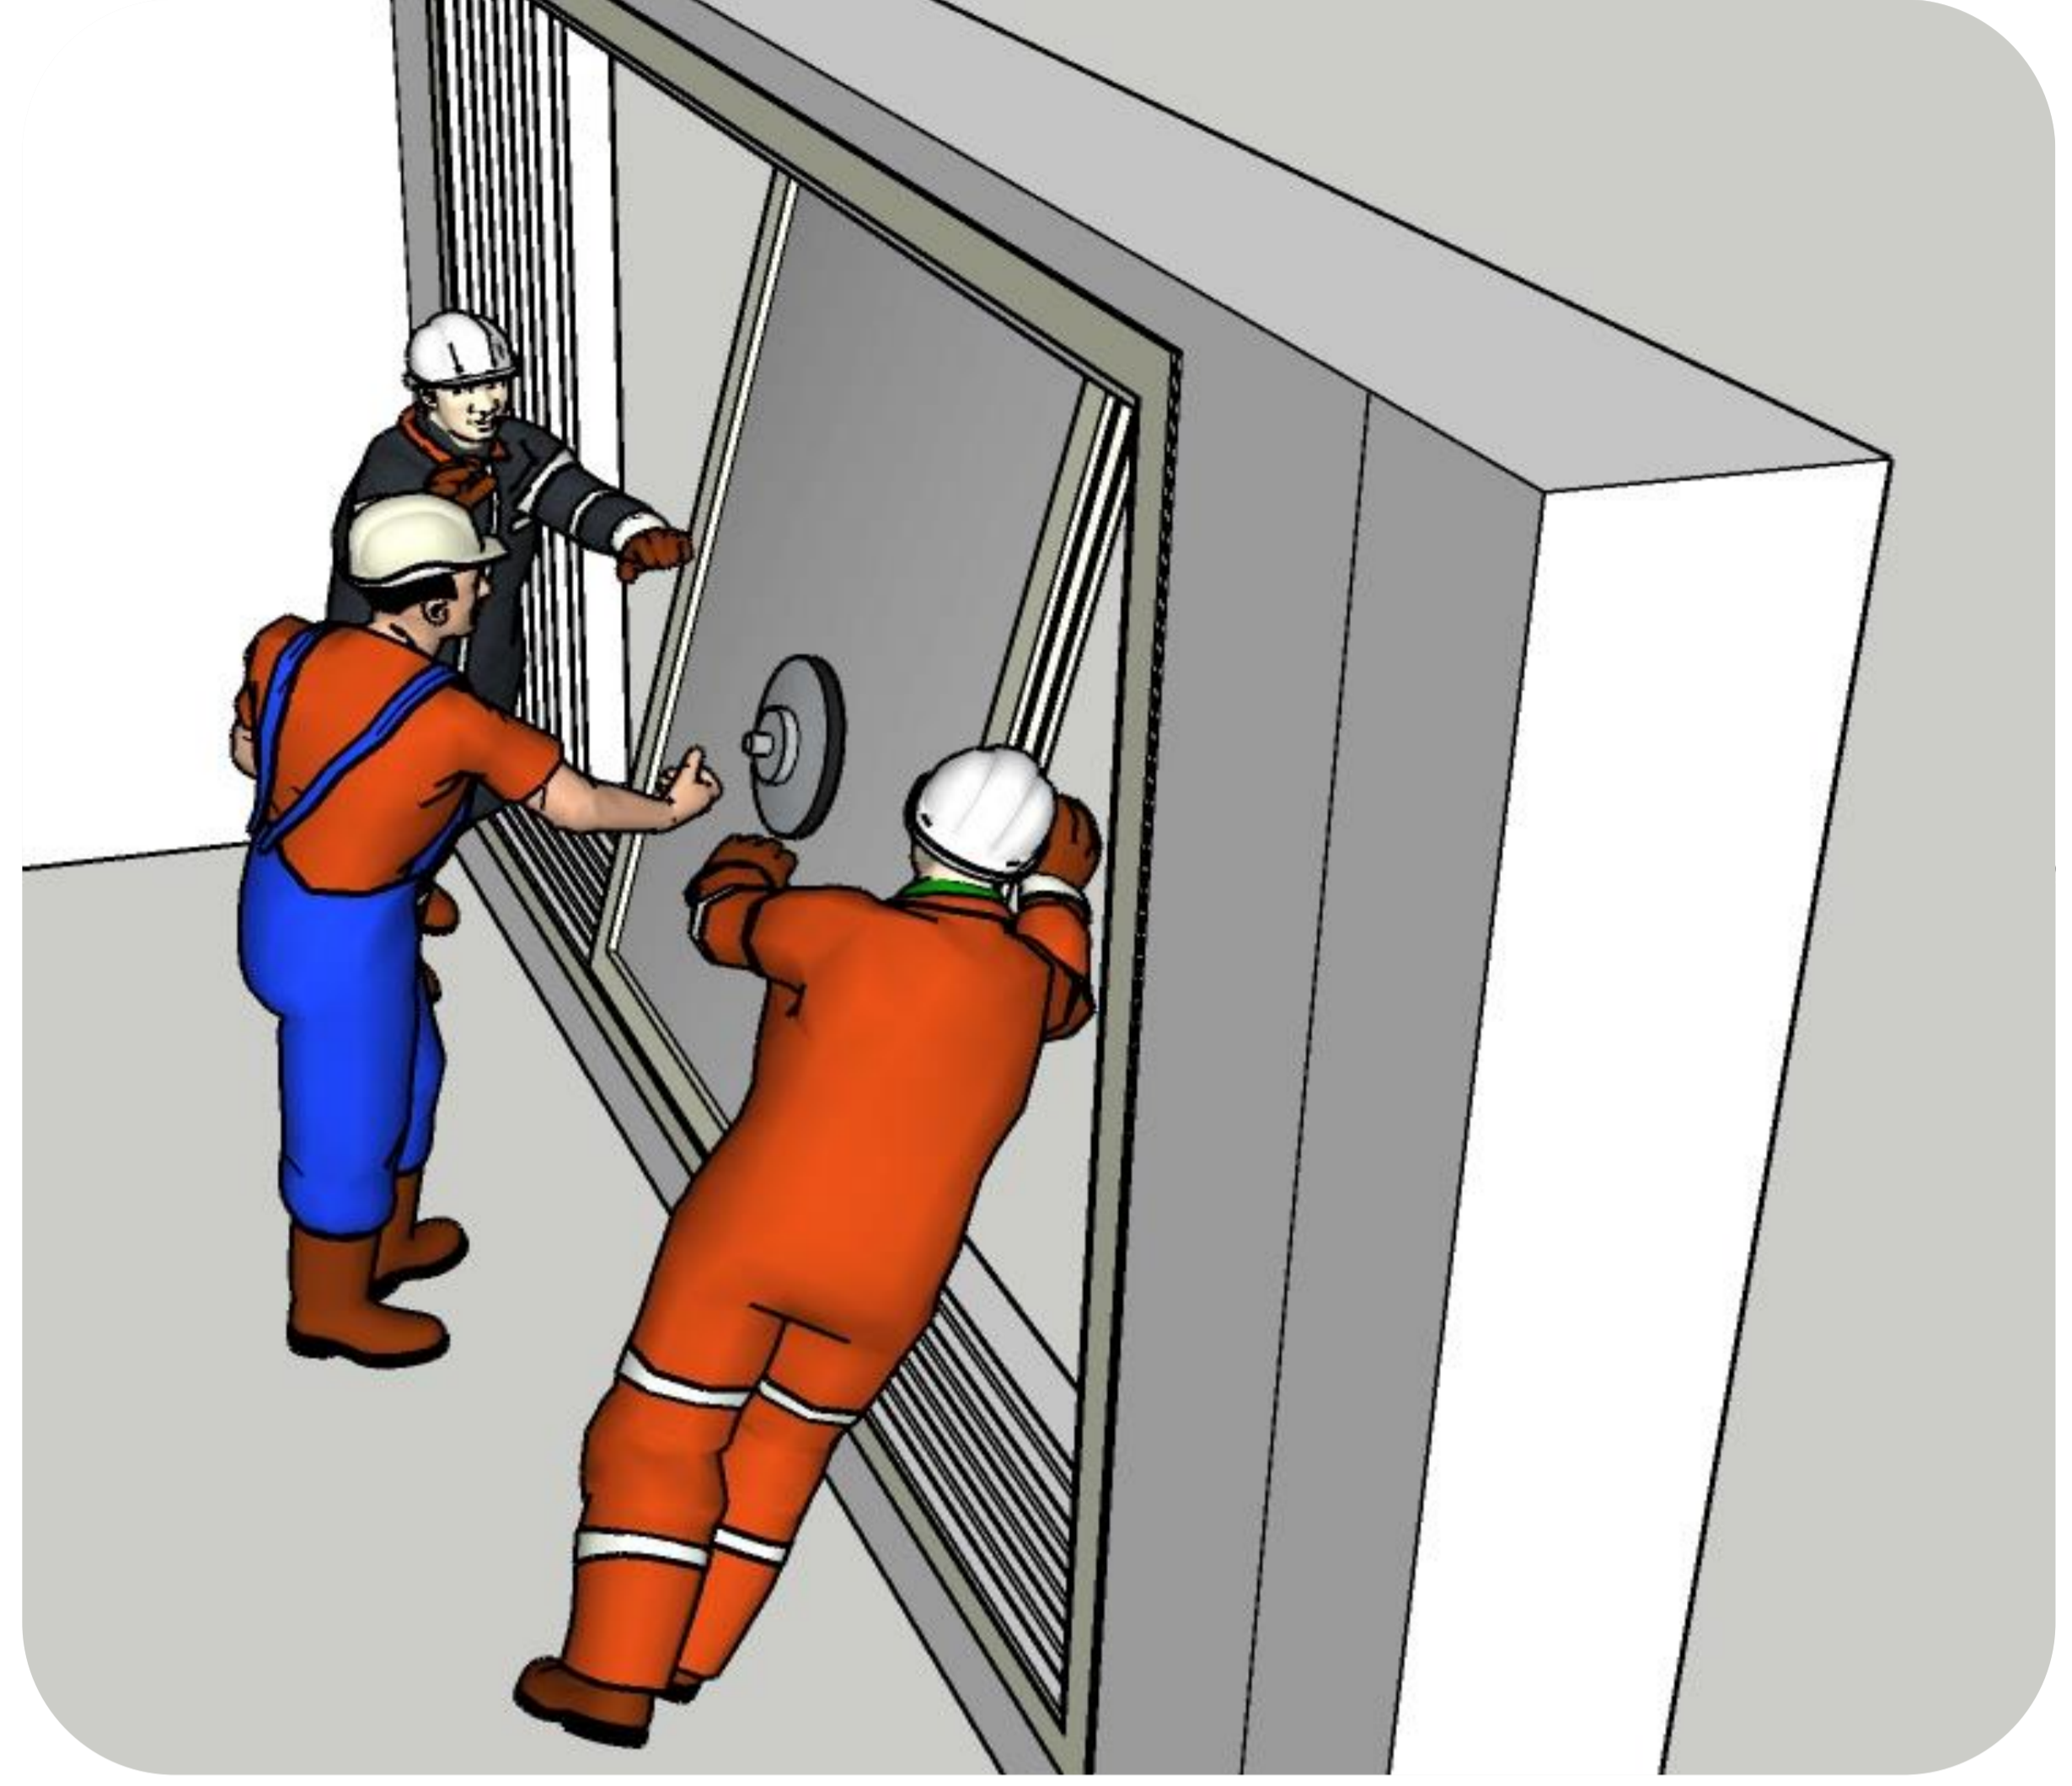
2023. 08. 00.(금) 10:00경 부산시 소재 주택
재개발 아파트 신축현장에서 파손된
이중창 유리 교체작업을 위해 대형 창문을
창틀에서 세대 내부로 빼는 순간,
창문이 균형을 잃고 건물 바깥쪽으로
기울어지면서 창문과 함께 작업자가
25 m 아래 지상으로 추락해 사망함

- (안전대 부착설비 미설치) 발코니 실내외 창문 해체 시 개구부가 발생되었으나, 안전대를 사용할 수 있는 별도의 안전대 부착설비 미설치
- (작업계획서 미작성) PL 창호 및 유리 설치에 대한 중량물 취급 작업 계획서가 미작성
- (추락방호망 미설치) 추락 위험이 있는 장소에 추락 방호망을 미설치

- 발코니 실내 · 외 창문 해체 시 별도의 안전대 부착설비를 설치한 후 안전대를 걸고 작업 실시
- 시공계획서에 따라 추락위험을 예방할 수 있도록 안전작업 실시

- 중량물 취급 작업 시에는 추락낙하 등의 위험을 예방할 수 있는 작업계획서를 작성하고, 해당 내용을 작업자에게 알려 안전하게 작업 실시

- 3인1조 작업 시 일정한 신호방법을 정하여 신호에 따라 안전한 작업 실시

- 발코니 창호 해체 시 추락위험이 있는 장소에 추락 방호망 설치
