⚠ 하강하는 쇼트기 덮개에 끼임 ⚠

재해개요

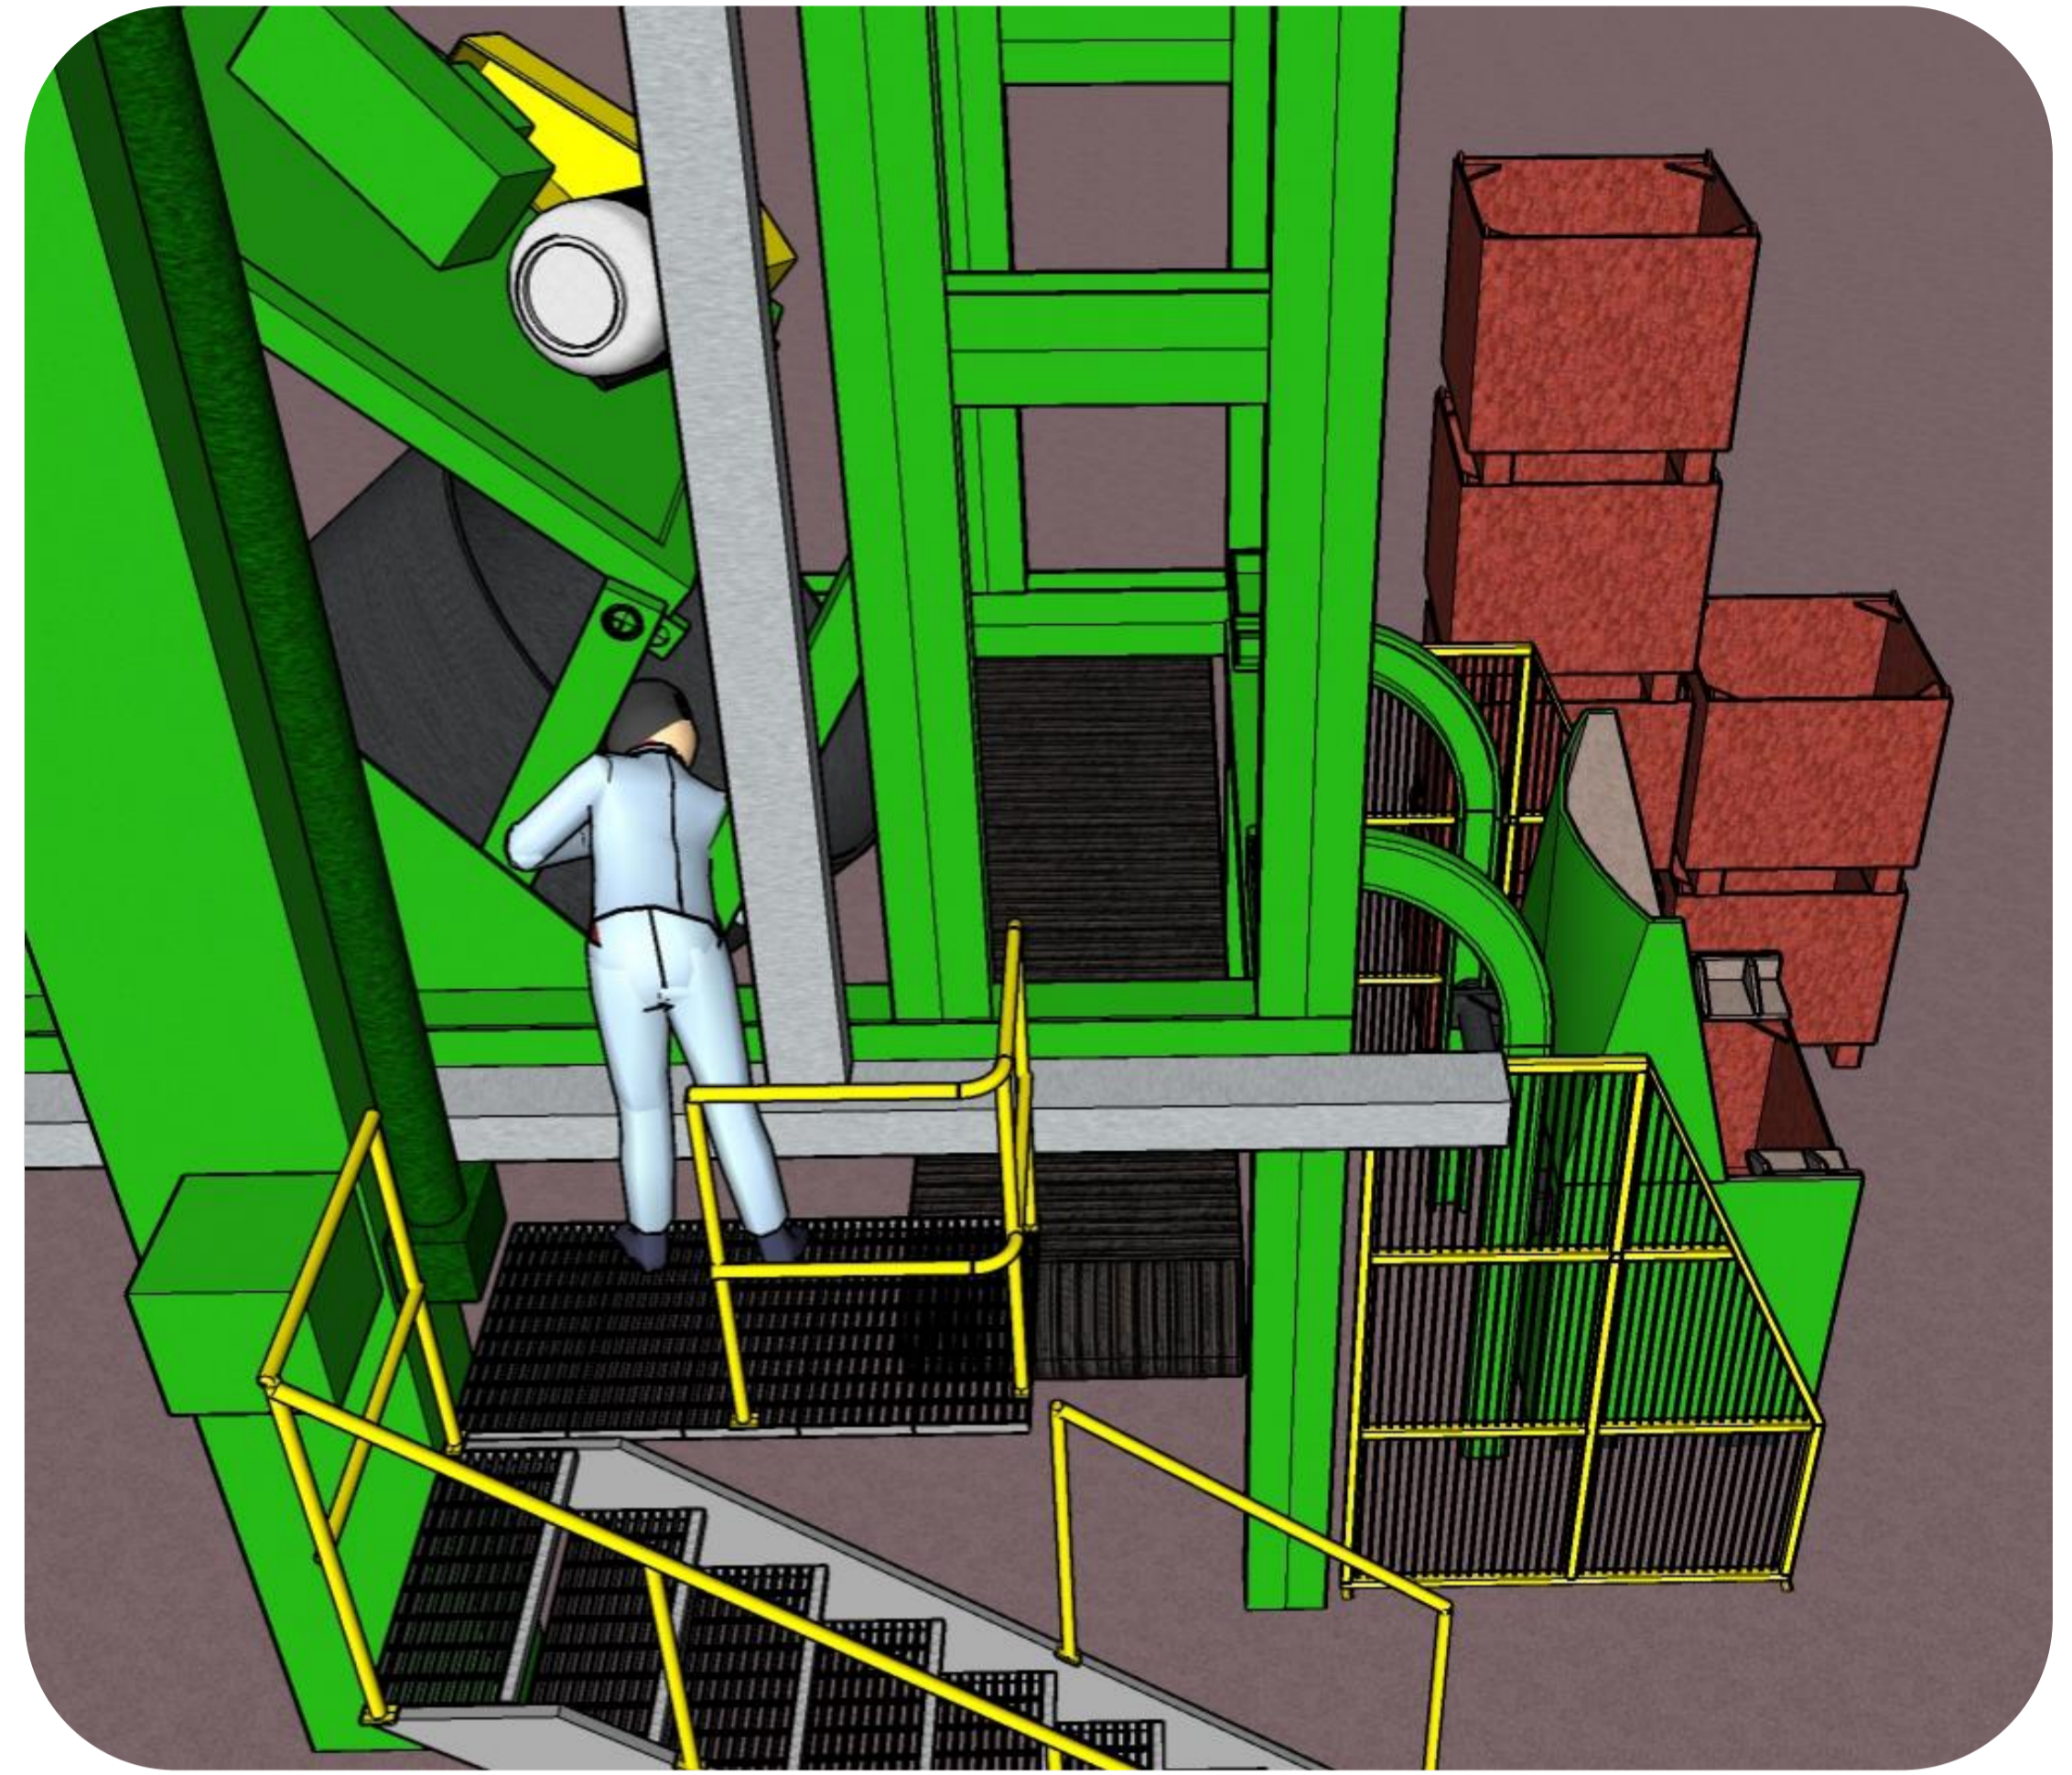
2023. 07. 00.(수) 23:24 경 충남 보령시 소재
OOOOO 공장동에서, 쇼트기에 제품이
투입되는 과정에서 잔존품을 제거하던
재해자가 하강하는 쇼트기 덮개에 끼임

▶ 끼임 방호조치 미비

- 쇼트기 덮개가 하강하며 근로자의 끼임 사고가 발생할 수 있는 부위에 방호울이나 덮개 등 미설치

▶ 작업 전 위험방지 조치 미흡

- (교육) 안전한 작업방법 등 쇼트기 작업 중 발생할 수 있는 사고를 예방하기 위한 교육 미시행
- (작업방법) 가동 중인 쇼트기에 근로자가 접근하여 끼임

1 근로자 끼임 방호조치

- 쇼트기 덮개가 하강하며 덮개 서포트와 쇼트기 프레임 사이에 끼임점이 형성되어, 근로자 끼임 사고를 예방하기 위한 방호울 설치

2 안전한 작업방법에 대한 교육

- 근로자가 쇼트기 작업을 수행하기 전에 쇼트 작업 중 발생할 수 있는 위험요소, 안전한 작업방법 등에 대하여 교육 실시

3 장입박스 구조 개선

- 장입박스 구조 변경(박스 외측 보강 등)으로 제품이 걸리지 않고 드럼으로 투입되도록 조치하여, 근로자가 가동 중인 쇼트기에 접근할 필요 작업이 발생하지 않도록 보강 조치
