# SMC판넬이 파단되어 떨어짐

## 재해개요

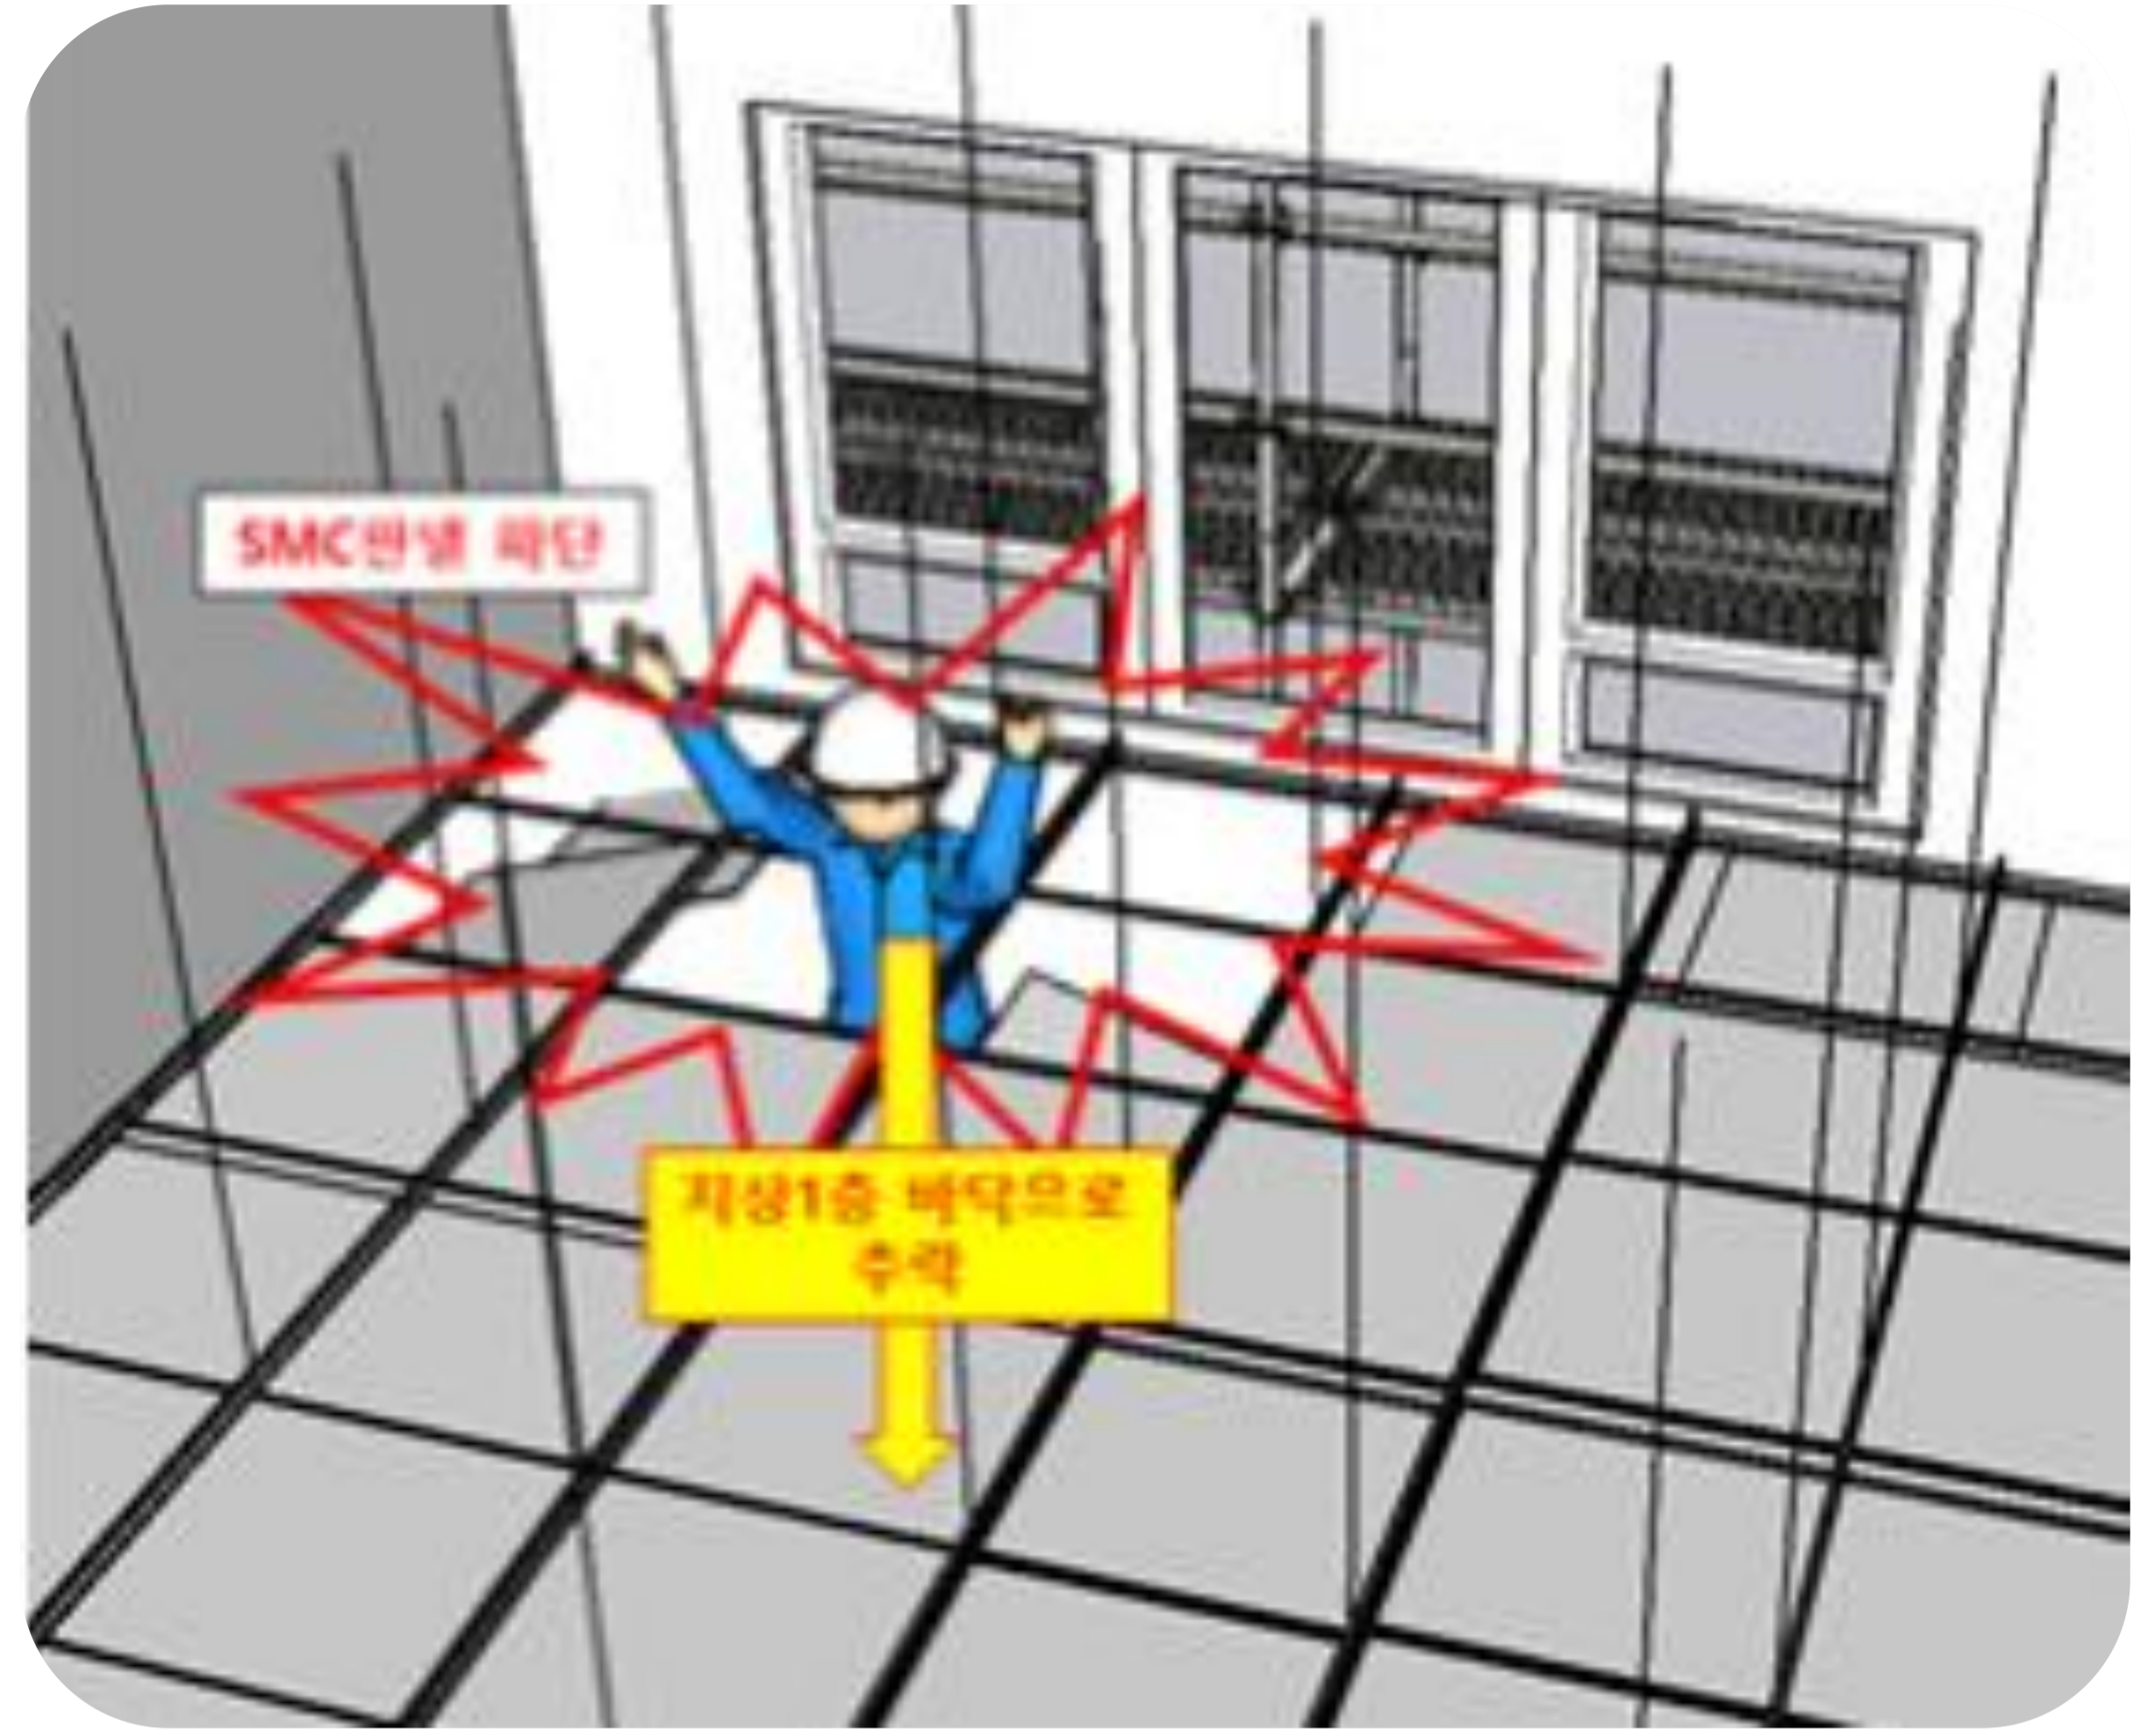
2023. 10. 00.(토) 16:30경 군산시 소재  
 0000 협업센터 공사 현장에서 재해자가  
 외부비계에서 지상으로 내려가기 위해  
 창문 개구부를 통해 PIT층 내부로 진입한 후  
 지상 1층 천장 마감재(SMC판넬)를 밟아  
 파단되어 지상 1층 바닥으로 떨어짐(H≒ 3.5m)

- (PIT층 창문개구부 방호조치 미실시) PIT층 창문 개구부에 개구부 덮개 설치 등 방호조치 미실시
- (PIT층 폐쇄조치 미실시) SMC판넬 등으로 근로자가 추락할 위험이있는 PIT층 폐쇄조치 미실시
- (외부비계 가설계단 설치 미흡) 비계 조립도를 미준수하여 가설계단 위치변경 및 전면 가설계단 일부 해체로 사용 불가

- 외부비계에서 PIT층 내부로 진입하지 못하도록 창문 개구부에 개구부 덮개, 수직형 방망 설치 등 방호조치 실시
- 근로자가 '추락 위험장소'임을 인지할 수 있도록 경고표시

- 추락위험이 있는 PIT층을 통행하지 못하도록 발코니, 출입구 등 통행로 폐쇄 및 출입금지조치

- 외부비계 가설계단을 조립도에 따라 적절한 위치에 계획하여 설치하고, 작업위치에서 가설계단까지 보행거리가 불편함 없도록 충분한 수량 설치
