전단기 정비 작업 중 끼임

재해개요

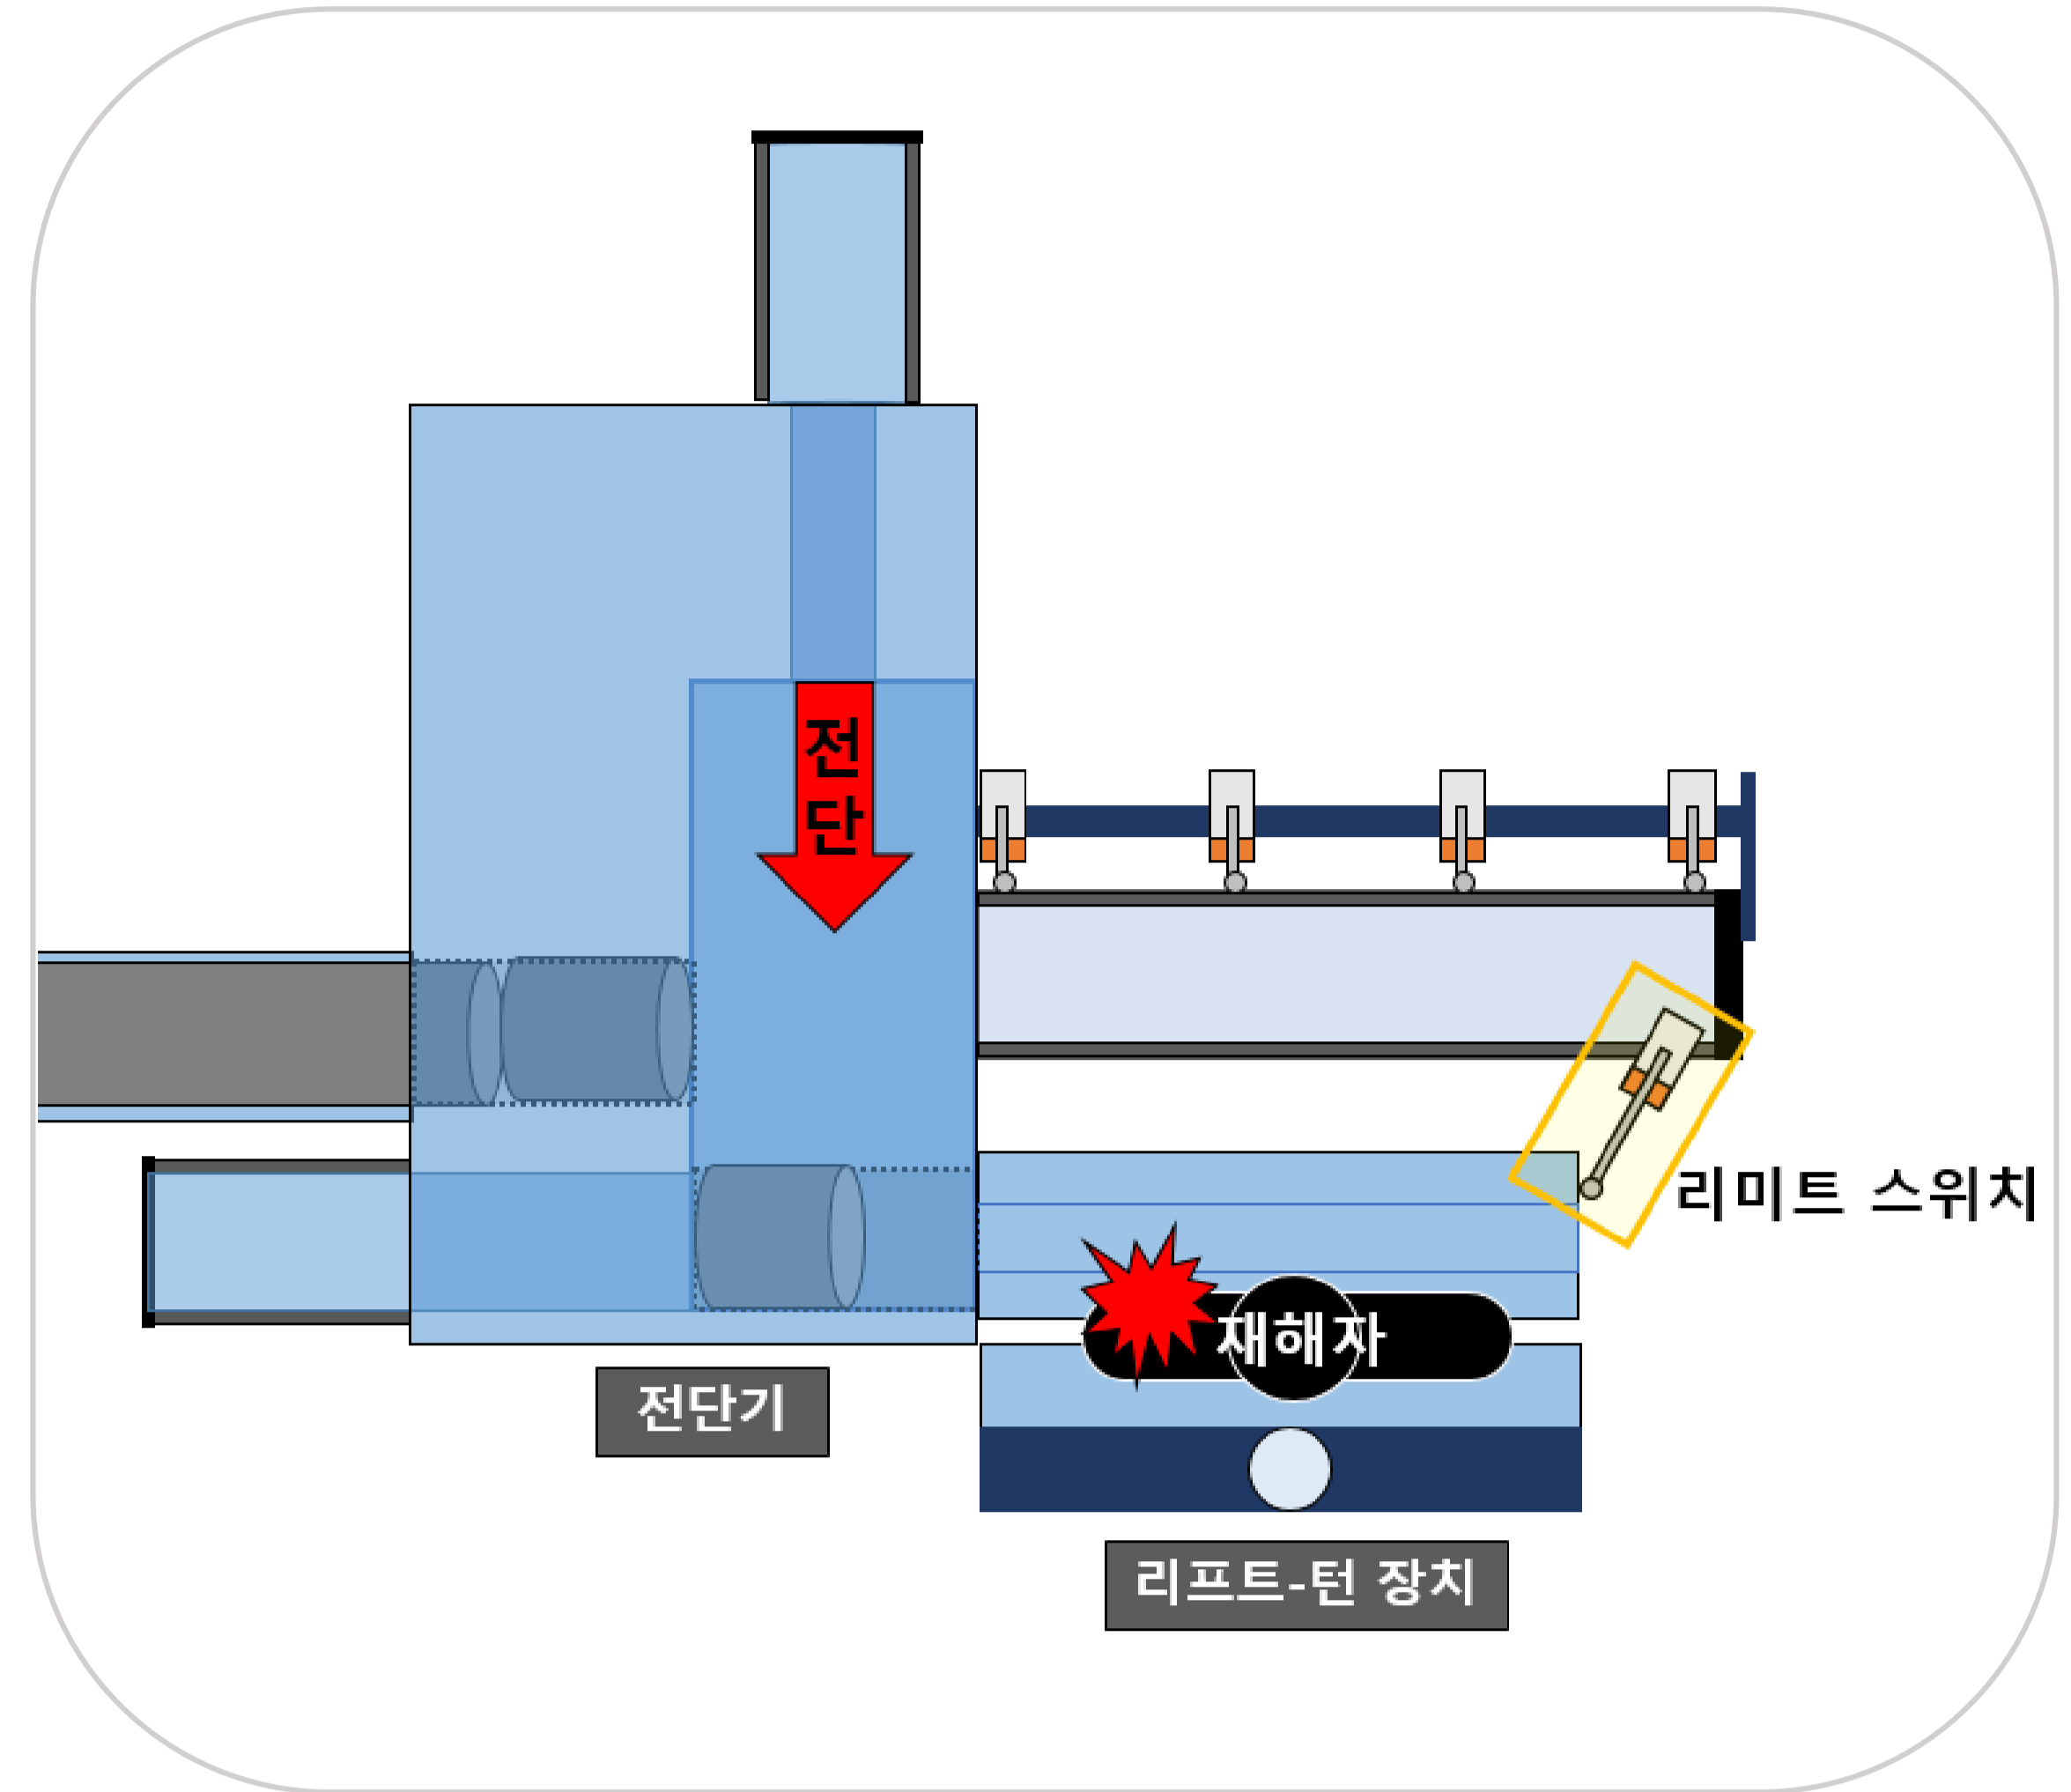
2023. 10. 00.(토) 15:17경 인천 남동구 소재
(주)000 내 알루미늄 압출공정에서
알루미늄 빌렛이 전단기 내부 홀에 걸려
배출되지 않자 재해자가 이를 점검하던 중
리미트 스위치를 건드려 전단기가 갑자기
작동하여 설비 사이에 끼임

- ▶ 설비 작동 원인
 - (운전정지 미실시) 설비 점검 작업 전 운전정지 미실시
- ▶ 그 외 원인
 - (방호장치 미설치) 전단기 작동으로 인해 형성되는 전단기 배출 트레이와 이송 트레이 사이 위험 구역에 울, 덮개 등의 방호장치 미설치
 - (작업지휘자 미배치) 전단기 점검 시 설비가 갑자기 작동할 우려가 있음에도 불구하고 작업지휘자 미배치

- ① 설비 비정형 작업 시 운전정지 실시
 - 설비 정비·보수·청소 등 비정형 작업으로 인해 설비에 근접할 경우 운전 정지 실시
- ② 울, 덮개 등 방호조치 실시
 - 왕복운동하는 이동부(전단기 배출 플레이트)와 고정부(리프트-턴 장치의 이송 플레이트) 사이에 형성되는 위험구역에 근로자 신체가 접근하지 못하도록 울, 덮개 등의 방호조치 실시
- ③ 작업지휘자 배치
 - 적절하지 아니한 작업방법으로 인하여 설비가 갑자기 작동할 우려가 있는 경우 작업지휘자 배치
