# 크레인 점검 중 추락

## 재해개요

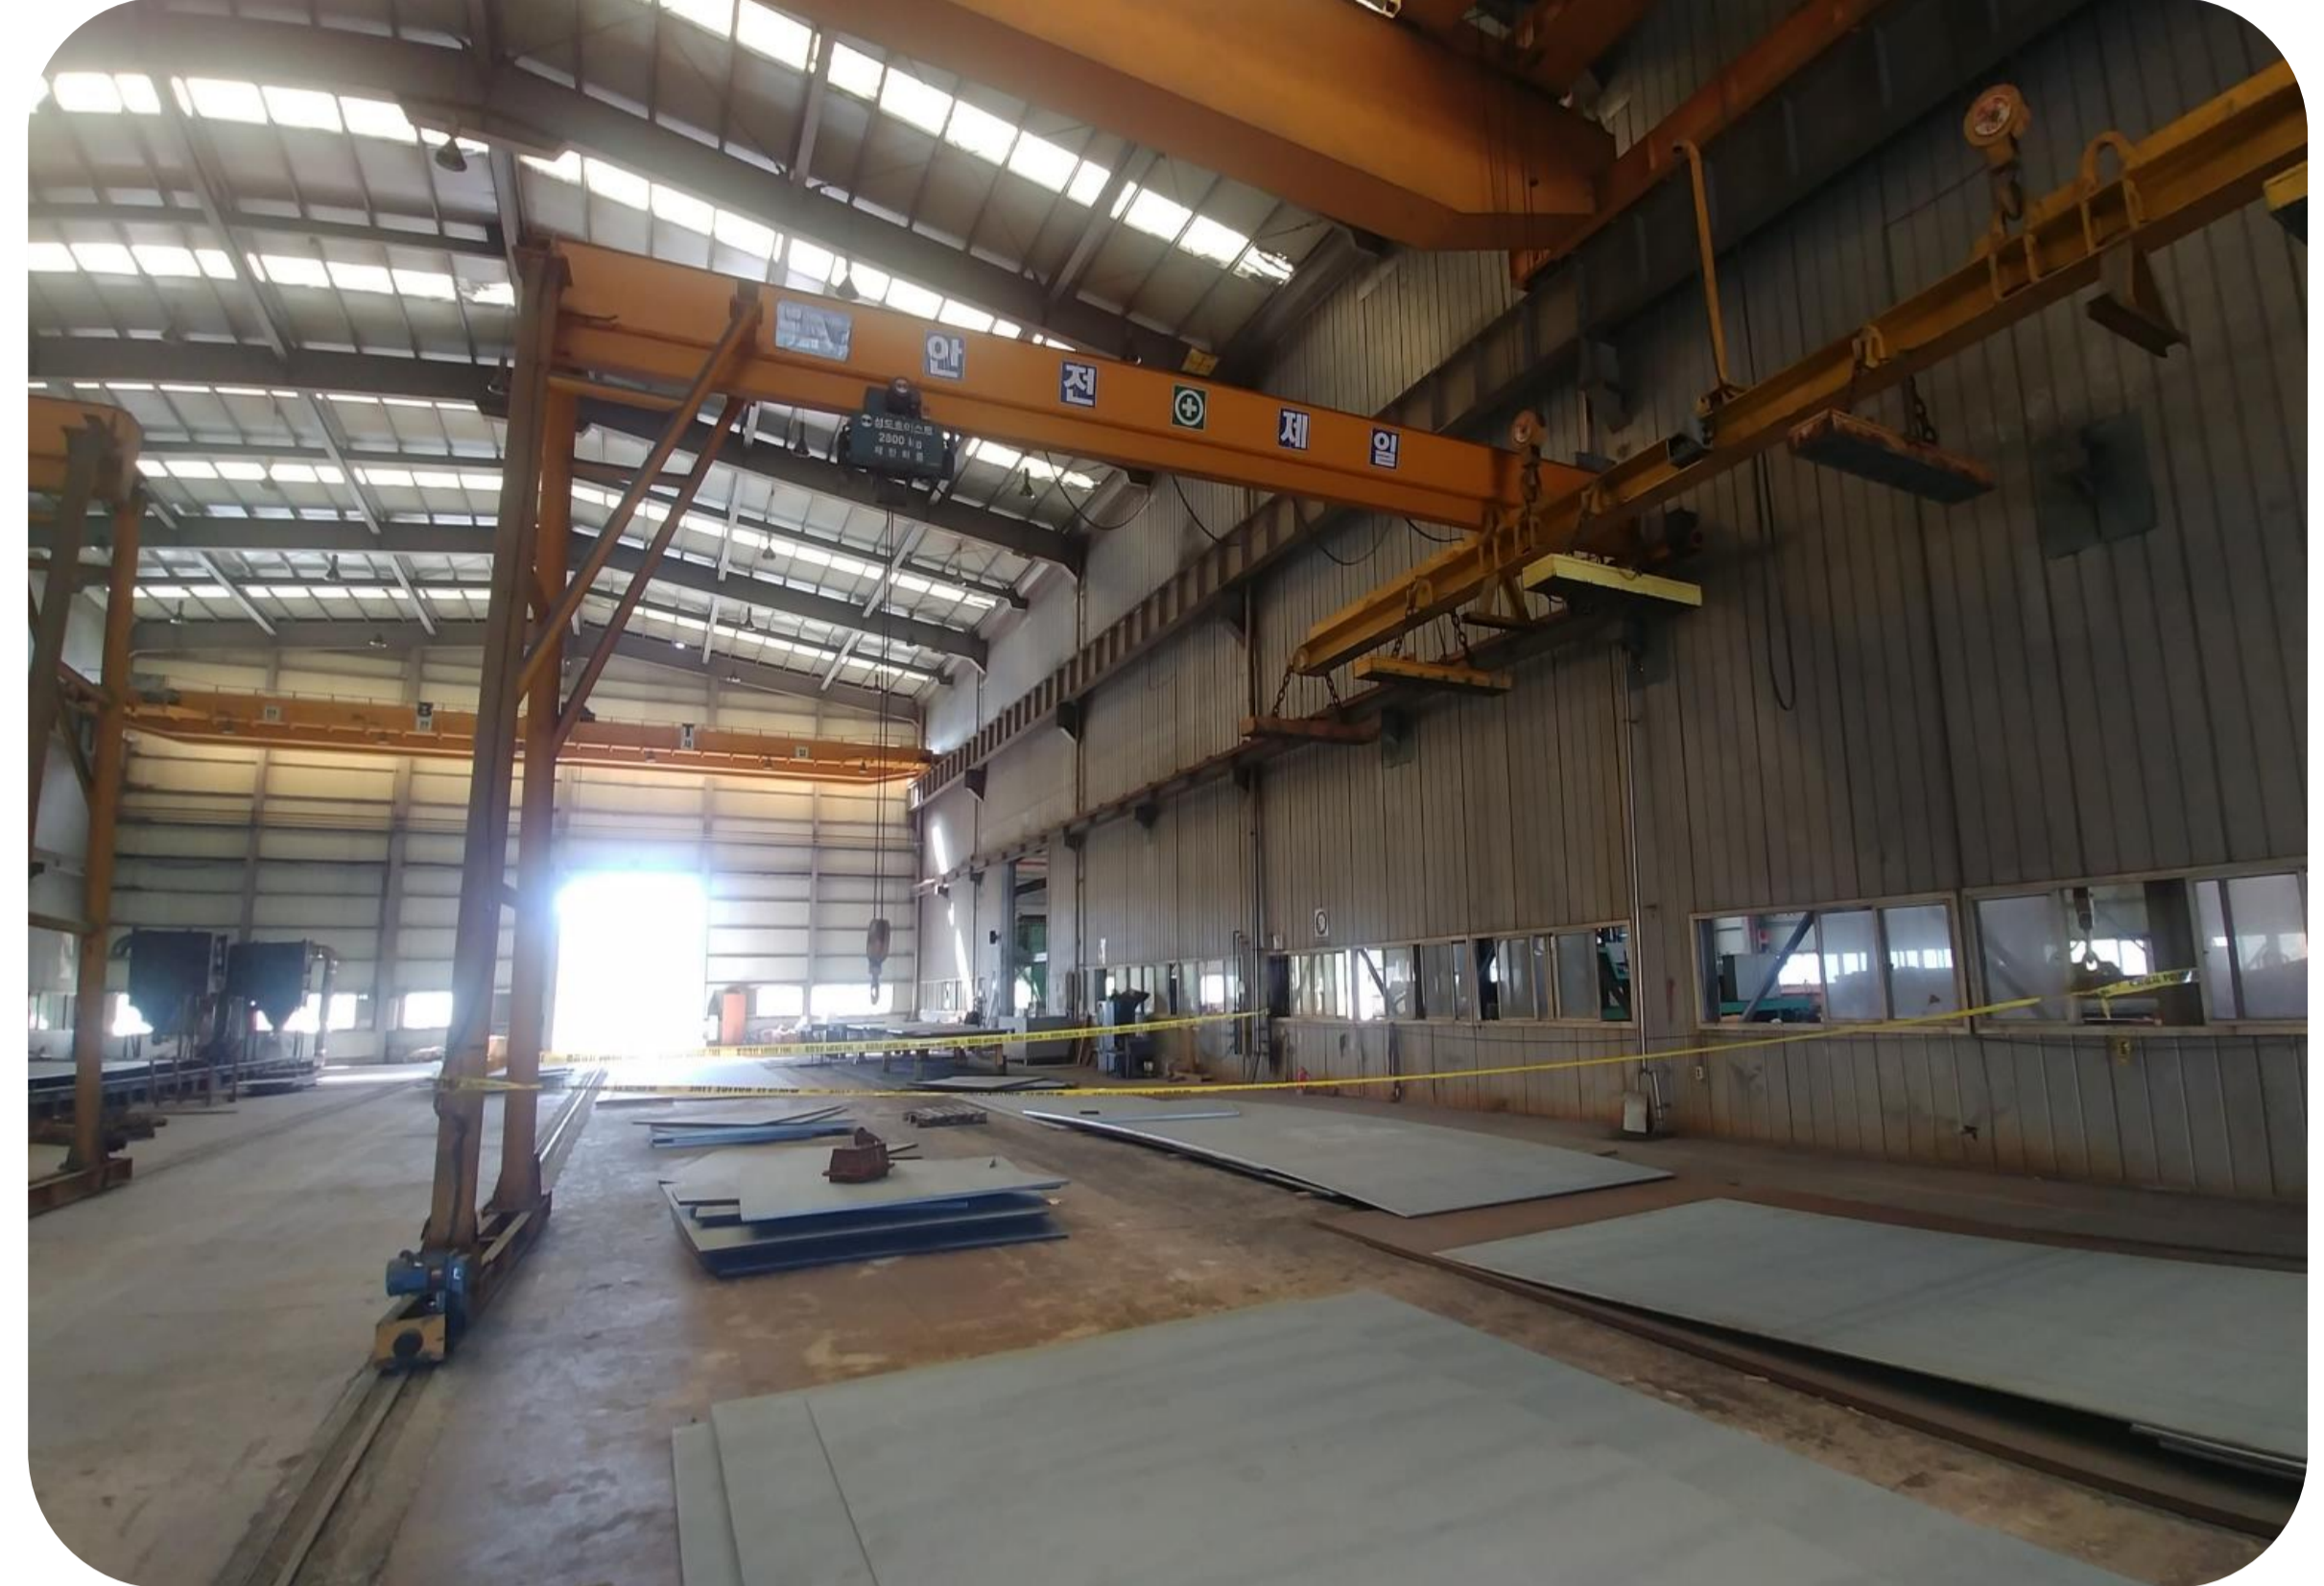
2023. 10. 00.(토) 20:10경 경북 포항시 소재

0000 내 절단 공정에서 피해자가

천장 크레인에 탑승하여 갠트리 크레인의

상태를 점검하던 중 추락하여 사망함

- (레일이탈) 갠트리 크레인의 주행범위를 초과하여 이동 중 레일에서 이탈
- (방호장치 미설치) 갠트리 크레인의 상부레일에 주행범위 이탈을 막는 주행 리미트 스위치 또는 스톱퍼 미설치
- (마그넷 탑승) 리프팅 마그넷에 탑승하여 이탈 상태를 점검

### ① 갠트리 크레인의 주행범위 이탈 방호장치 설치

- 갠트리 크레인의 상부레일에 주행범위 이탈을 막기 위한 주행 리미트 스위치 또는 스톱퍼를 설치

### ② 리프팅 마그넷 탑승 금지

- 크레인에 근로자가 탑승한 상태에서 작업 실시하지 않도록 관리

### ③ 작업계획서 작성 및 준수

- 크레인의 이동 범위, 작업 방법 등이 포함된 작업계획서 작성 및 준수
