설비 레이아웃 변경 작업 중 감전

재해개요

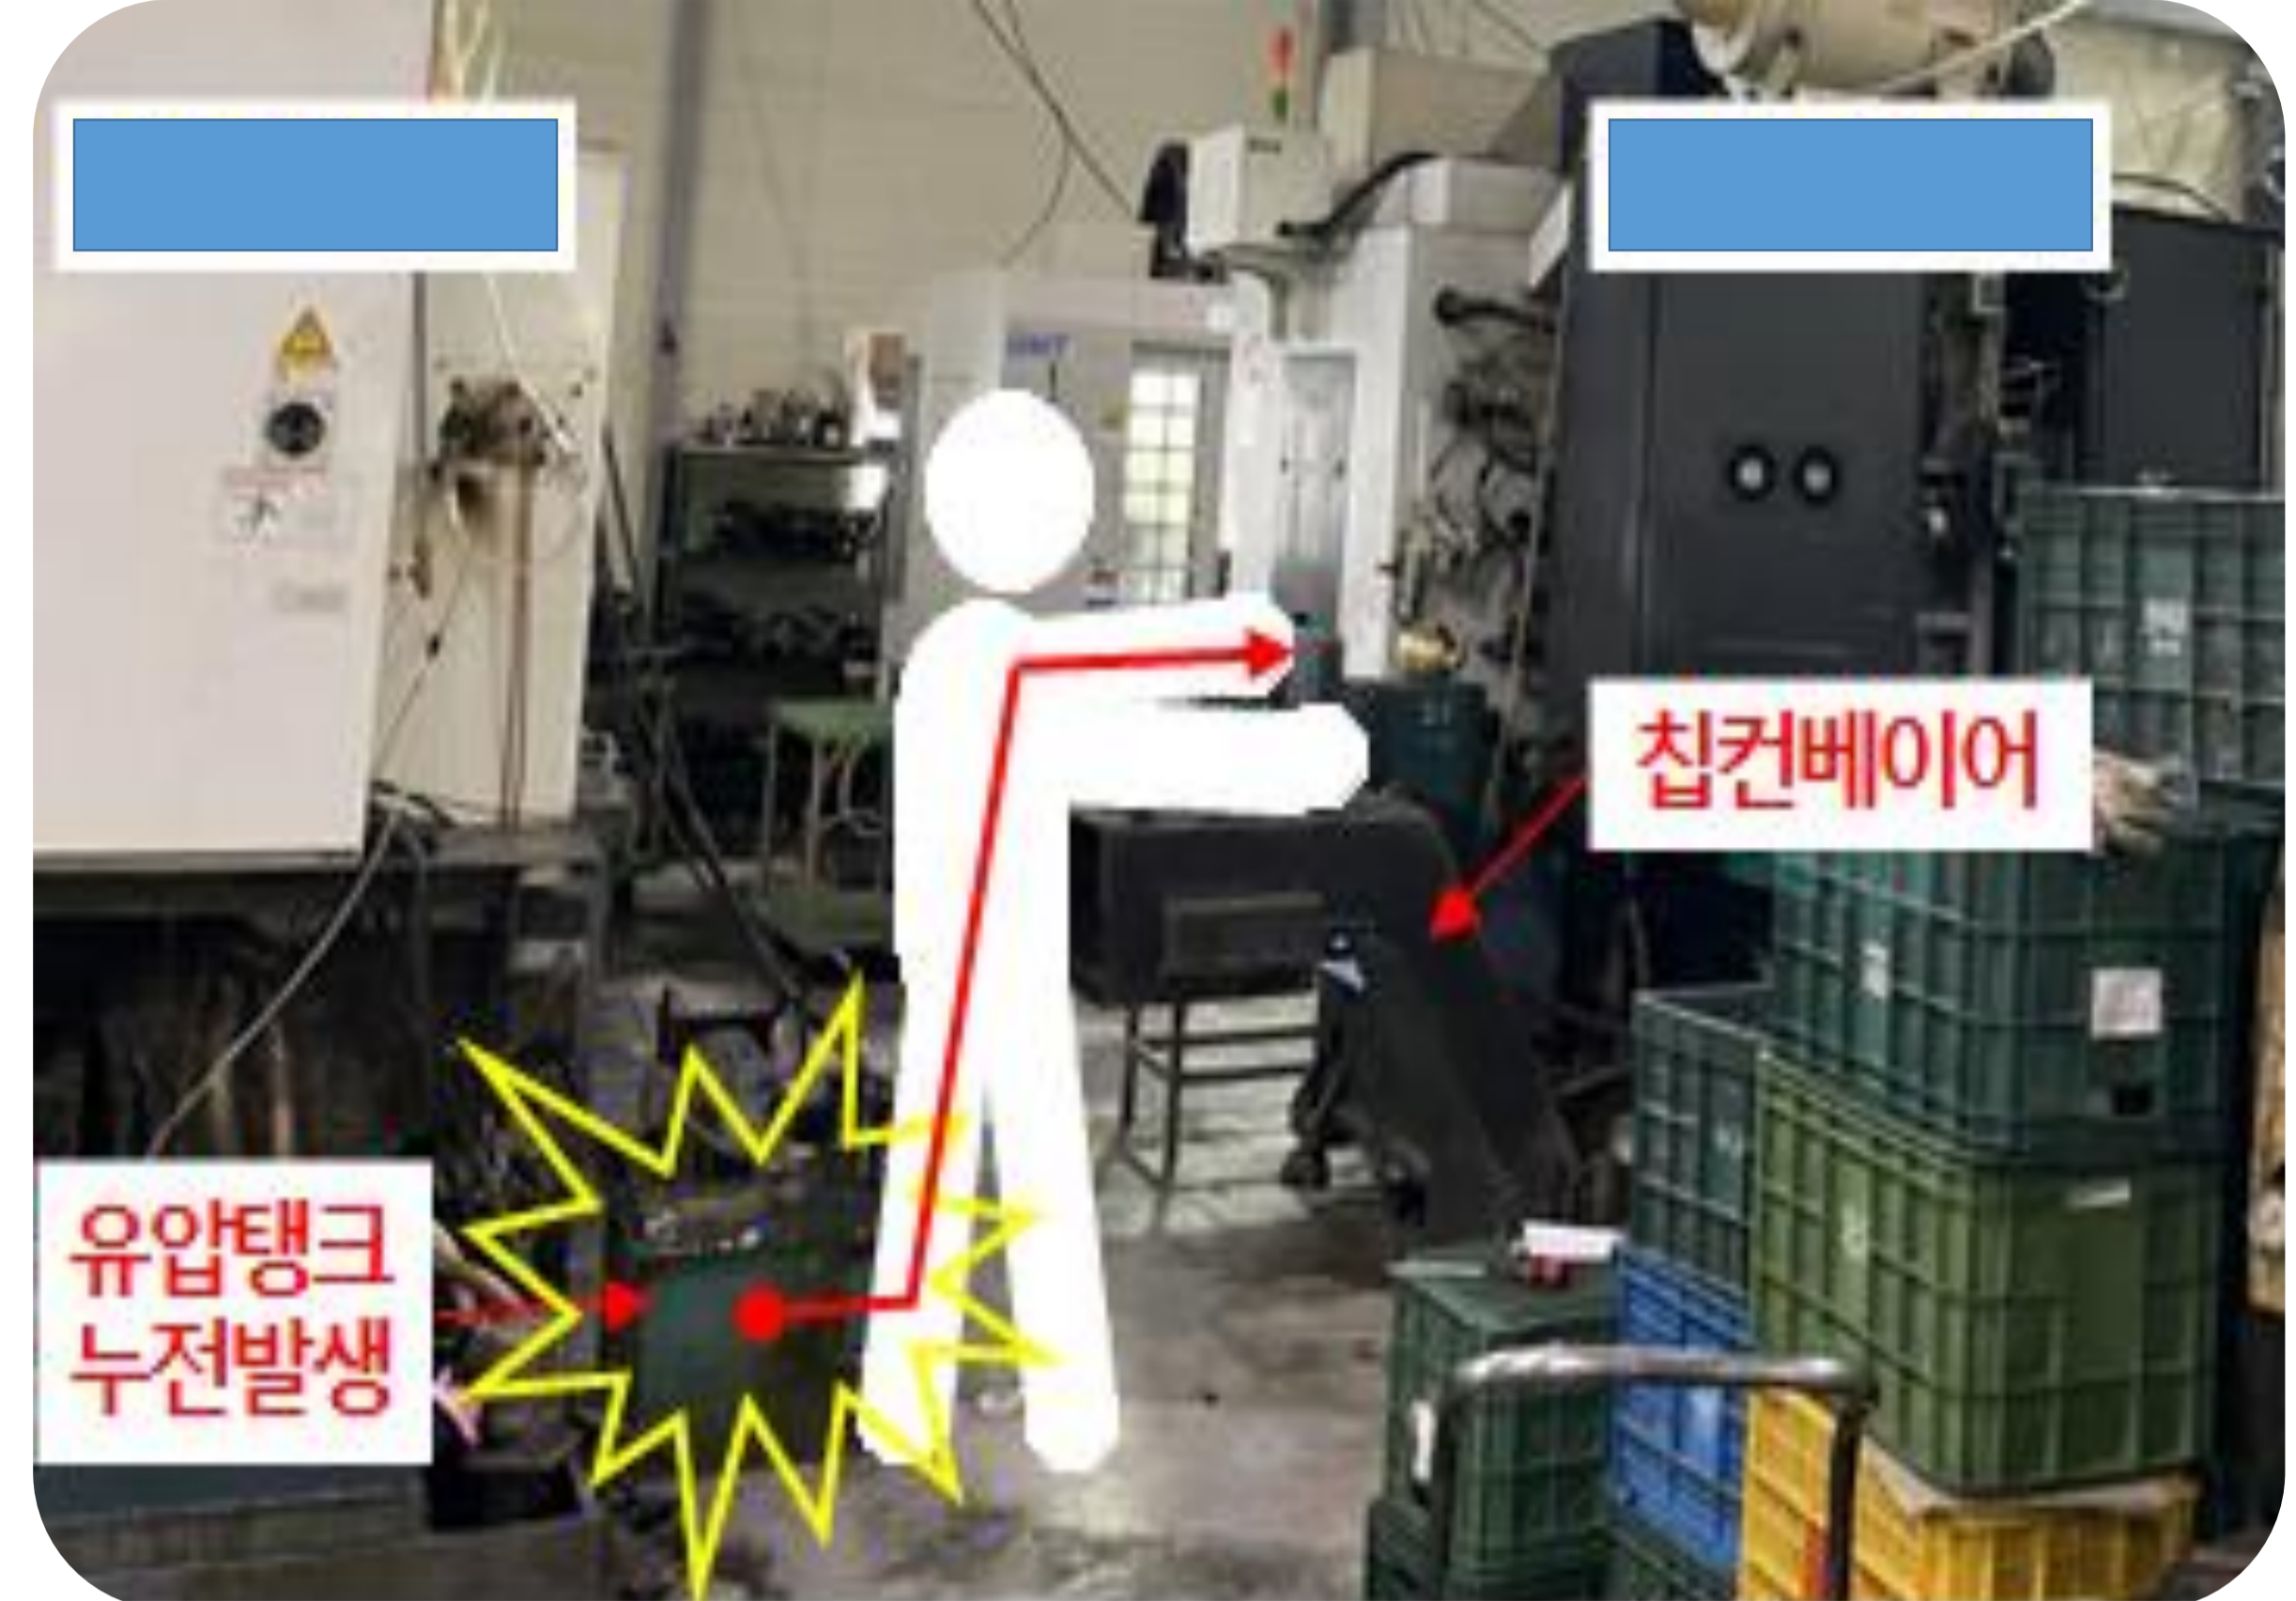
2023. 07. 00.(목) 10:23경 경상남도 양산시
 소재 (주)0000 공장 노후 설비 교체 및
 설비 레이아웃 변경 작업을 진행하던 중,
 근로자자의 신체 일부가 누전된 설비에
 접촉하여 감전됨

- (접지 미실시) 접지선이 단락되어 사고 당시 누설전류를 대지로 귀로시키지 못한 상태로 누전에 의한 감전의 위험 방치
- (절연용 보호구 미착용) 감전의 위험이 있는 전기·기계기구의 설치·해체 등의 작업 시 절연장갑 등의 절연용 보호구를 미착용

1 누전에 의한 감전의 위험을 방지하기 위한 접지 실시 및 관리

- 누전으로 인해 발생된 누설전류를 대지로 귀로시킴으로서 감전의 위험을 방지하기 위해 접지 실시 및 접지저항 관리 철저

2 절연용 보호구 착용 및 관리

- 감전의 위험이 있는 전기·기계기구의 설치·해체 등의 작업 시 충전전로에 접촉하거나 누전 등으로 인한 감전의 위험을 방지하기 위해 절연장갑 등의 절연용 보호구를 근로자에게 지급하고 착용하도록 관리

3 위험성평가 실시 및 이행

- 감전 위험이 있는 작업 중 발생 가능한 위험성 발굴과 개선대책 수립·이행을 위한 위험성평가를 실시하고, 이를 이행
