지게차에 부착한 균형추에 협착

재해개요

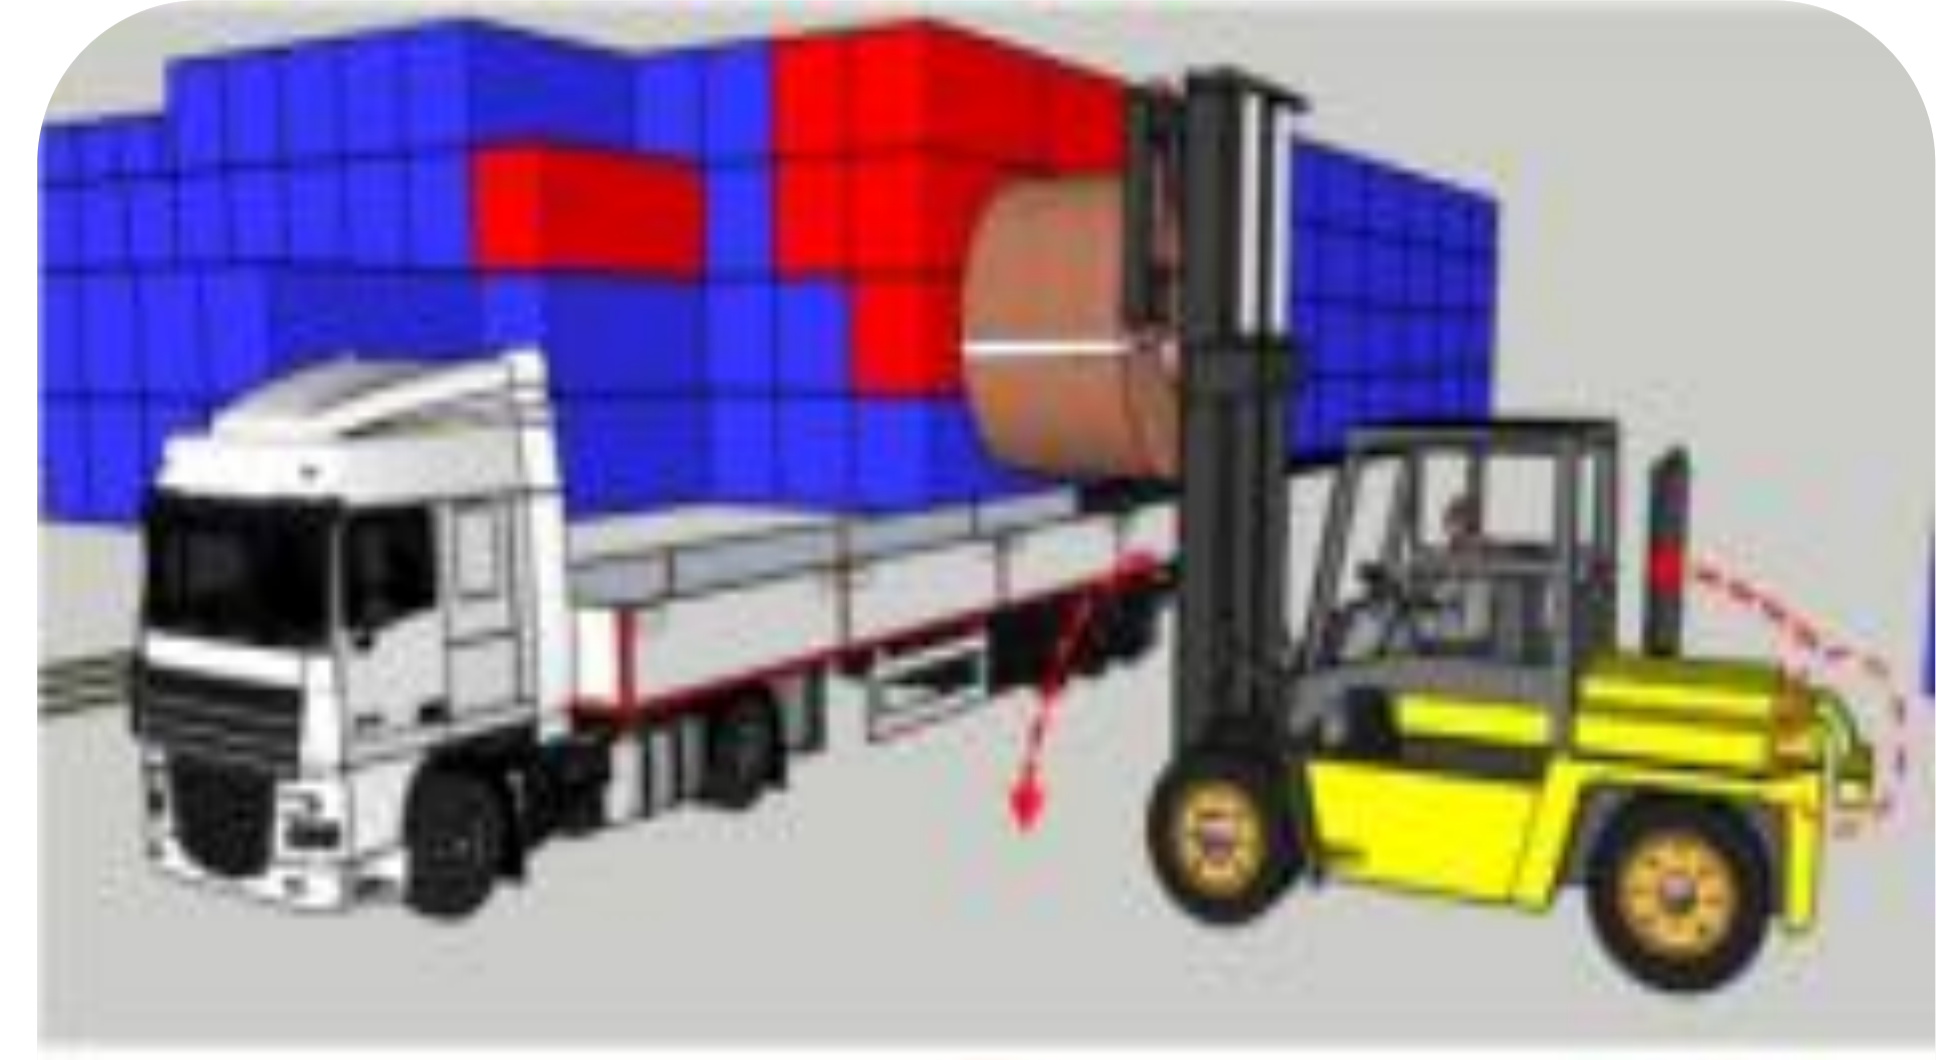
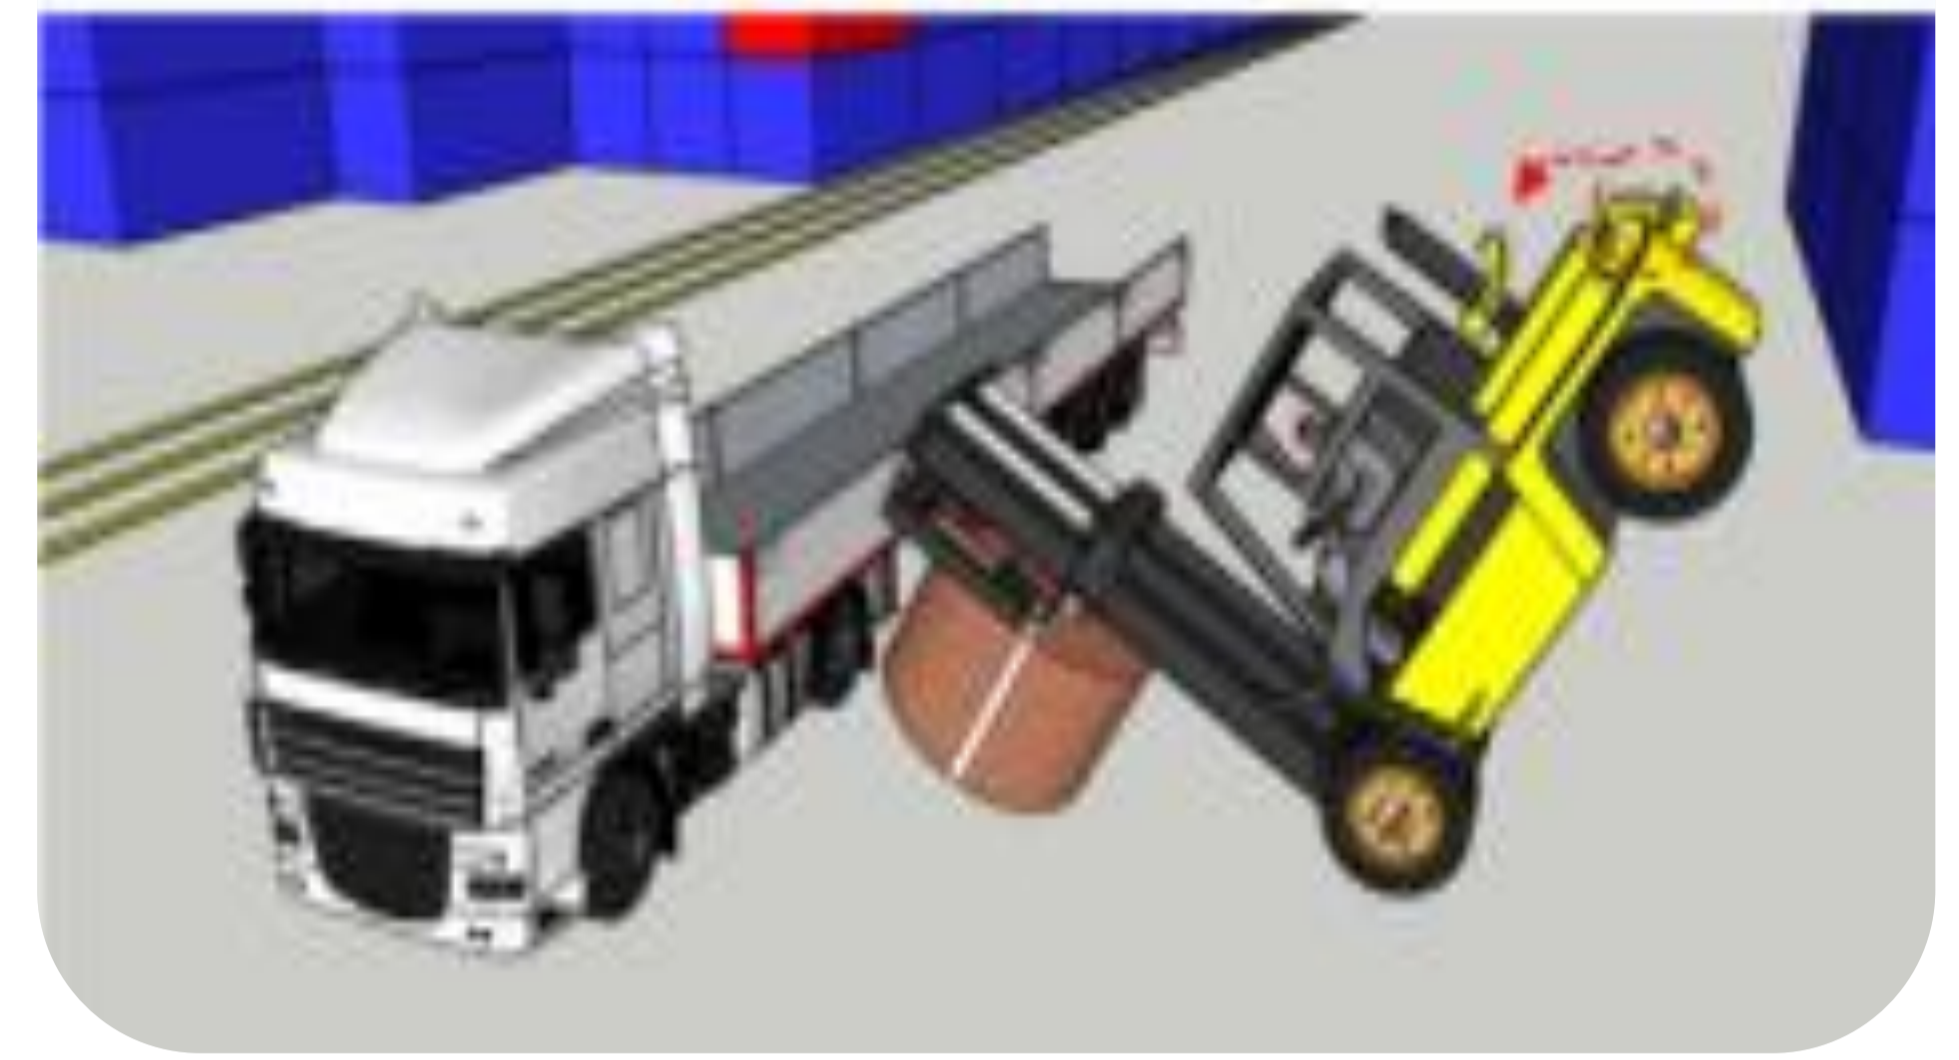
2023. 07. 00.(월) 09:11경 부산 남구 소재
 부산 북항 부두에서 철강 코일(25톤)을
 지게차(20톤)로 트럭에 적재하던 중 지게차가
 무게 중심을 잃고 앞으로 기울어지면서,
 지게차 후미에 임의로 부착한 균형추(약 800kg)가
 이탈되면서 지게차 운전석을 가격하여
 지게차 운전자가 협착되어 사망함

- ▶ 근본적 협착 원인
- (적재능력) 지게차의 적재능력을 초과하는 화물을 들어올려 이동 중 지게차가 앞으로 기울어짐
- (균형추) 지게차의 적재능력을 높이기 위해 임의로 균형추 설치
- (구분·선별 작업) 야적장에 철강코일 적재 시 중량별로 구분하여 적재하지 않고, 화물 트럭에 싣거나 내리는 작업 시 지게차 적재능력별로 선별하는 작업 미실시
- (작업계획서) 작업계획서 내용 미확인, 미준수 및 작업지휘자의 작업지휘·감독 미실시

- 1 지게차를 이용하여 화물 적재 시 적재능력 초과 금지**
 - 화물의 중량을 확인하고 지게차의 적재능력을 만족하는 지게차를 사용하여 작업 실시
- 2 지게차 적재능력 증가를 위한 구조변경 금지**
 - 지게차 후미에 균형추를 탑재하거나 사람을 태우는 등 임의로 구조변경 사용금지
- 3 화물 구분 적재 및 선별작업 철저**
 - 화물을 싣고 내리는 작업 시 구분하여 적재 하고 선별 작업 실시
- 4 작업계획서에 따른 작업 준수 및 지휘·감독 철저**
 - 작업계획서에 따라 작업을 하고 작업지휘자는 해당 작업을 지휘·감독
