폐기물 차량 확인 중 끼임

재해개요

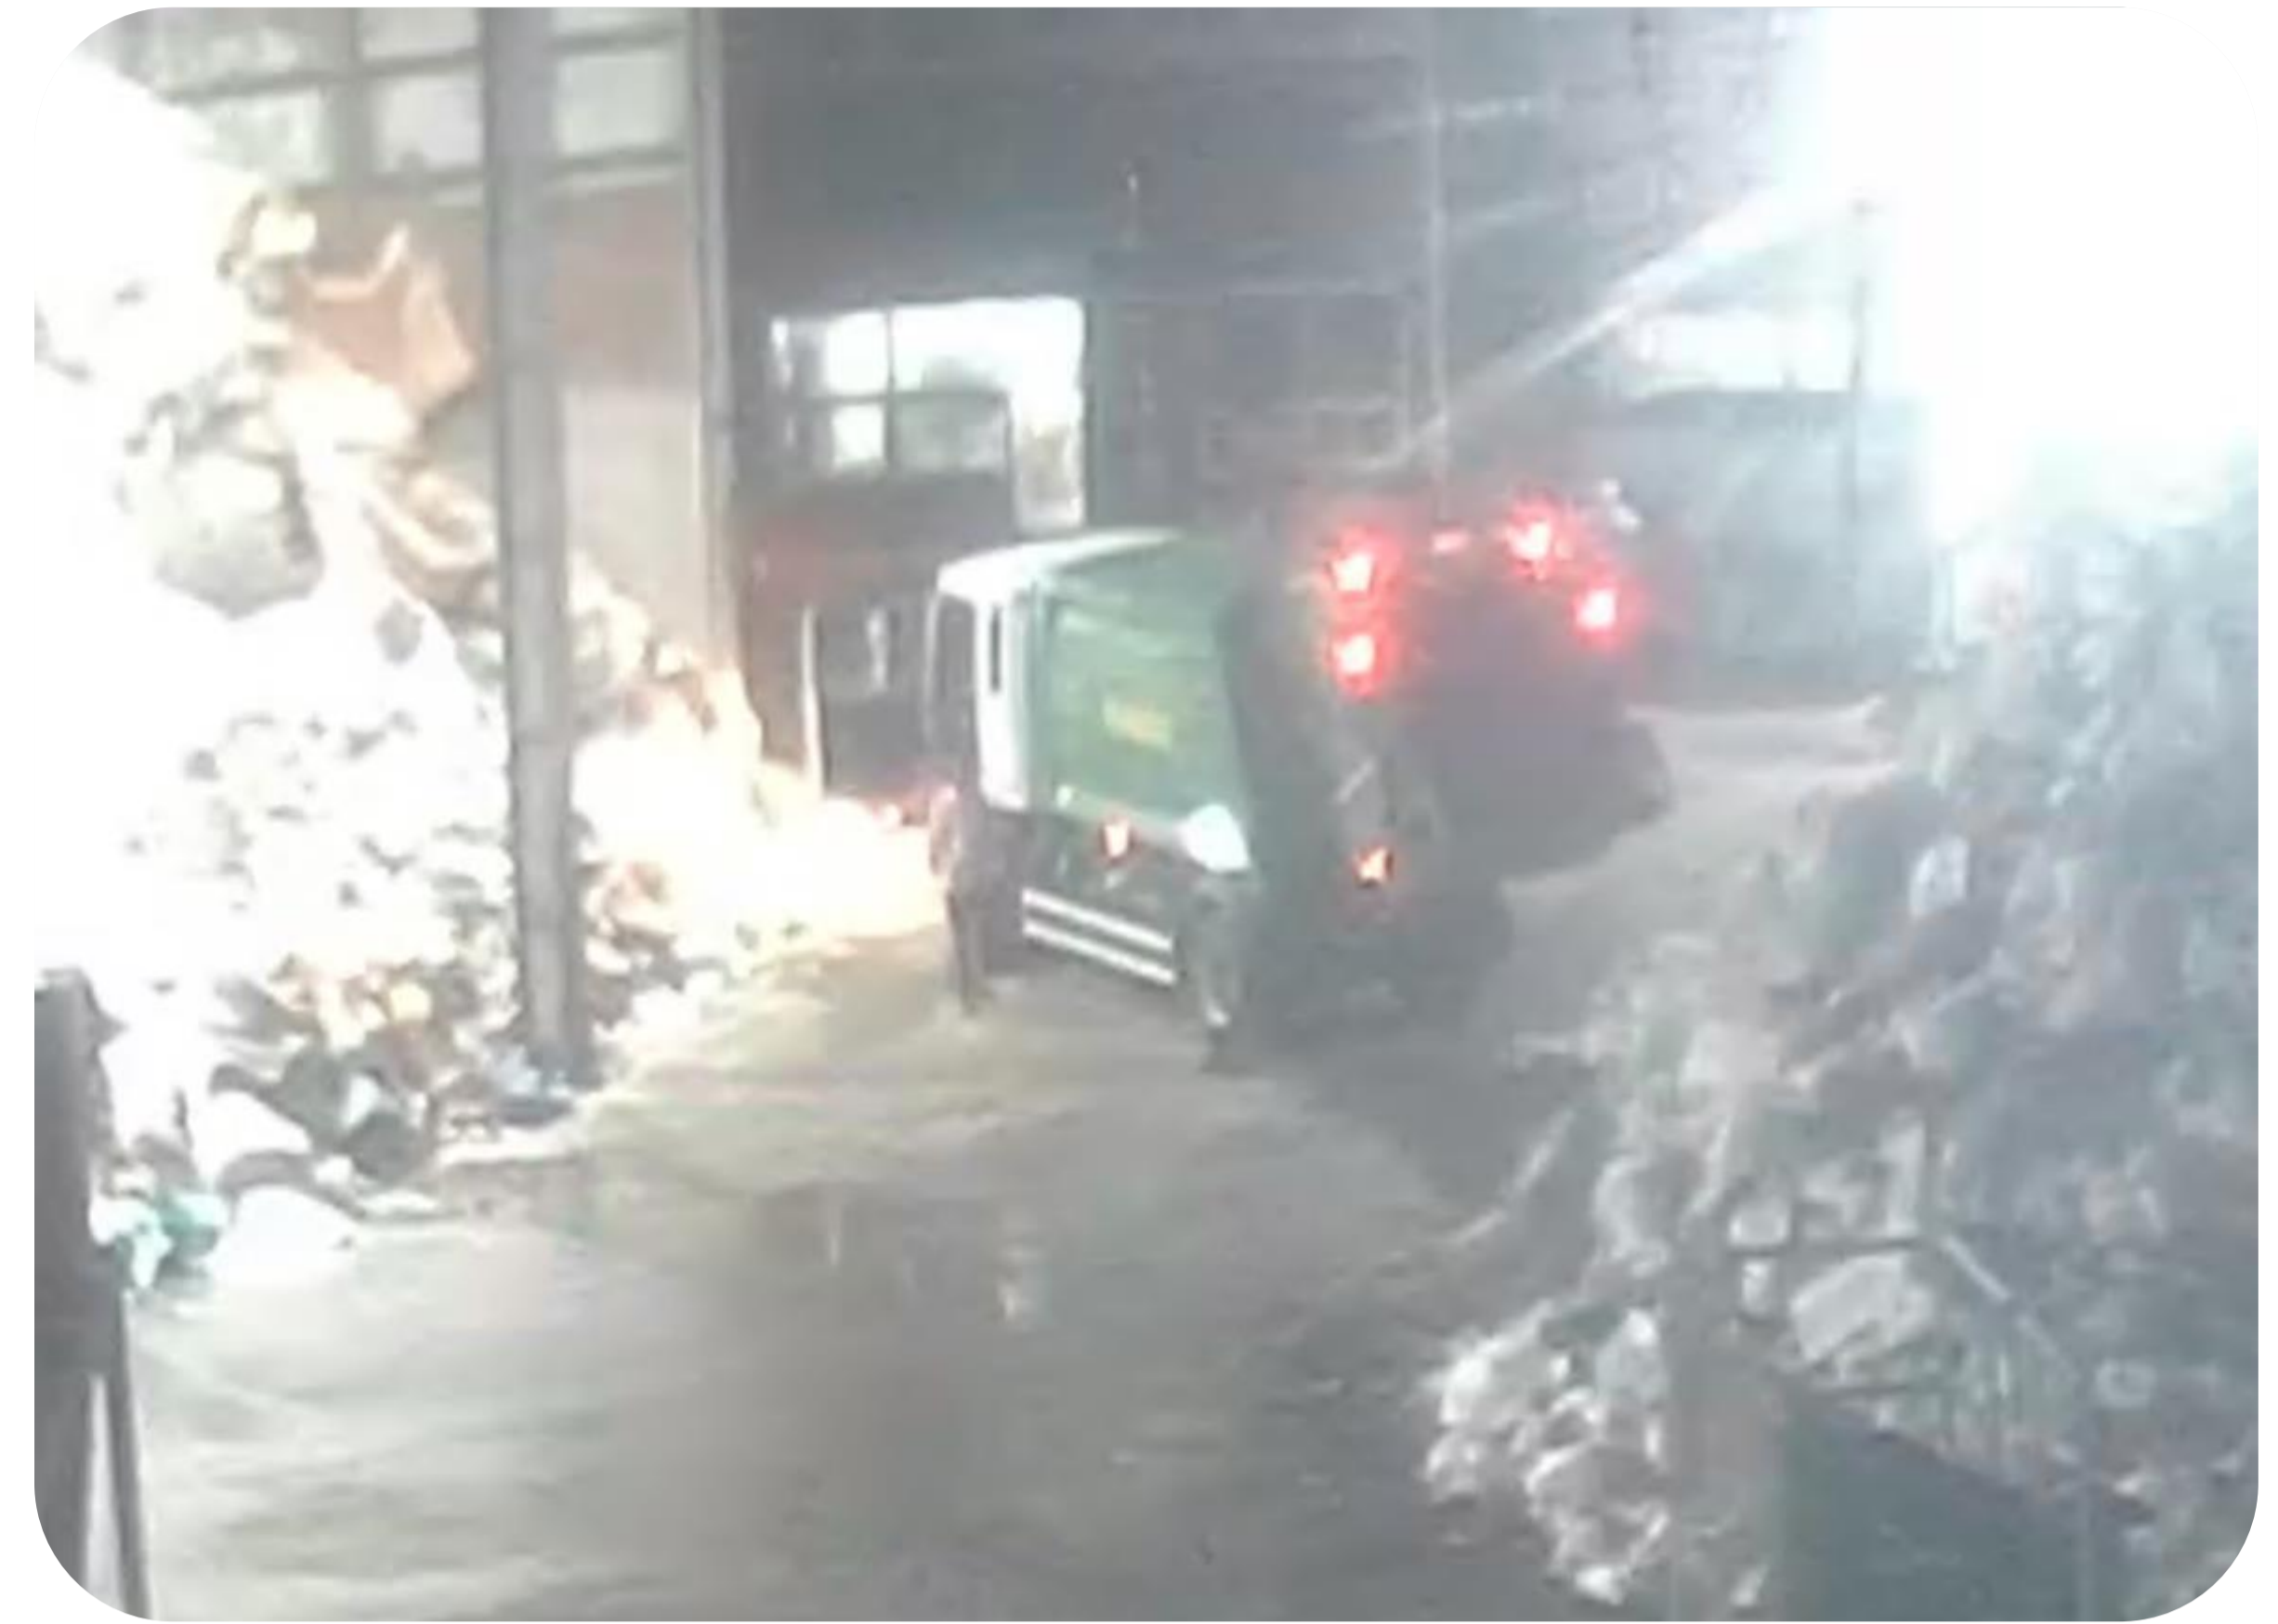
2023. 09. 00.(화) 00:43경 경북 성주군 소재

폐기물 수거업체 집하장에서 작업자가

수거 차량 내 폐기물을 배출하고

적재함을 확인하던 중 적재함 후면부

압착장치가 불시 하강하여 끼여 사망함

- (방호장치 미흡) 압착장치의 불시 하강을 막기 위한 안전봉을 거치하지 않은 채로 내부 진입
- (작업 절차 미흡) 적재함 내부 확인은 덤프를 들어올린 상태에서 실시하여야 하지만, 덤프를 내린채 내부를 확인
- (작업 계획 미수립) 쓰레기 배출 작업 시 안전 조치에 대한 계획 미수립

① 압착장치 안전봉 거치 후 적재함 확인

- 적재함 후면부의 압착장치가 불시 하강되지 않도록 안전봉 거치 등 안전조치를 실시한 후 내부로 진입

② 작업계획서 작성 및 준수

- 쓰레기 수거차량의 배출 작업 중 위험에 대한 안전 대책을 포함한 작업계획서 작성 및 작업계획서 준수
