시스템동바리 상부에서 추락

재해개요

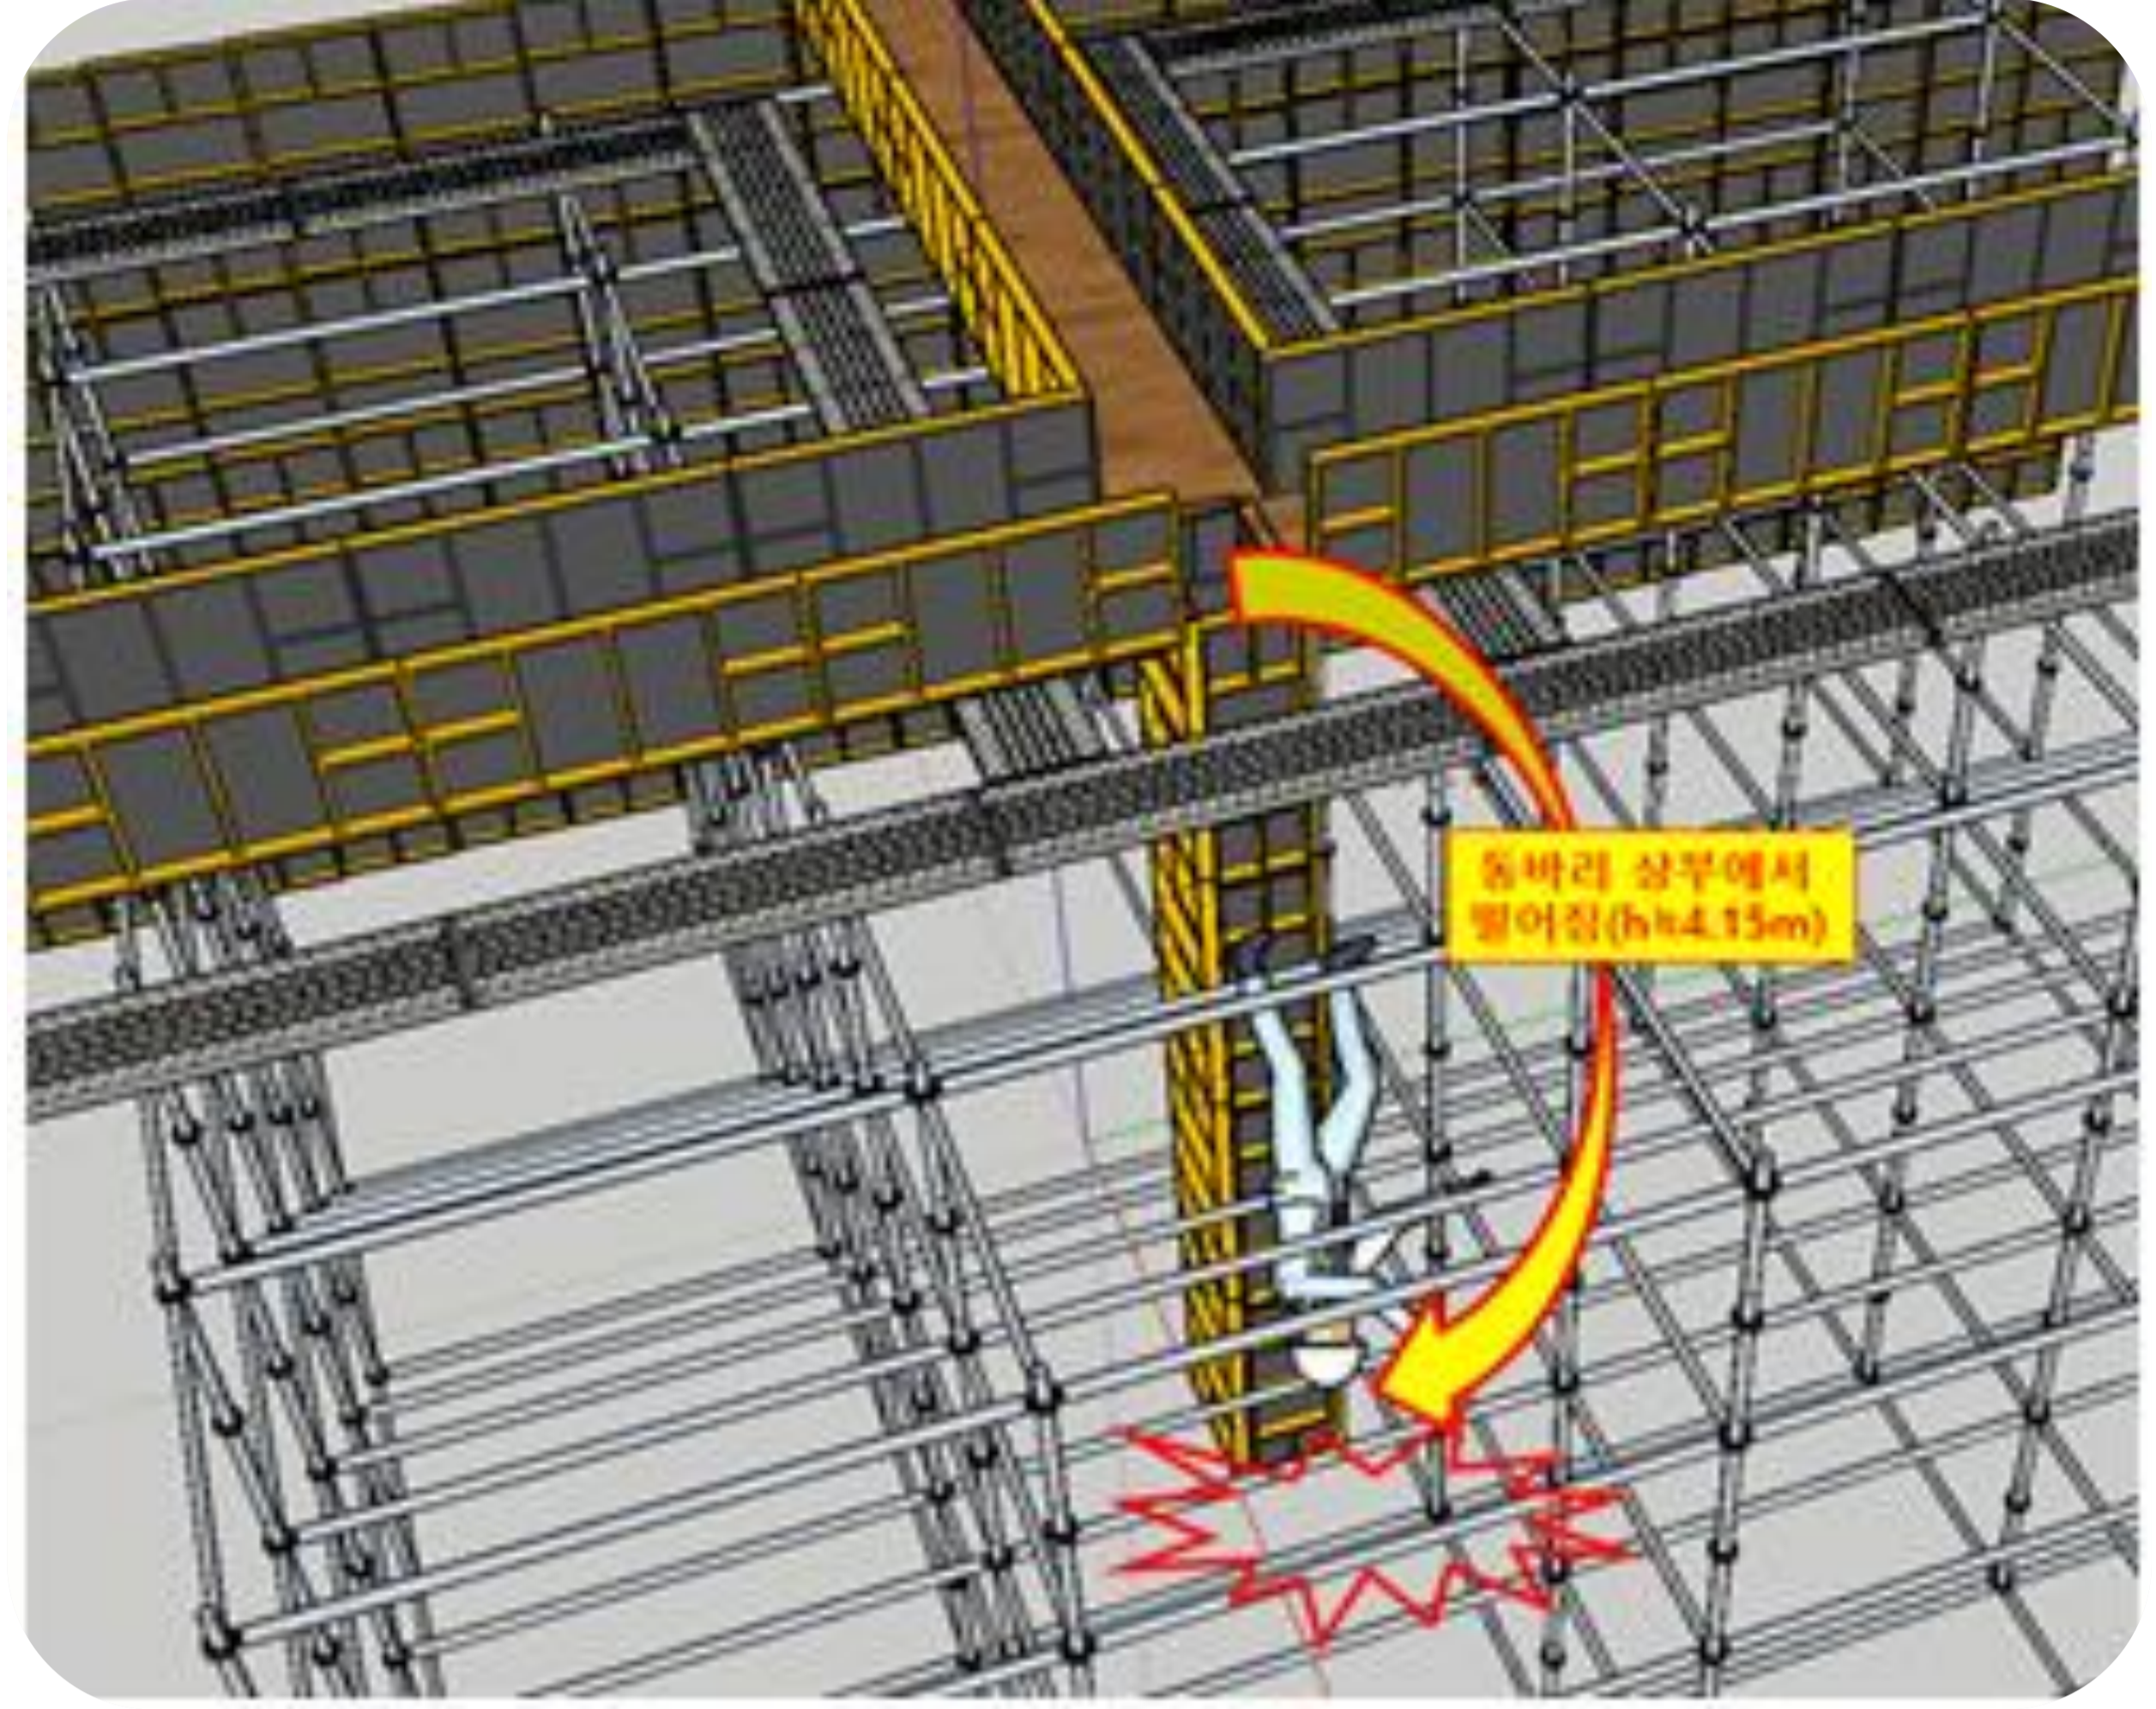
2023. 11. 00.(목) 10:50경 제주 서귀포시 소재

0000공동주택 신축사업 현장에서

재해자가 지하1층 주차장에 설치된

시스템동바리 상부에서 지하1층

바닥으로 떨어짐 (h ≒ 4.15 m)

- (통로 설치 미흡) 시스템동바리(또는 보 거푸집) 상부에서 작업 시 작업장소로 승강 및 이동하기 위한 통로 미설치
- (추락방지조치 미흡) 시스템동바리(또는 보 거푸집) 상부에서 이동 및 작업 시 근로자 추락을 방지하는 추락방호망, 안전대 부착설비 미설치 등 추락방지조치 미흡

- 시스템동바리(또는 보 거푸집)상부에서 작업 시 승강 및 이동하기 위한 안전 통로 설치 및
- 작업 구간에 따라 적절한 위치와 개수의 승강통로 설치

- 시스템동바리(또는 보 거푸집) 상부에서 작업 시 작업발판과 안전난간, 하부 추락방호망, 안전대 부착설비 설치 등 근로자 추락을 방지하는 조치 실시
