피킹작업자와 지게차 부딪힘

재해개요

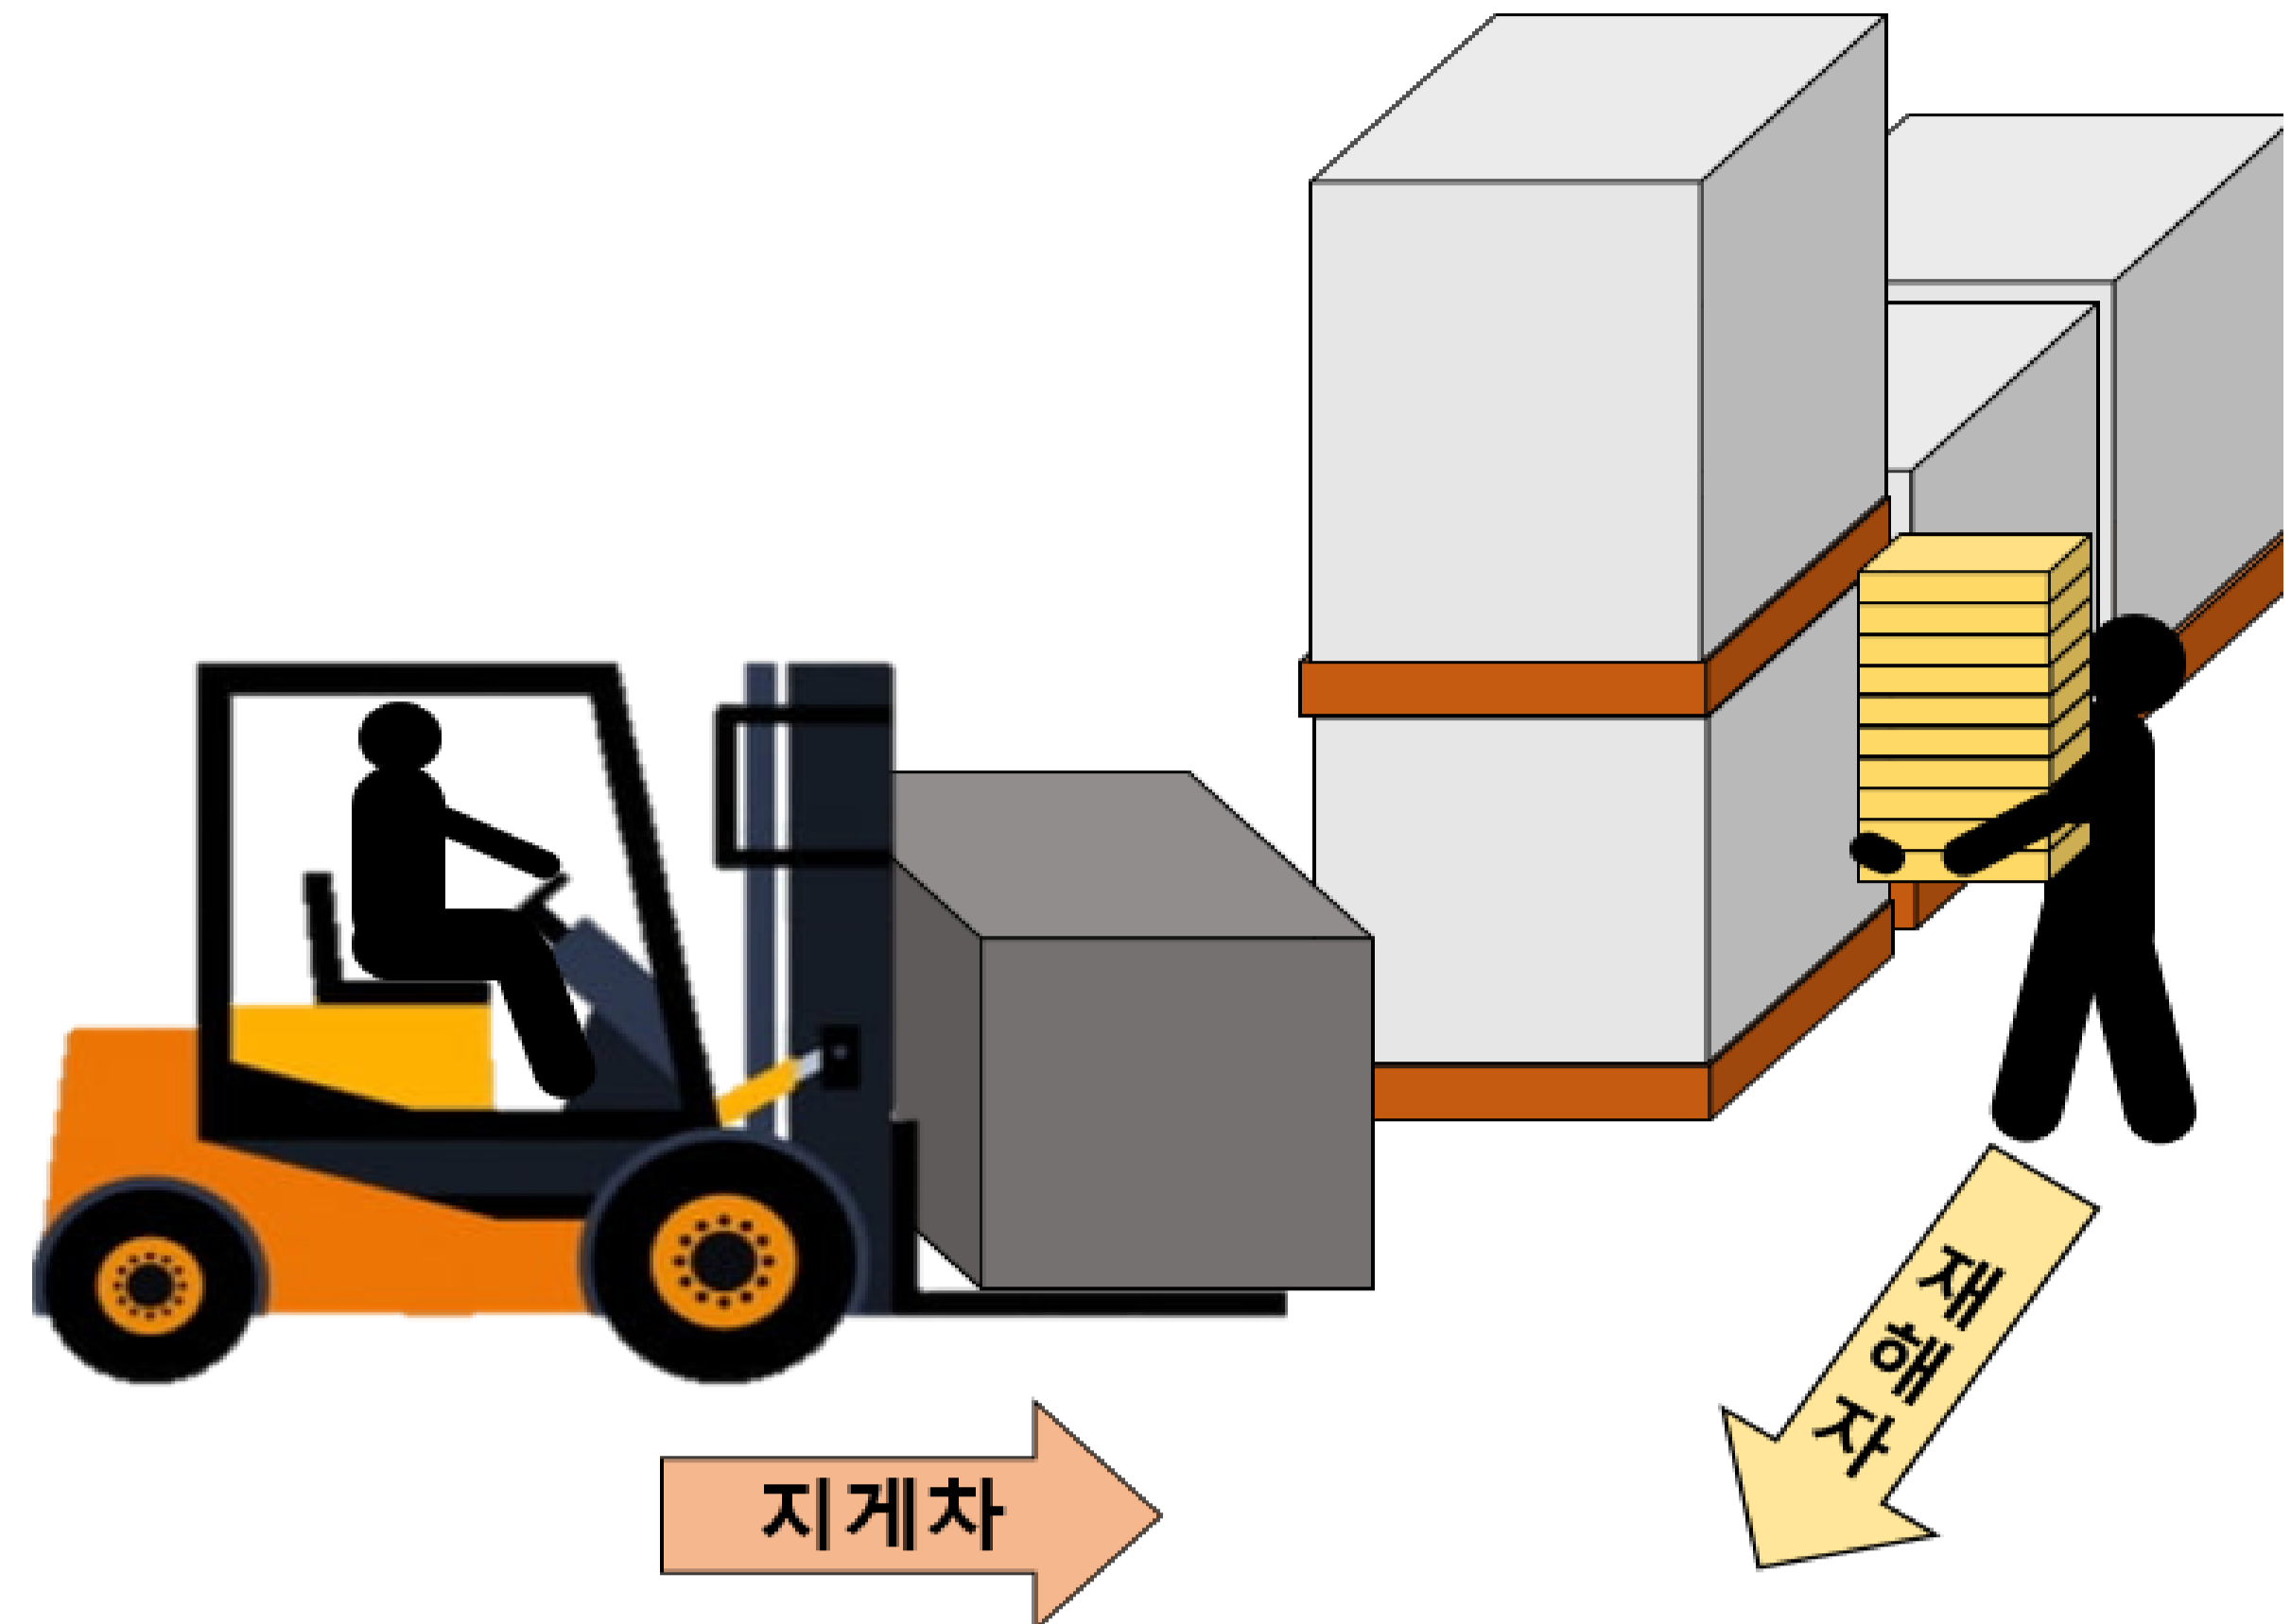
2023. 04. 00.(일) 03:12경 인천광역시

서구 소재 물류센터 피킹장에서

재해자가 지시 박스를 들고 이동하던 중

지게차와 충돌하여 사망함

- ▶ 근로자 보행 통로 사용 불가 - 통로 구획 상태 관리 미흡
 - 보행자 통로 구획 페인트 벗겨짐 등 보행자 통로를 구분할 수 없는(보행자 통로 미설치) 상태로, 피킹 작업자가 보행자 통로를 이용할 수 없는 상태 방치
- ▶ 작업자 시야 미확보 - 수동 대차 미사용
 - 피킹 작업자가 지시 박스를 직접 들고 이동하여 시야가 미확보된 상태로 이동
- ▶ 작업지휘자 미배치
 - 피킹장은 지게차와 작업자가 혼재되어 작업하는 장소로, 지게차 충돌 위험이 높음에도 불구하고 작업지휘자 미배치

- 1 보행자 통로 구획 페인트 작업 실시 및 관리
 - 사업장 내 작업자가 보행 통로를 항상 안전하게 사용할 수 있도록 통로 구획 페인트 작업을 실시
 - 작업 주기 등을 정하여 통로 구획 페인트 상태가 유지될 수 있도록 지속적으로 관리 실시
- 2 보행 작업자 시야 확보에 대한 관리·감독
 - 피킹 작업자가 지시 박스를 지정 장소로 운반할 경우 수동 대차를 사용하도록 하는 등 작업자의 시야가 확보된 상태에서 작업하도록 관리·감독
- 3 작업지휘자 배치
 - 사업장 내 보행자 통로와 지게차 경로가 교차되는 장소 등 지게차 충돌 위험이 높은 장소에는 작업 지휘자 등을 배치
