후진 중 전도된 차량에 깔림

재해개요

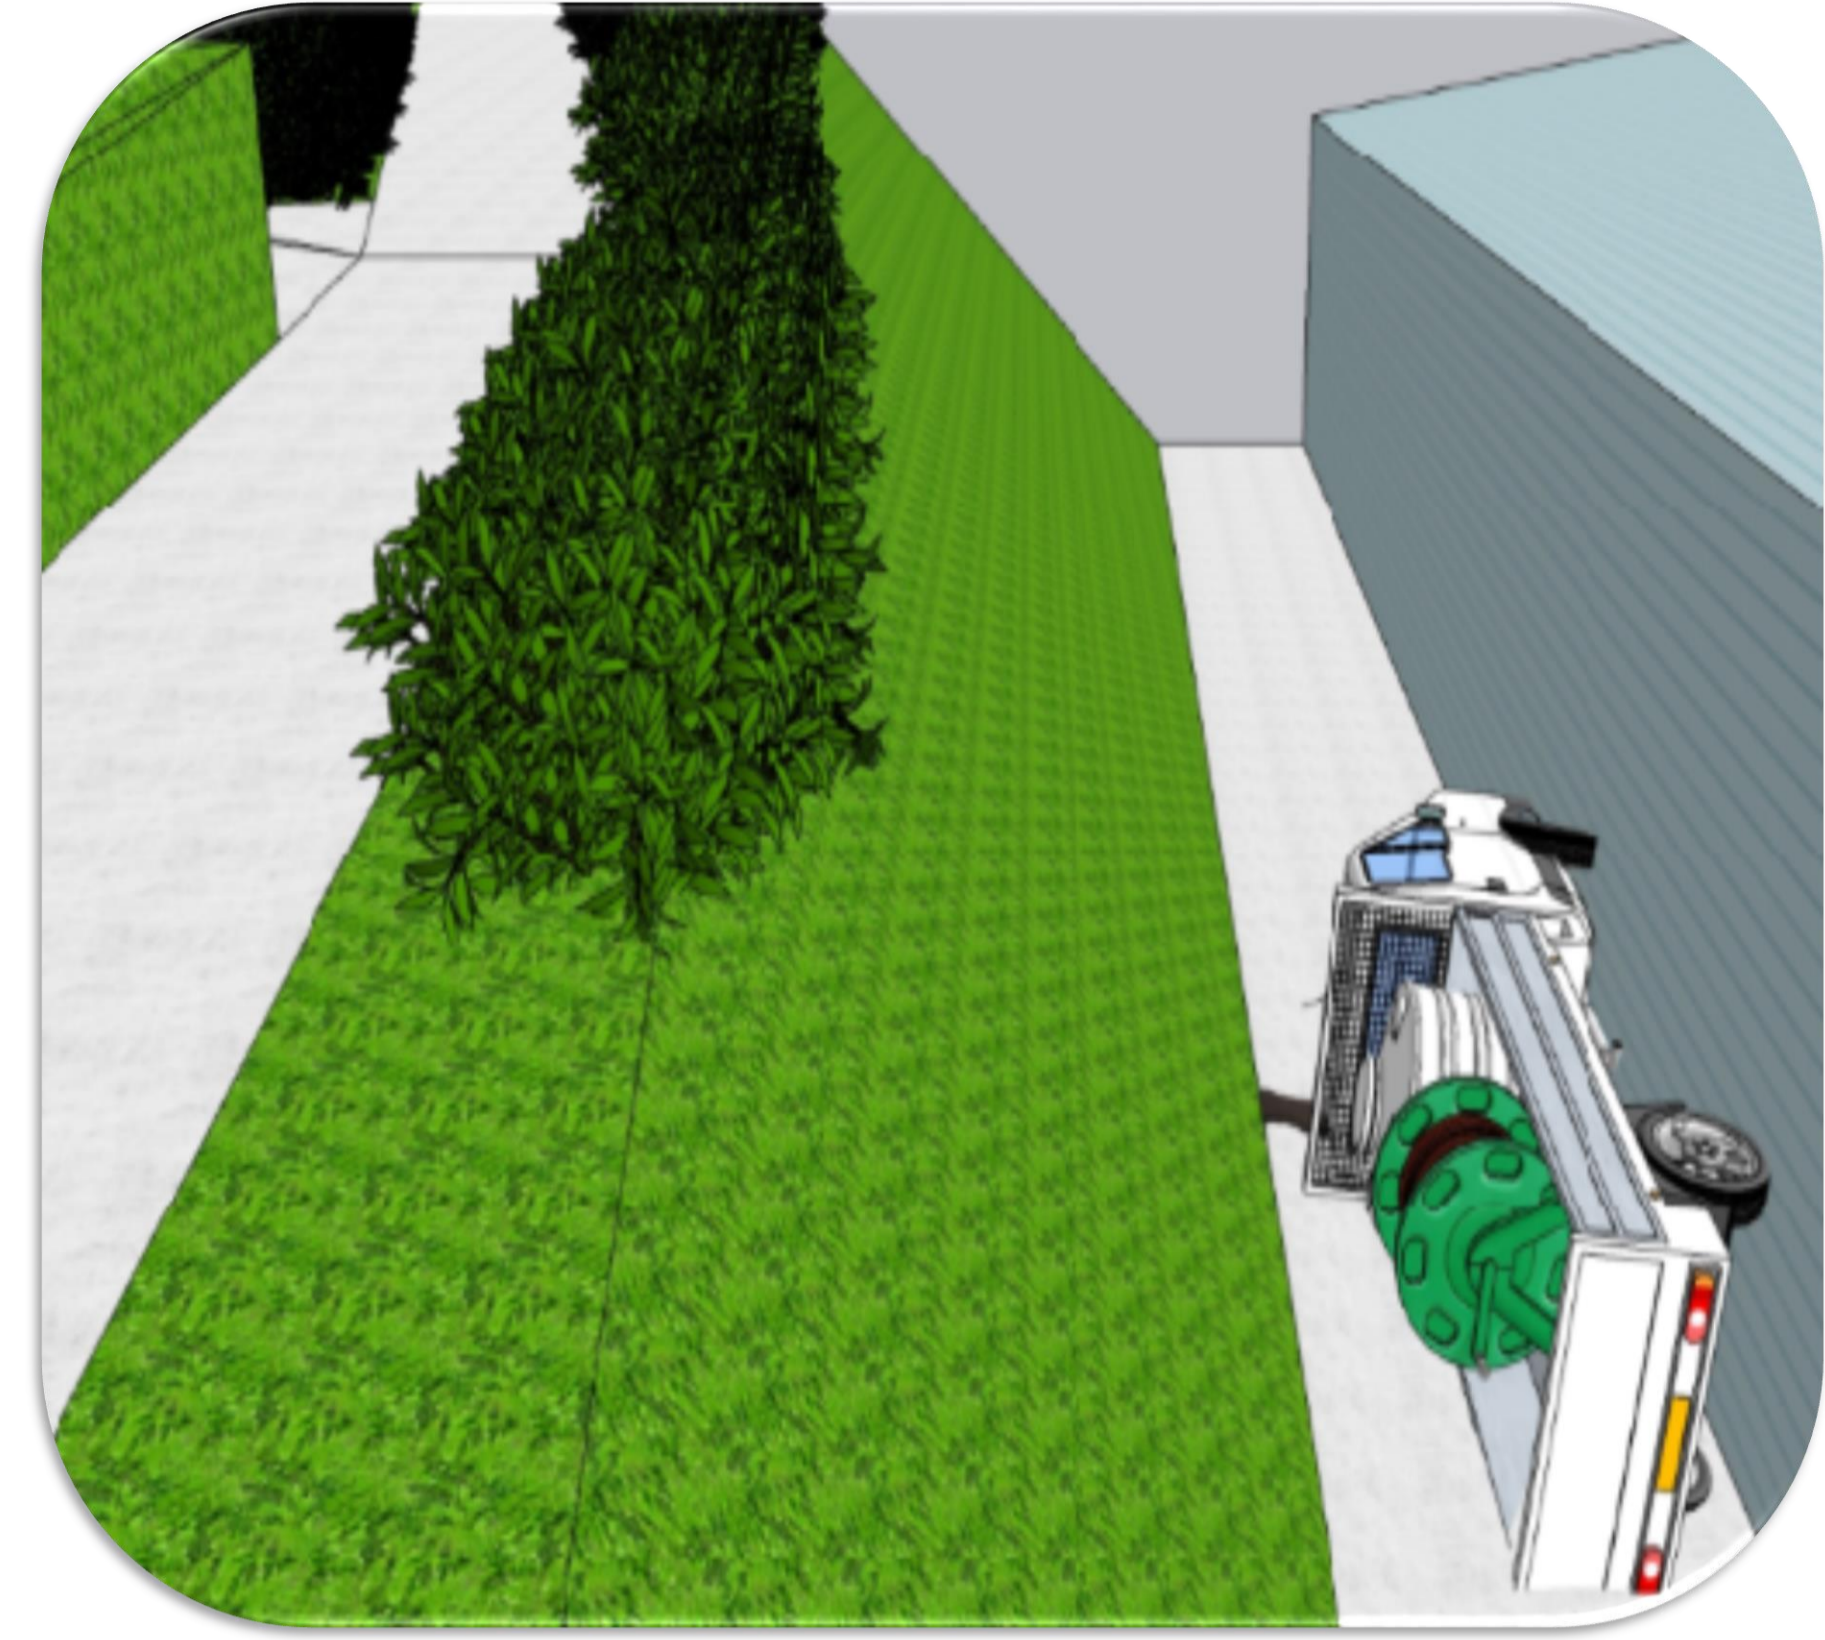
2022. 07.28(목) 00:00경 전라남도 소재, 0000 소속 재해자가 농가 파종여부* 확인 차 출장 중, 1톤 트럭을 경사진 도로에서 후진하다가 단부에서 전도되며(H≒7.5m) 운전석 프레임에 상체가 깔려 사망한 재해임.

- (정상) 차량이 떨어질 위험이 있는 도로의 경우 안전한 곳에 차량 주차 후 도보로 이동
- (비정상) 차량이 떨어질 위험이 있는 도로임을 인지한 후에도 차량 후진 운행

- (작업방법) 차량이 굴러 떨어질 위험이 있는 장소에서 후진 운행

- (작업방법 임의 변경) 기존에 수행했던 안전한 작업방법인 도보 이동을 지키지 않고 차량을 탑승한 상태에서 이동

- 차량이 굴러 떨어질 위험이 있는 장소에서는 하단에 차량을 주차하고 도보로 이동하는 등 안전한 작업방법으로 업무를 수행하여야 하고 차량 운전자에게 이를 준수 할 수 있도록 교육 강화

- 화물자동차로 하역·운반 작업을 수행하는 경우, 작업장의 지형·지반 상태 등 위험성에 대한 사전조사를 하여 안전조치 실시

- 화물자동차가 넘어지거나 굴러 떨어질 위험이 있는 장소에는 위험 등 안전표지, 유도자 배치, 전도방지 시설(가드레일 등) 설치 및 지반(갓길 등)의 부동침하방지 조치를 실시
