철근 하역작업 중 낙하물에 맞음

재해개요

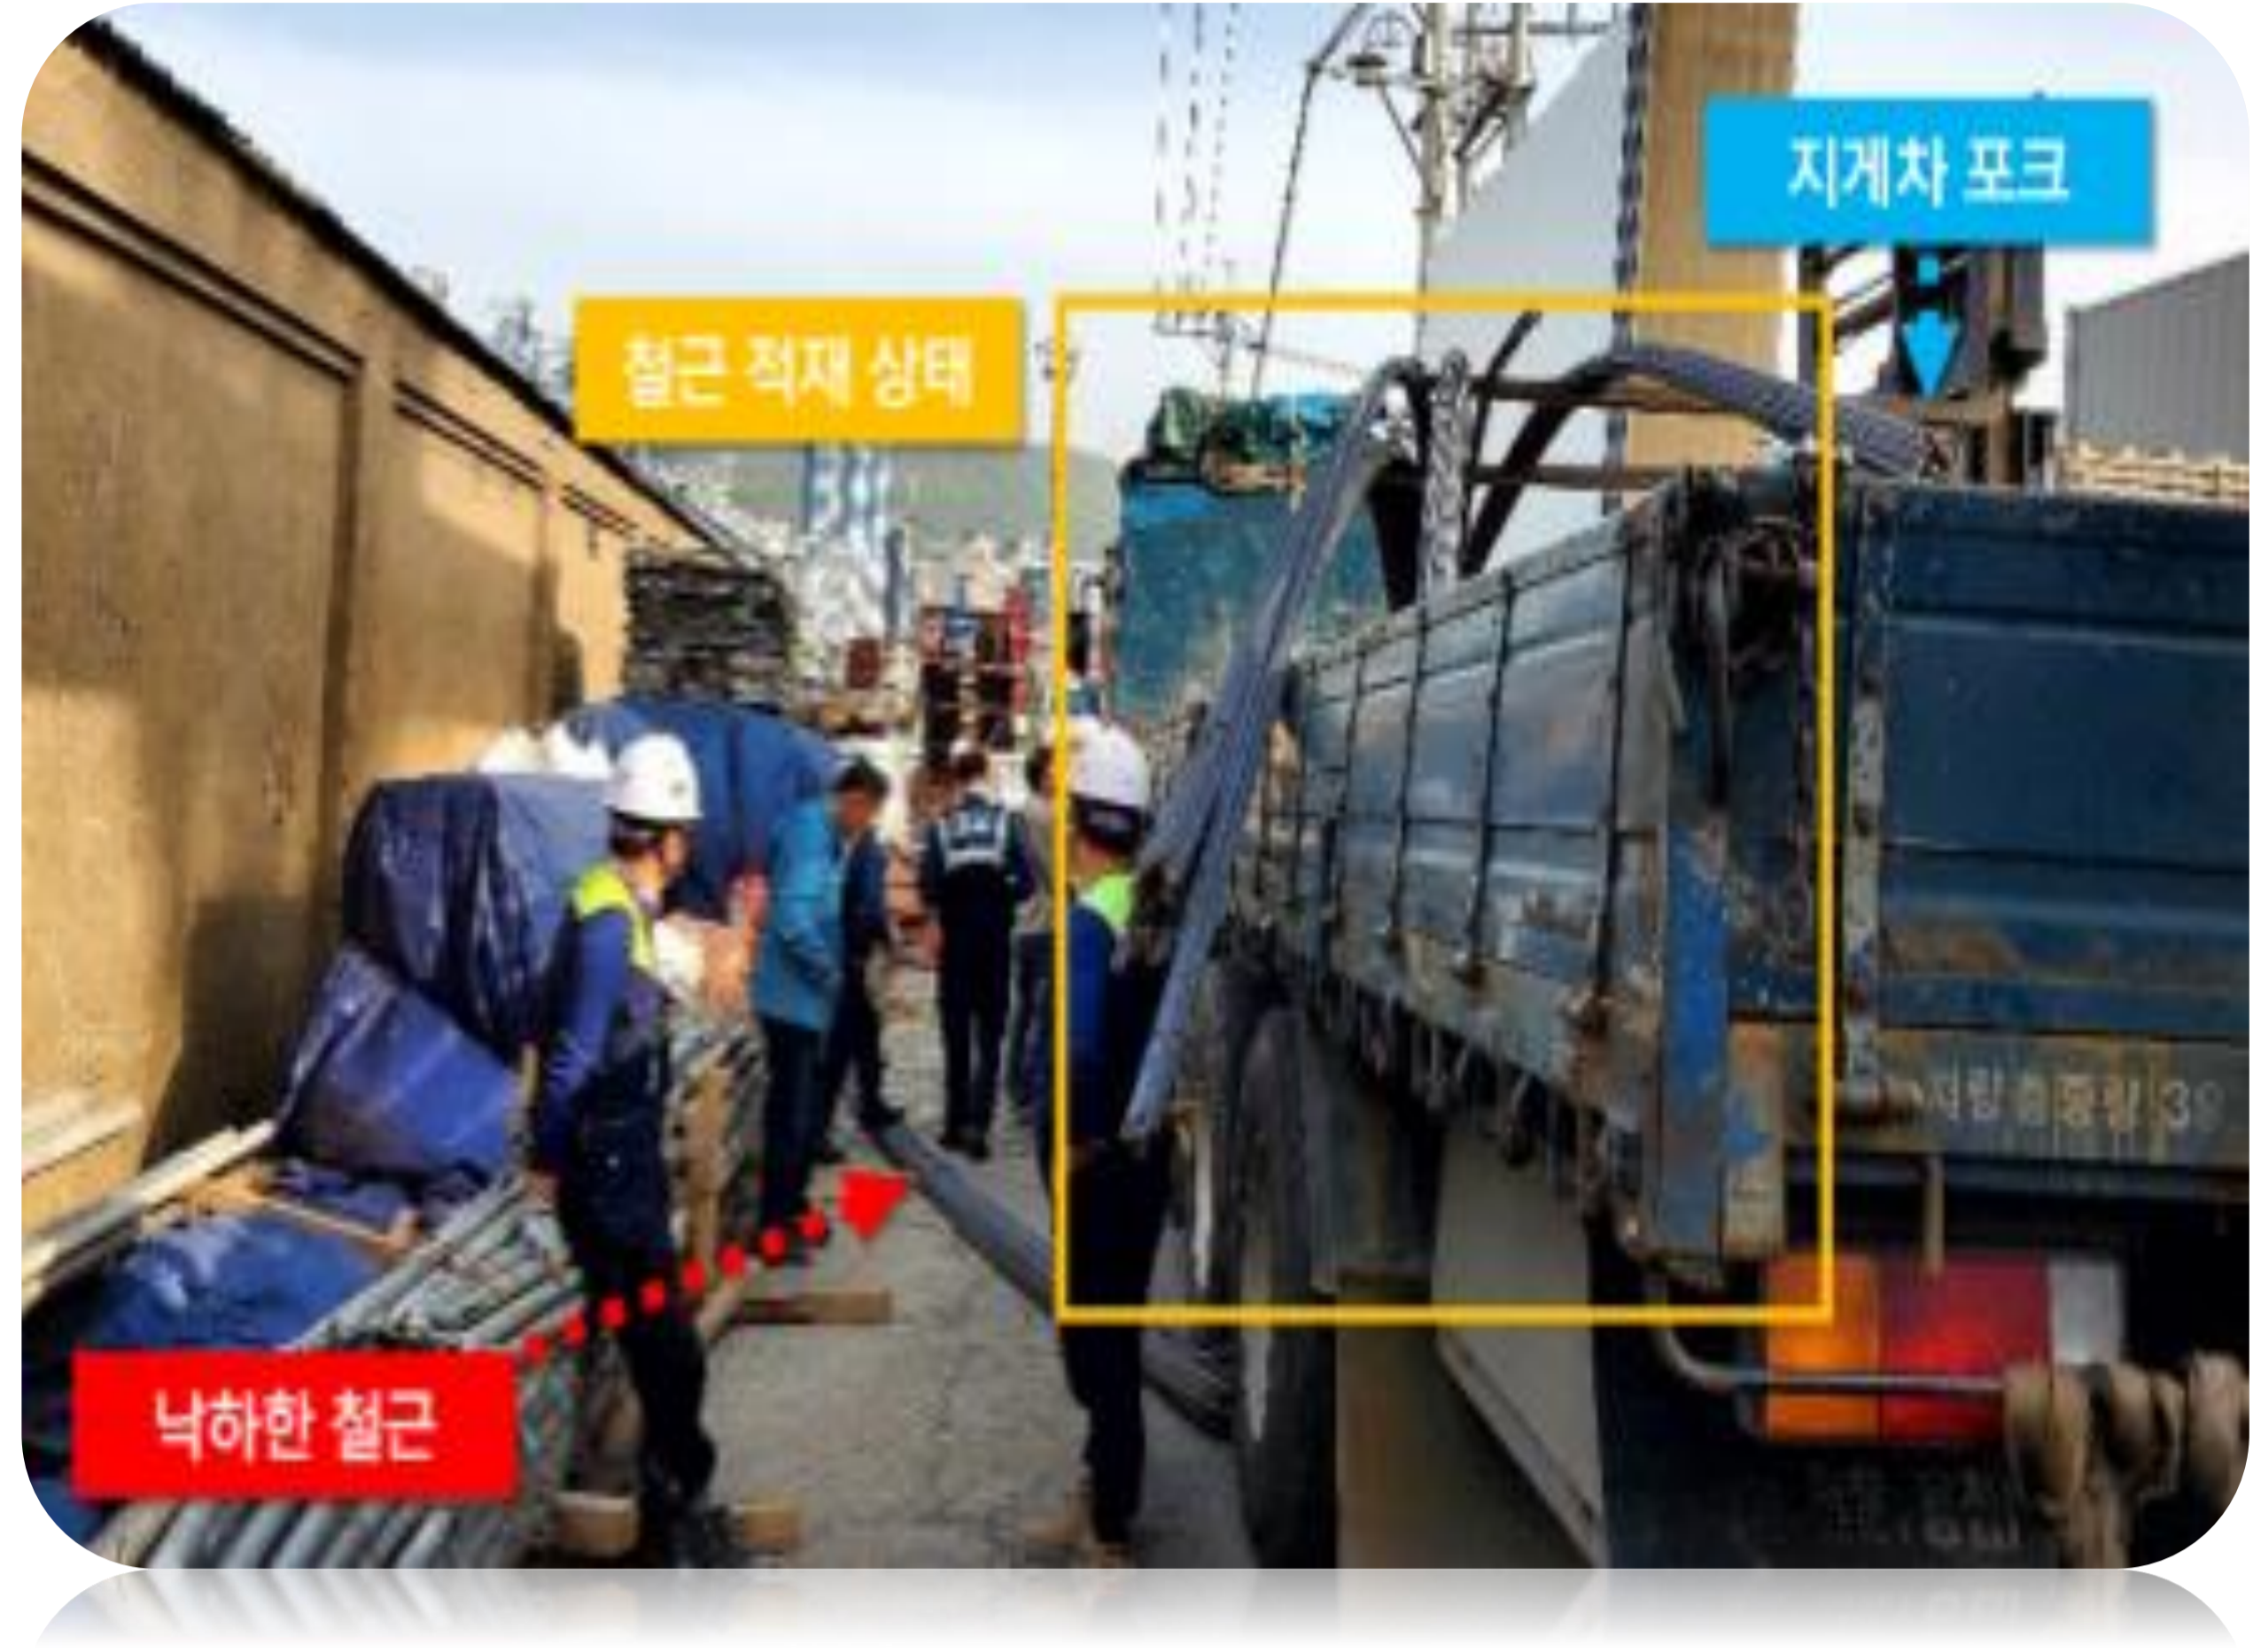
2023. 04. 00.(금) 부산 영도구 소재
 00아파트 신축공사 현장에서
 화물트럭(25톤)에 적재된 철근다발을
 지게차로 하역하던 중,
 지게차 포크로 철근 다발 6묶음을
 들어 올리자 철근 다발 1묶음이
 평형을 잃고 낙하하면서,
 차량 적재함에 서있던 재해자가
 낙하하는 철근 다발에 맞고
 지면으로 추락(h≒1.75 m)함

▶ 낙하물 발생 위험구간에 근로자 통제 미실시

- 차량계 하역운반기계 등을 사용하여 작업을 하는 경우에 하역 중인 화물이나 그 기계 등에 접촉되어 근로자가 위험해질 우려가 있는 장소에는 근로자를 출입시켜서는 아니되나, 재해자가 위험 장소 내에 위치해 있던 중 낙하물에 맞음

▶ 위험 예방대책에 따른 작업지휘 미흡

- 차량계 하역운반기계 사용 작업 시 작업지휘자를 지정하여 작성된 작업계획서에 따라 작업을 지휘하여야 하나, 작업계획서 상의 근로자 출입 통제 조치 및 편하중으로 인한 화물 낙하 방지 조치가 이루어지지 않음

1 낙하물 발생 위험구간 내 근로자 통제 철저

- 화물이 작업자의 머리 위로 통과하지 않도록 작업 실시
- 작업 구간 내 근로자 통제 조치 철저

2 작업계획서에 따른 작업지휘 철저

- 낙하위험을 예방할 수 있는 안전대책에 대한 작업계획서를 작업자에게 주지시키고,
- 작업계획에 따라 작업이 수행될 수 있도록 작업 지휘 철저
