압쇄기로 굴뚝 파쇄 중 굴뚝 상부 무너짐

재해개요

'22. 2. 23.(수) 10:10경 제주 소재 대학교 학생생활관 해체 현장에서 압쇄기로 굴뚝(H≒12.6m) 중간부를 파쇄하던 중 굴뚝 상부가 무너지며 압쇄기 운전석을 덮쳐 운전원 사망.

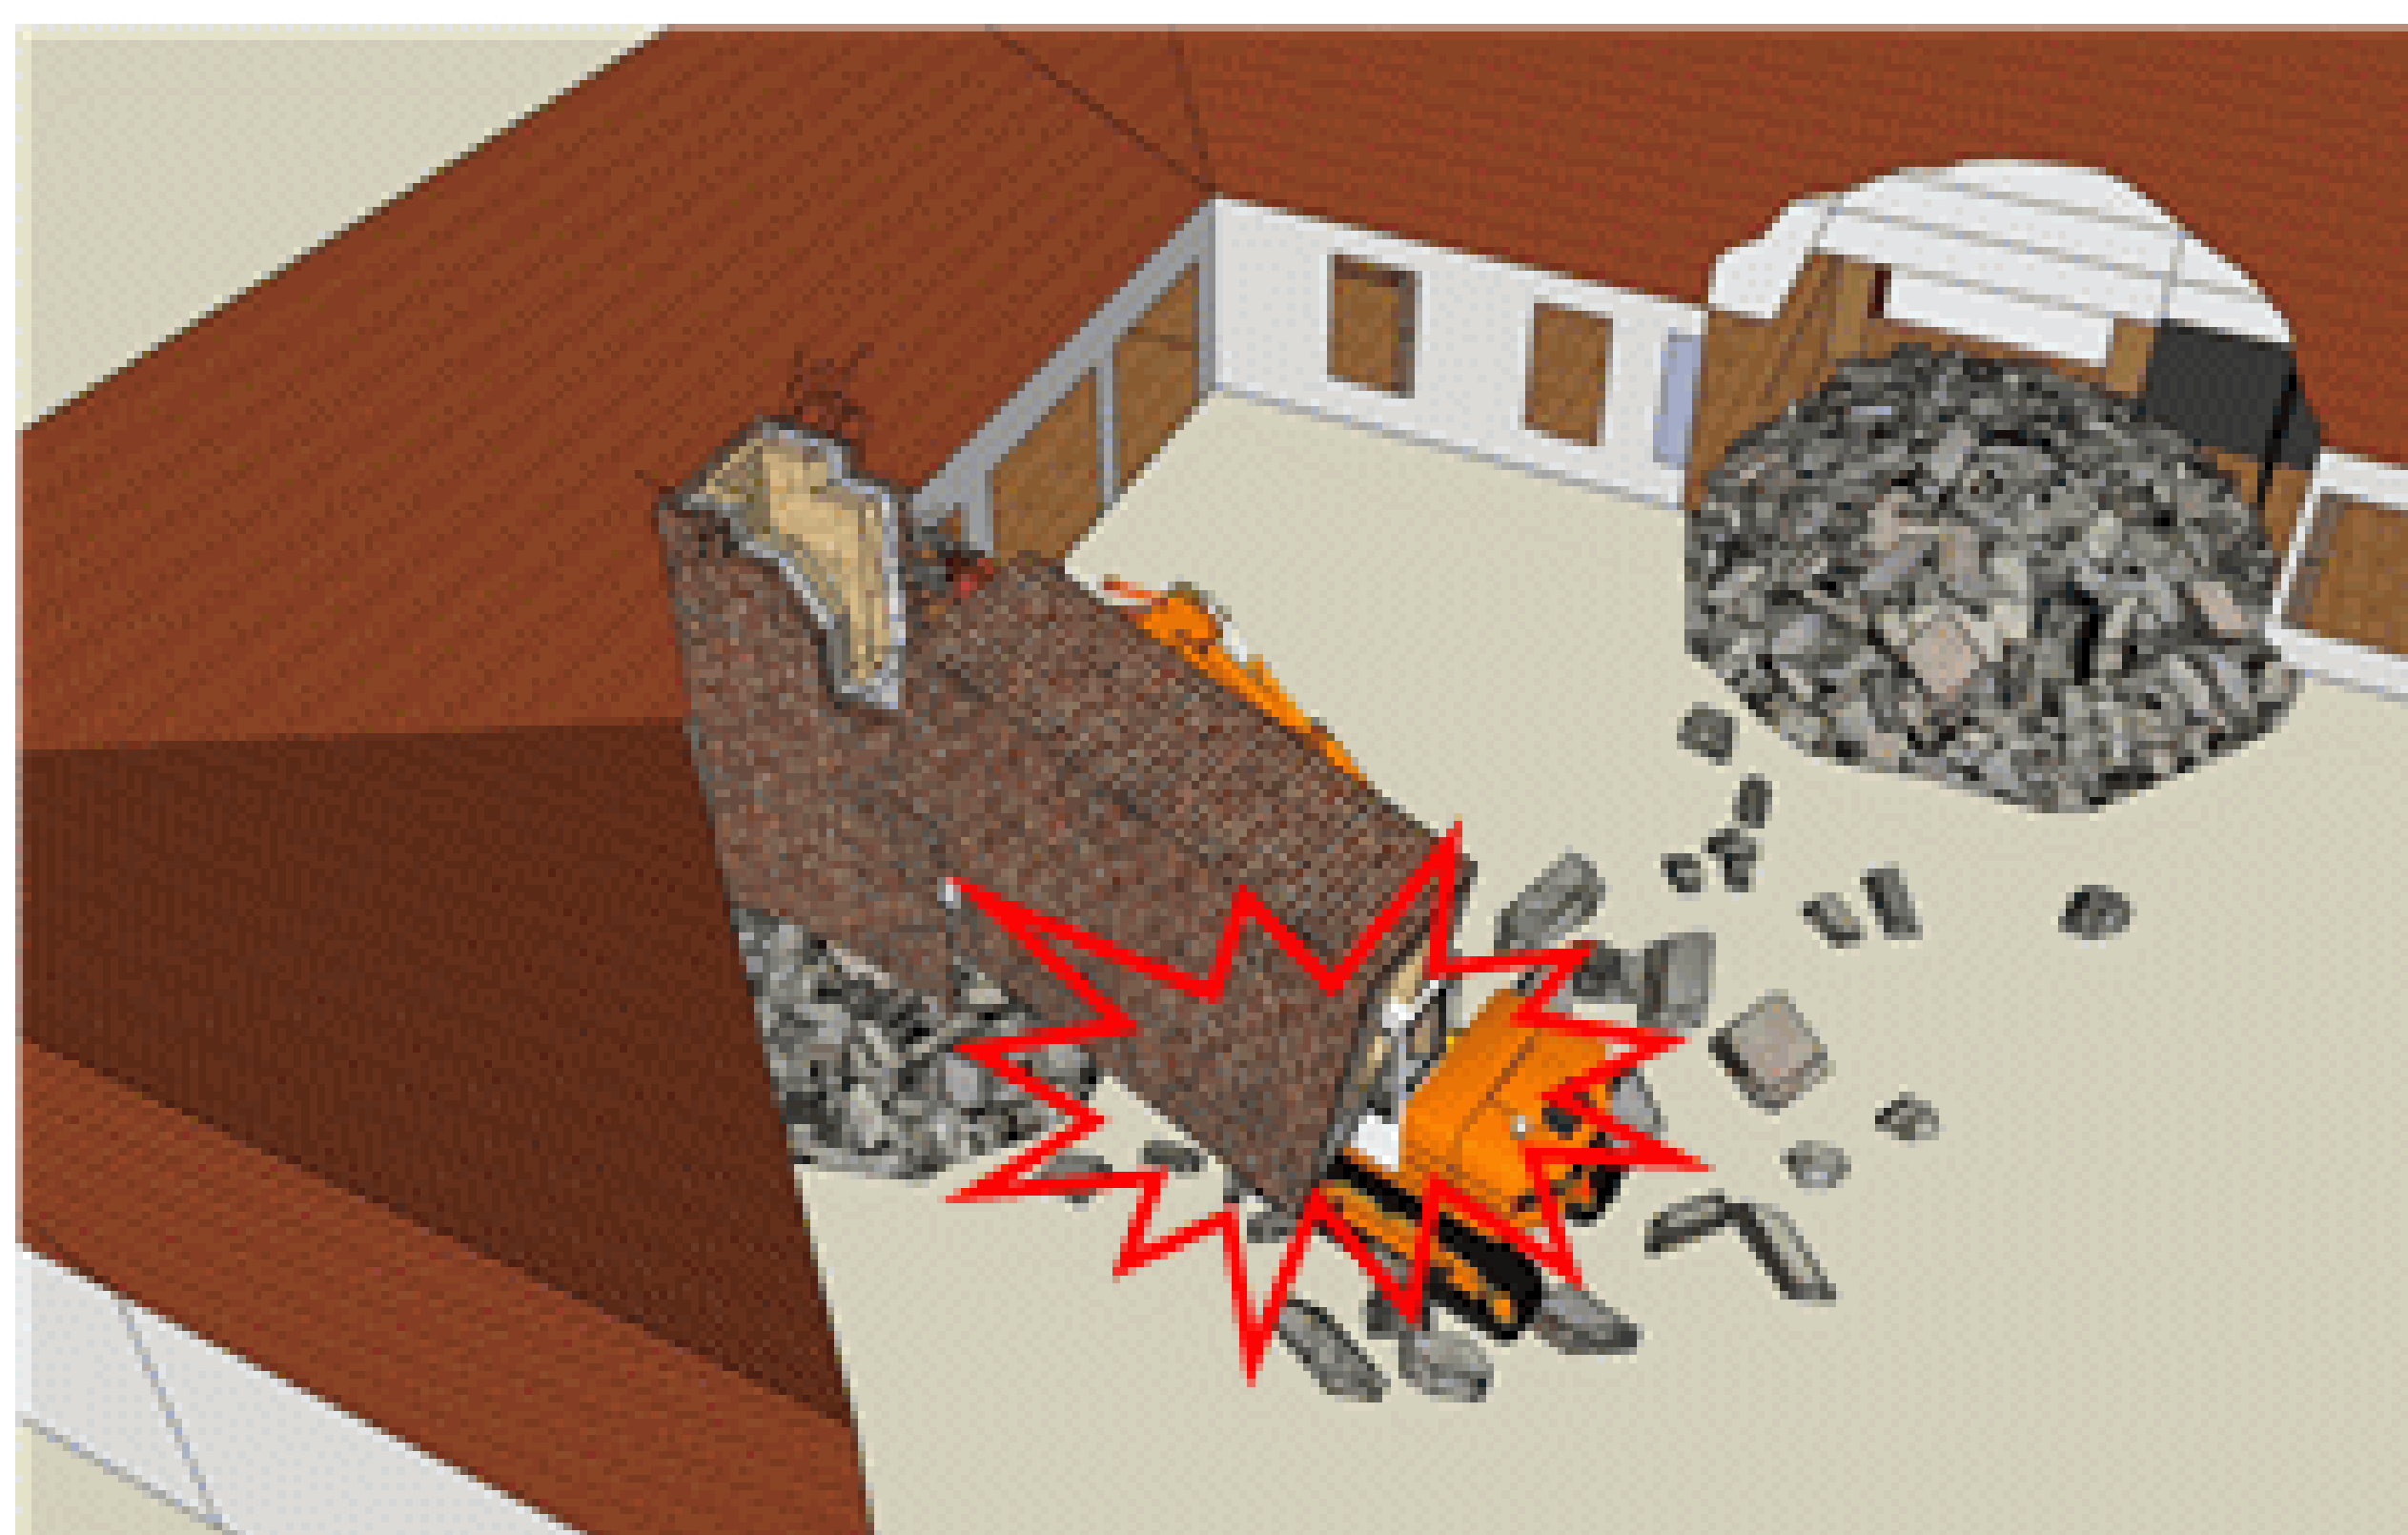
☞ 굴뚝 : 높이 약 12.6m, 둘레 약 10.8m
(전면·측면) 조적벽돌+철근콘크리트+내화벽돌
(후면) 조적벽돌+내화벽돌

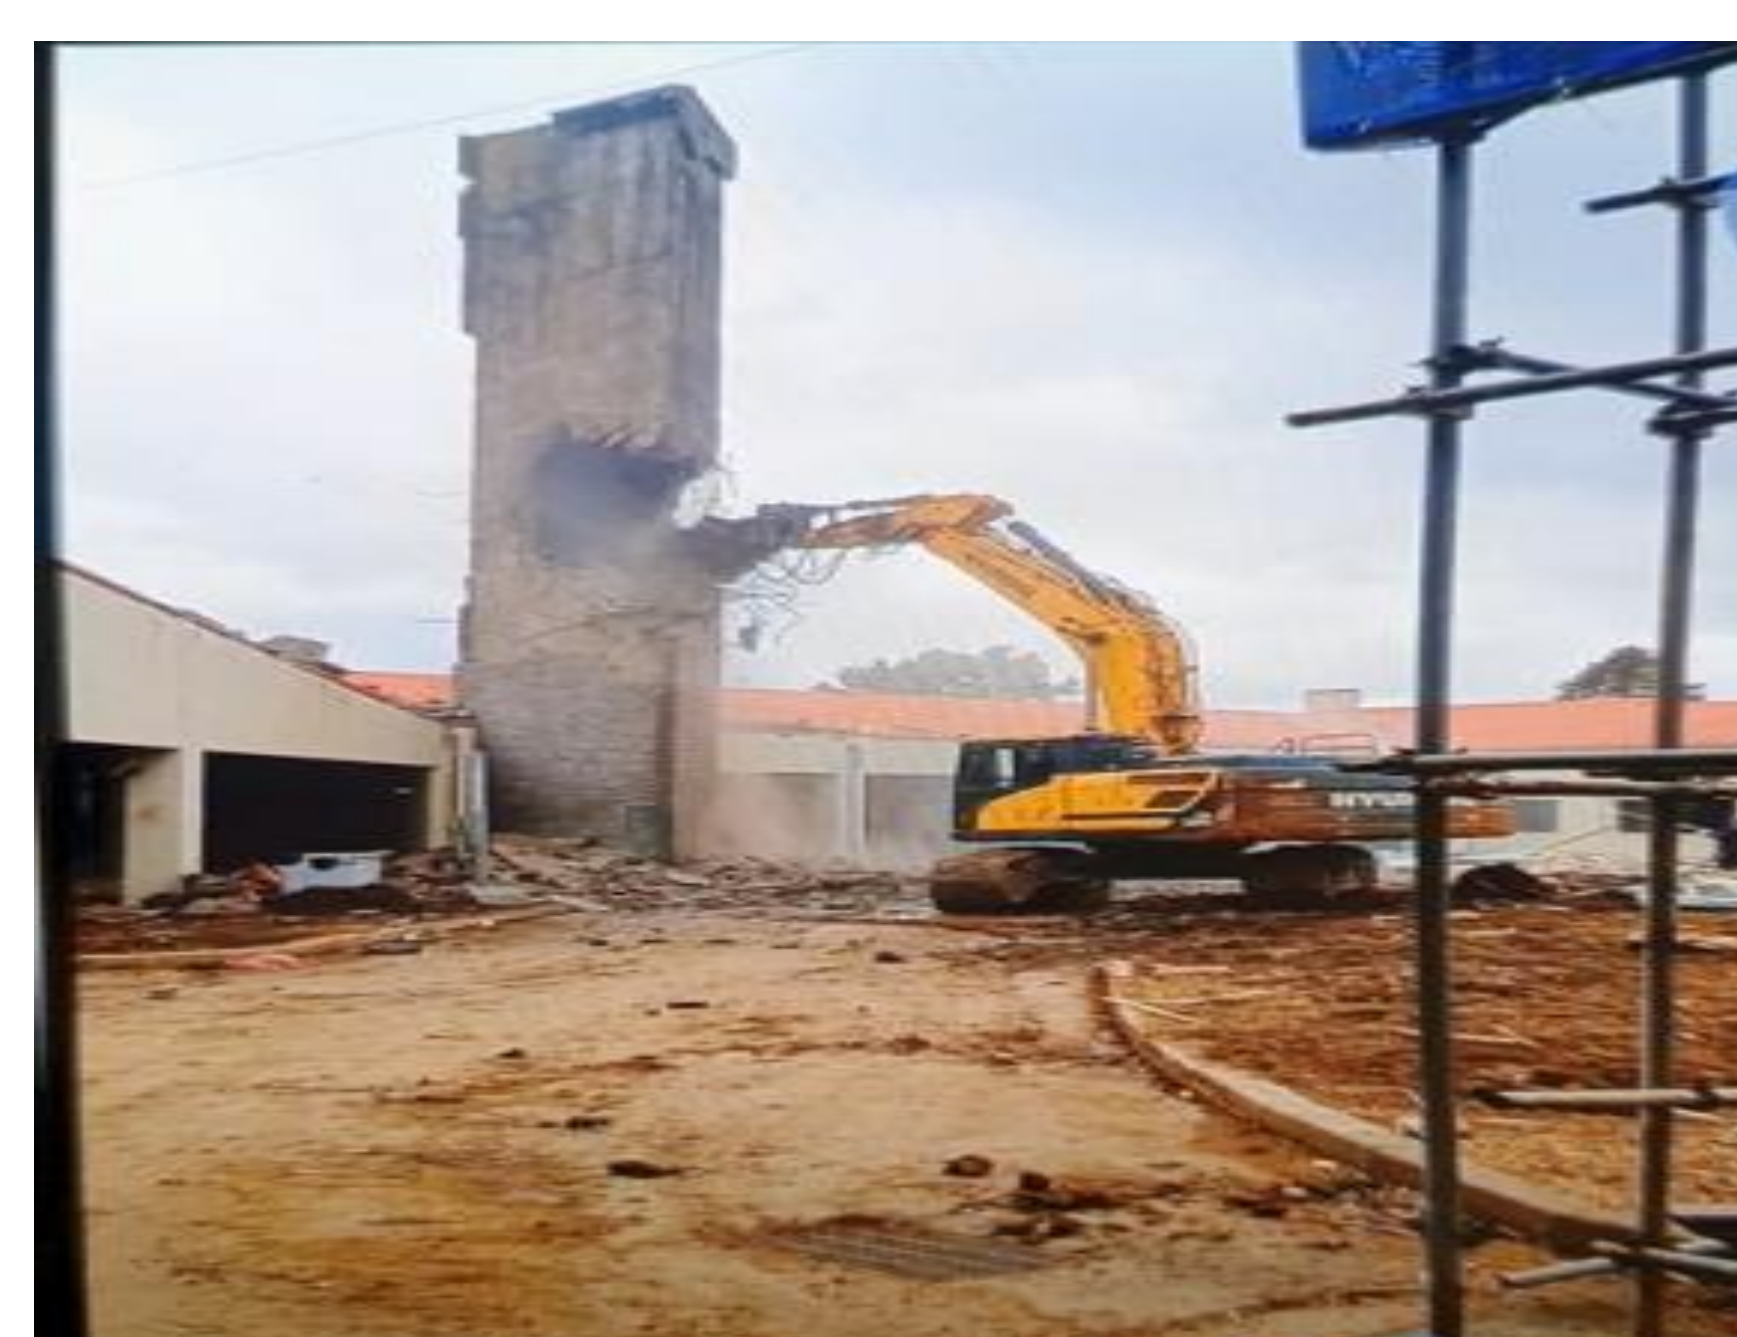
< 현장 적용 해체작업 방법 >

- (정상) 해체 굴뚝 사전조사 및 작업계획 작성 후 해체 작업절차 준수(위에서 아래로 순차적 해체)
- (비정상) 압쇄기가 굴뚝(H≒12.6m) 상부에 닿지 않아 굴뚝 중간지점을 파쇄하여 무리하게 해체
- ☞ 현장에서 작성된 해체공사 작업계획서에 굴뚝 부위 누락

- (안전성 평가 미실시) 굴뚝 해체작업 시 집중하중 또는 하중 불균형 등으로 굴뚝 붕괴 및 전도 등의 위험 여부에 대한 안전진단 등 구조물 안전성 평가 미실시
- (해체 작업방법 불량) 굴뚝 상태를 고려하지 않고 굴뚝 중간부를 무리하게 해체
