파렛트 위치 수정 작업 중 끼임

재해개요

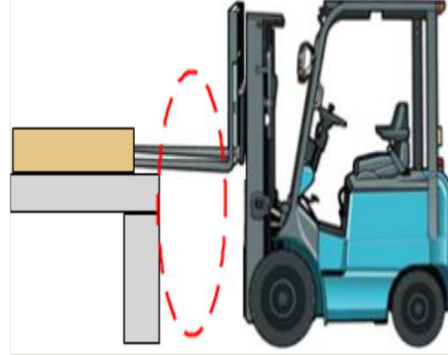
2017. 04. 00. (월) 00:00경 경기도 안성시 소재
 사업장에서 재해자가 지게차에서 내려
 파렛트 공급장치에 올려진 파렛트의 위치를
 수정하던 중 지게차가 움직이면서
 백레스트와 파렛트공급장치 사이에 가슴이
 끼여 사망함

- ▶ 근로자 끼임 원인
- (주차 브레이크 고장) 주차 브레이크를 수리하지 않은 상태에서 지게차를 운행
- (안전조치 미 실시) 지게차의 시동을 정지하지 않은 상태에서 운전석에서 이탈
- (무자격자 운행) 운전 자격이 없는 무자격자가 지게차를 운행

- ① 지게차의 이상유무 확인
 - 주기적 점검을 통해 지게차의 이상 등이 발견되면 수리하고 운행
- ② 운전석 이탈 시 안전조치 실시
 - 포크를 가장 낮은 위치 또는 지면에 내려놓고 지게차의 시동을 정지
 - 주차 브레이크를 확실히 거는 등 지게차의 주행이나 이탈을 방지하기 위한 조치를 실시
- ③ 지게차 운전 자격 확인
 - 지게차를 운전할 경우 일정자격을 가진 근로자만 운행할 수 있도록 조치
 - 시동키는 운전 자격을 가진 자만이 소지할 수 있도록 조치
