선박 블록에 부착된 의장품을 절단하던 중 바닥으로 떨어짐

< 재 해 개 요 >
2023. 7. 3.(월) 11:10경 전남 영암군 소재 000 사업장에서 선박블록에 부착된 의장품(약 230kg)을 분리(절단)하던 중, 의장품 상부에서 작업중이던 재해자가 의장품과 함께 3.5m 아래 작업장 바닥으로 떨어져 사망한 재해임

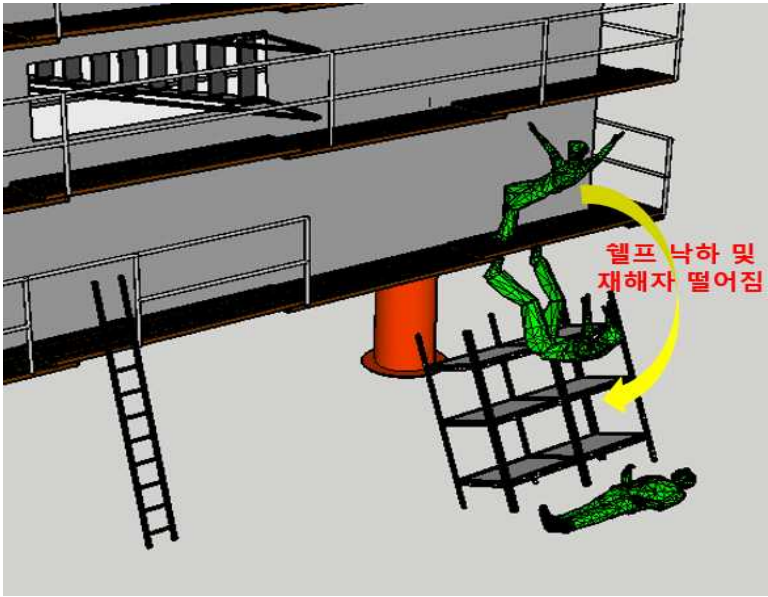
【재해발생 장면 추정도】

□ 사고형태 및 피해정도 : 떨어짐 / 사망 1명

○ 전도방지조치 실시

선박블록 측면에서 취부 및 용접 등의 작업을 실시하는 경우, 의장품이 넘어지지 않도록 지지대를 설치하거나, 체인블록 또는 크레인 등을 사용하여 고정할 수 있는 안전조치를 실시하여야 함

○ 추락방지조치 실시

근로자가 추락할 위험이 있는 선박블록 등에서 작업을 하면서 작업발판 설치가 곤란한 경우에는 근로자에게 안전대를 착용하도록 하는 등 추락위험을 방지하기 위한 조치를 실시해야 함

○ 작업계획서 작성

중량물 취급작업은 작업물의 추락, 낙하 및 전도에 의한 위험을 예방하기 위하여 작업 전에 설치/해체 방법, 지지방법(크레인 사용, 지지대 설치 등), 추락방지조치 및 작업지휘자 지정 등이 포함된 작업계획서를 작성하고, 그 내용을 해당 작업자에게 주지시켜야 함

○ 관리감독자 유해위험방지업무 철저

추락위험이 있는 장소에서 작업을 할 경우 작업자가 반드시 개인 보호구(안전모 및 안전대 등)를 착용하고, 안전대 부착설비에 안전대를 체결하도록 관리감독 철저
