물류센터 컨테이너 야드 에서 이동 중 지게차에 깔림

재해개요

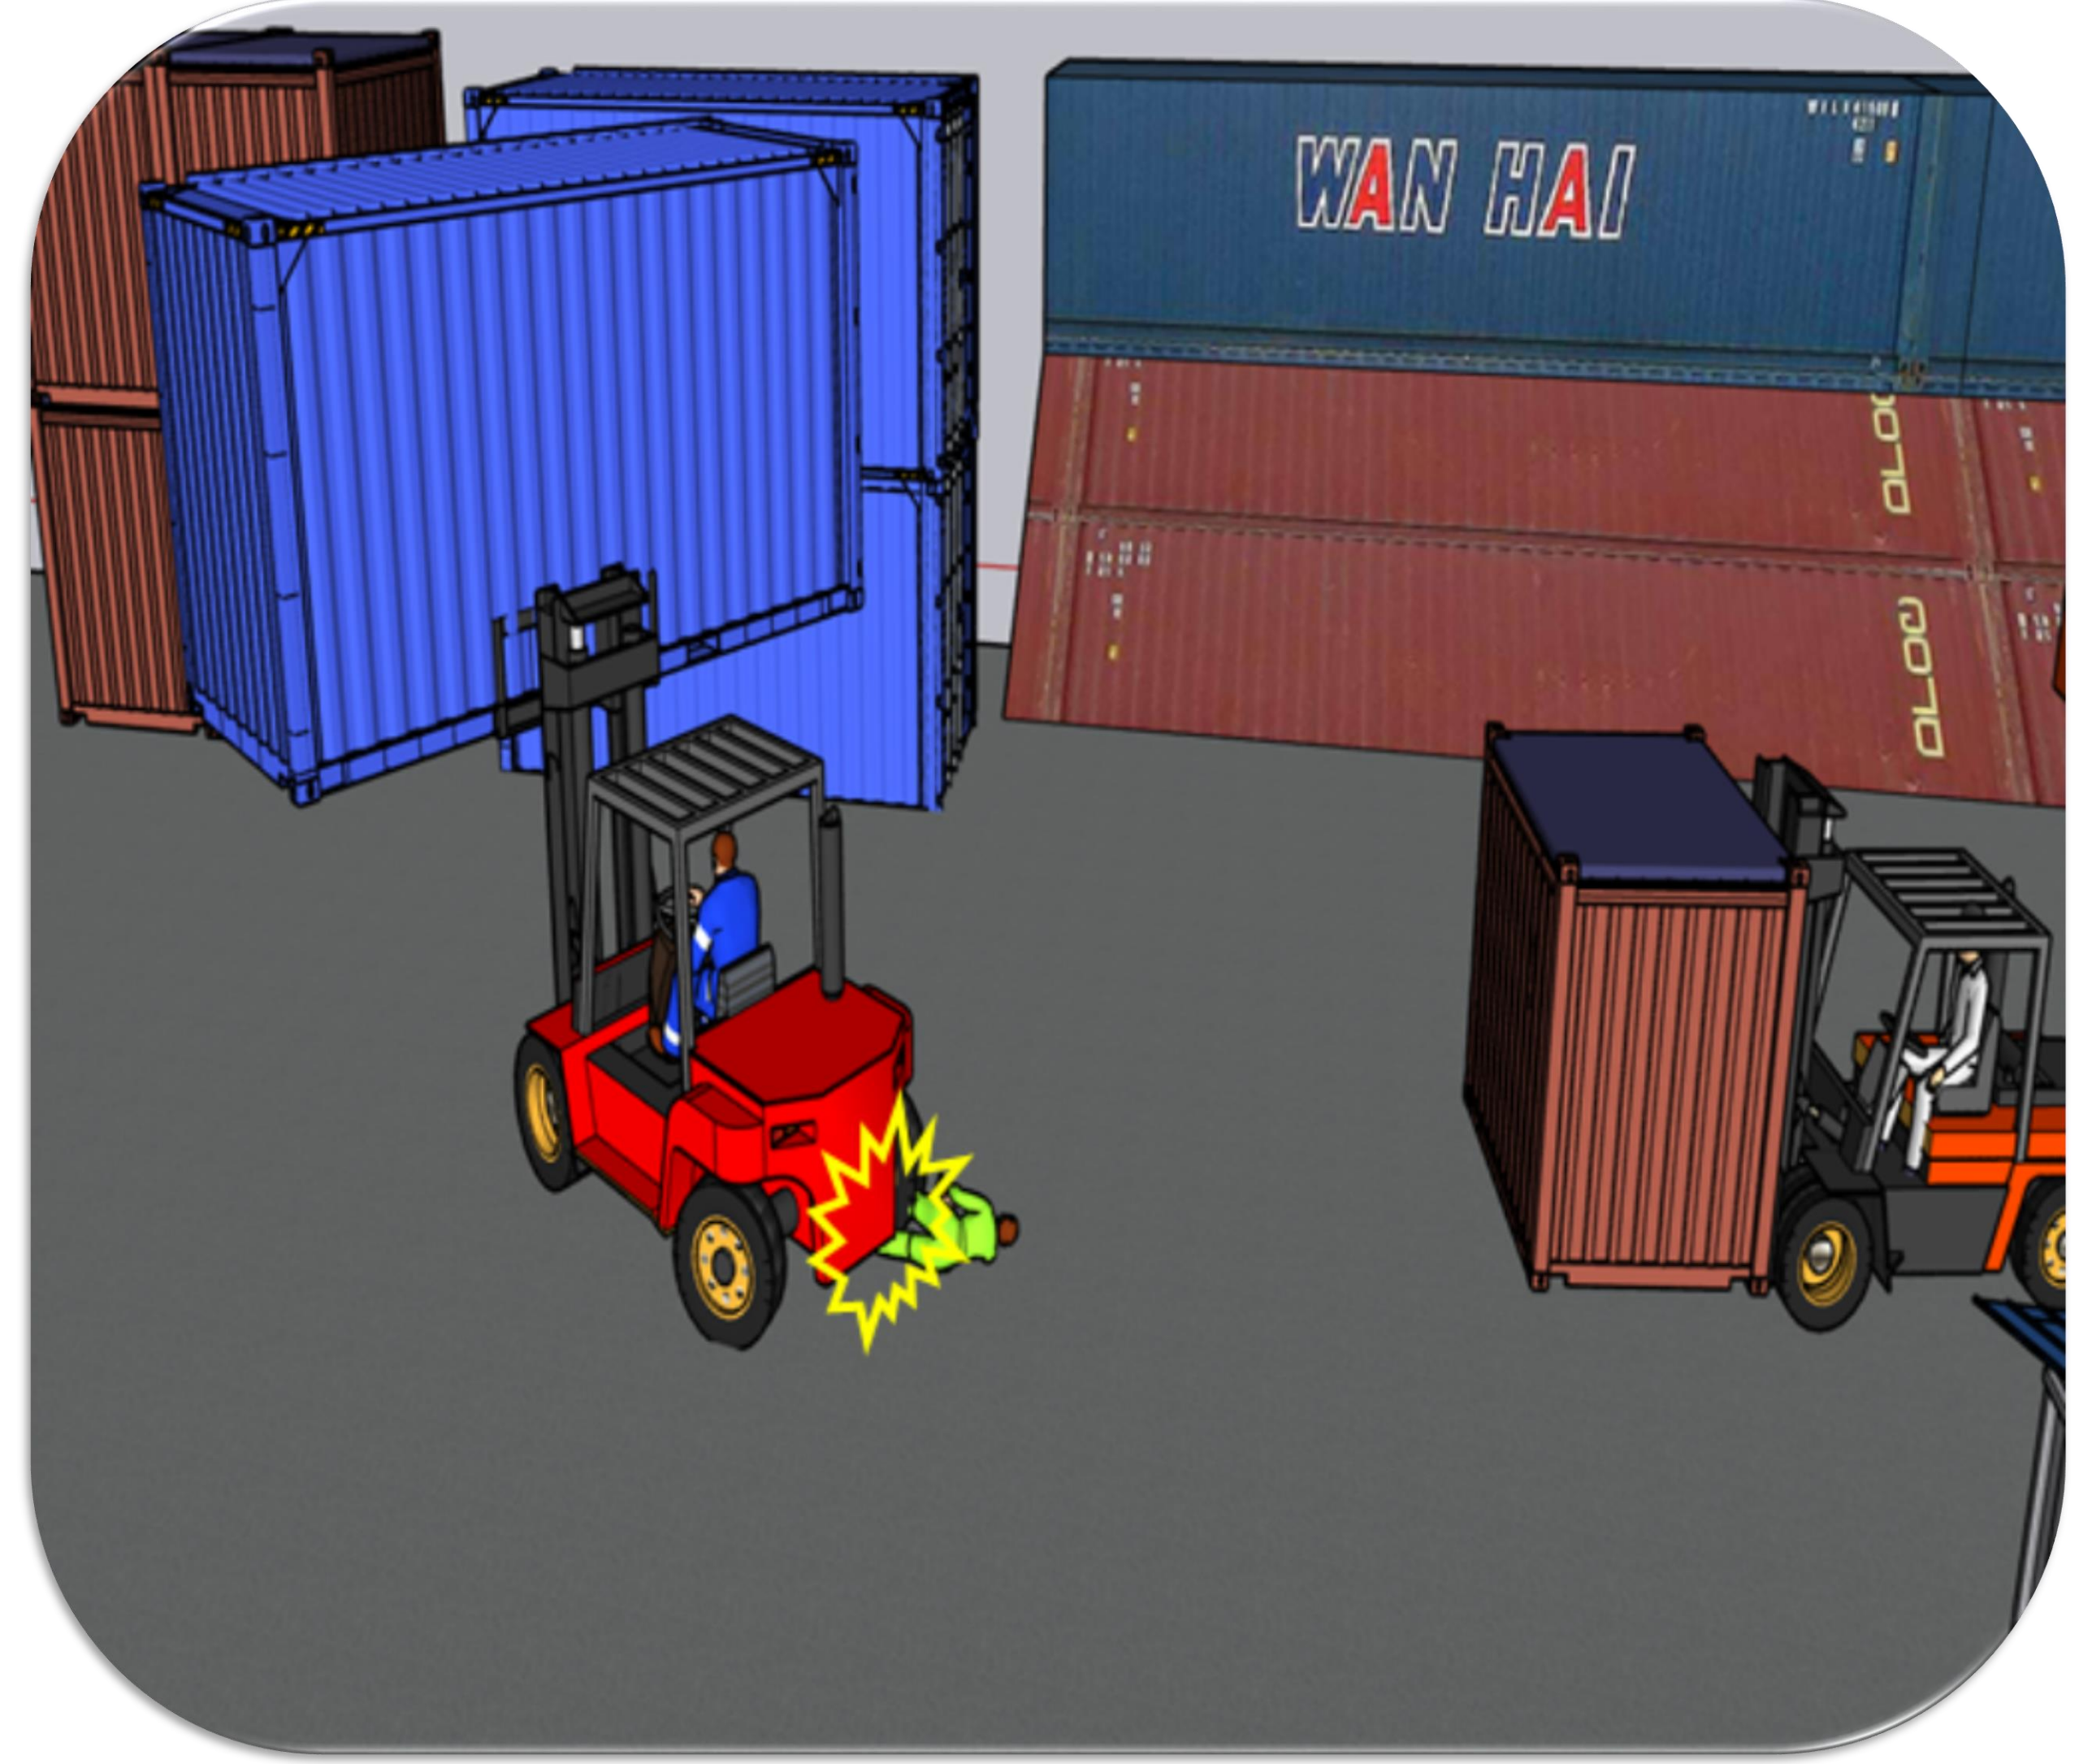
'23.05.23.(화) 16:05경, 전남 목포시 소재, 0000 소속 근로자가
00해운(주) 물류센터 컨테이너 야드내
에서 화물검수 작업을 위해
이동하던 중, 컨테이너 운반을 위해 후
진하는 지게차(16톤)에 깔려
치료 중 사망함

- (접촉방지조치 미실시) 지게차가 상시 운행되는 작업장소에서 근로자와의 접촉 방지를 위한 조치 미실시
- (작업지휘자 및 유도자 미배치) 지게차 작업 장소 내 작업지휘자 및 유도자 미배치
- (작업계획서 작성 미흡) 지게차 사용 시 전도, 깔림 등의 위험 예방대책 등이 포함된 작업계획서 미작성

- 차량계 하역운반기계인 지게차를 사용하여 작업 시, 근로자가 안전하게 통행할 수 있도록, 지게차 운행경로나 작업장소에 출입금지 조치 또는 유도자를 배치하는 등 접촉위험 예방 조치 실시

- 지게차(차량계 하역운반기계)를 사용하여 컨테이너 화물을 하역하고 운반하는 작업에 대해 지게차의 전도, 깔림 등의 위험 예방대책과 운행경로, 작업방법 등의 내용이 포함된 작업계획서를 작성 및 작업 진행
- 지게차와의 접촉 위험이 있는 상황에 대해 근로자가 인지할 수 있도록 작업지휘자 혹은 신호수(유도자)를 배치하여 재해발생을 방지

- 사업장 내 도보로 이동하여 진행되는 화물검수작업 특성상 지게차 등 하역운반기계의 작업구역과 중복되지 않는 장소에 근로자가 안전하게 통행할 수 있도록 한눈에 인지할 수 있도록 주요부분의 표시 등 통로를 설치하고 통행에 방해되는 장애물이 없도록 관리
