흙막이 차수 작업중 끼임

재해개요

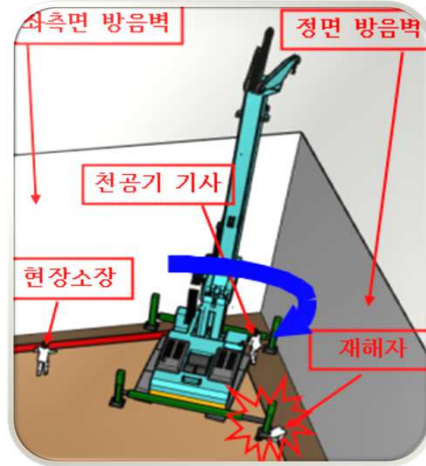
2023. 07.00.(토) 15:35경 수원시 소재 OO공사 현장에서 흙막이 공사 차수 작업 공간을 확보하기 위해 회전하던 천공기의 아우트리거와 지면 사이에 재해자가 끼어 1명 사망함

▶ 끼임 사고 발생 원인

- 접촉 방지를 위한 작업 장소의 출입 통제 미실시
- 위험 상황 인지 및 통제를 위한 신호 미수립 및 신호할 사람 미배치

1 유도자 배치 및 신호를 통한 천공기 작업 관리 철저

- 유도자를 배치하여 작업자가 천공기로 접근해야 하는 경우 그 전에 천공기를 완전히 정지
- 작업자가 안전한 장소로 이동한 이후 천공기를 가동하도록 유도자를 배치하여 지시
- 천공기 기사는 유도자의 지시에 따라 작업하여야 함

2 작업장 출입 통제를 통한 천공기와 작업자 접촉 방지

- 천공기의 작업 반경을 사전에 확인하고 그 범위 이내로 작업자가 접근하지 못하도록 통제
