화물자동차에서 추락하는 수라에 맞음

재해개요

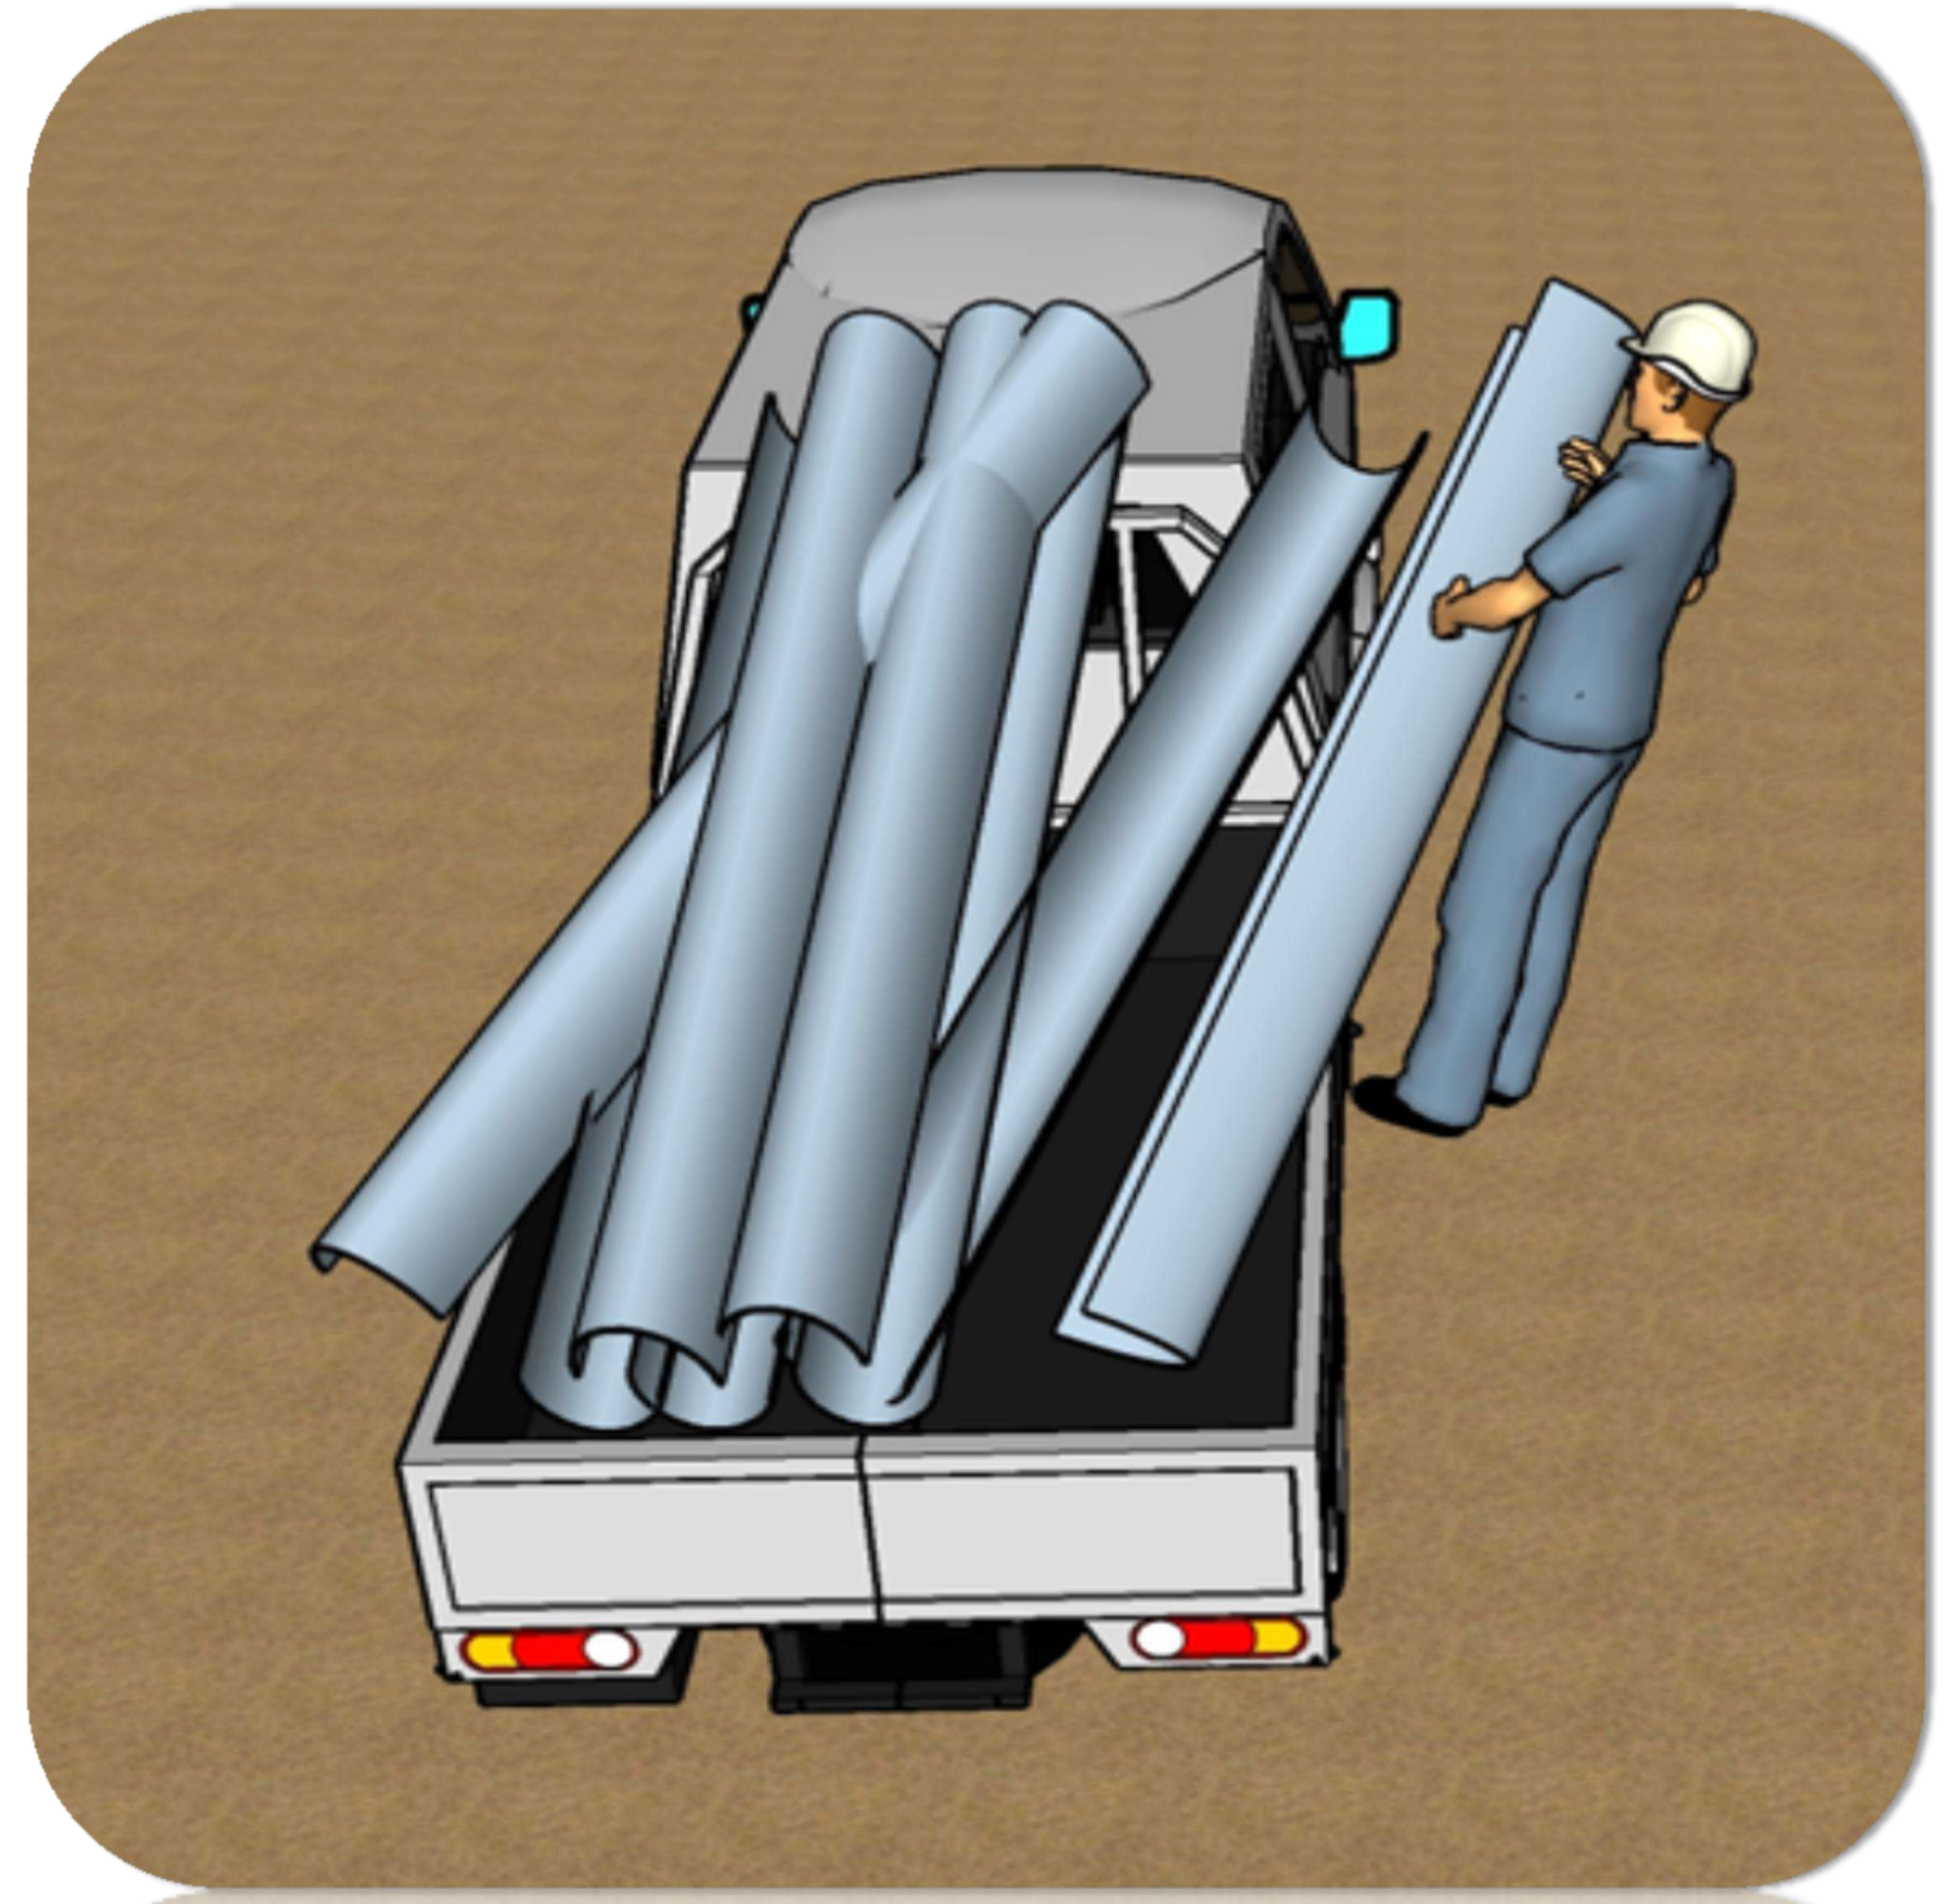
2023. 02. 00.(금) 15:38경 부산 영도구 소재
 000공원에서 0000 소속 재해자가
 화물자동차 적재함에 2단으로
 적재되어 있던 산림보호수라* 묶음
 (약 500 kg)을 결박했던 로프를 풀다가
 약 1.2 m 높이의 화물자동차 적재함에서
 쏟아지는 수라에 맞고 바닥으로
 추락하여 치료 중 사망함

▶ 수라를 내리는 작업 전 사전 위험 확인 등 조치사항 미준수

- 화물자동차에 적재되어 있던 수라를 하역하기 위하여 로프 풀기 작업을 하는 경우에는, 작업지휘자를 배치하여 작업순서 및 그 순서마다의 작업방법을 정하고 작업을 지휘하고 수라가 떨어질 위험이 없는지를 점검하여야 하지만 실시하지 않음

▶ 화물 하역 작업시 작업계획서 미작성

- 화물자동차에서 중량물(수라, 약 500kg)을 하역하는 경우에 대해서 작업계획서(중량물 취급작업, 차량계 하역운반기계 사용작업)를 작성하지 않음

① 차량계 하역운반기계에서 수라를 내리는 작업 시 조치사항 준수

수라 묶음을 하역하는 작업 시 ① 작업순서 및 그 순서마다의 작업방법을 정하고 작업을 지휘, ② 해당 작업을 하는 장소에 관계 근로자가 아닌 사람의 출입을 금지, ③ 로프 풀기 작업 시 적재함의 화물이 떨어질 위험이 없음을 확인한 후에 실시

※ 화물자동차 적재함이 기울어진 장소에서 화물을 결박한 로프를 푸는 작업은

화물이 쏟아질 위험이 있는 위치에서 작업 금지

② 차량계 하역운반기계 및 중량물의 취급작업에 대한 작업계획서 작성

- 작업계획서를 작성(차량계 하역운반기계를 사용하는 작업 시 해당 작업에 따른 추락·낙하 등의 위험 예방대책과 운행경로 및 작업방법, 중량물을 취급하는 작업 시 추락·낙하위험을 예방할 수 있는 안전대책 포함)
- 작업지휘자를 배치 후 작업계획서의 내용을 해당 근로자에게 알리고 계획에 따라 작업 실시
