# ⚠ 경사지붕 단부로 이동 중 추락 ⚠

2023. 08. 00.(금) 10:15경 충북 청주시 소재  
0000아파트 옥상 우레탄 방수공사 현장에서  
작업자가 우레탄 실란트 건을 가지러  
박공지붕 단부 배수로로 이동하던 중  
높이 약 49.6m 아래 지상 바닥으로 떨어짐

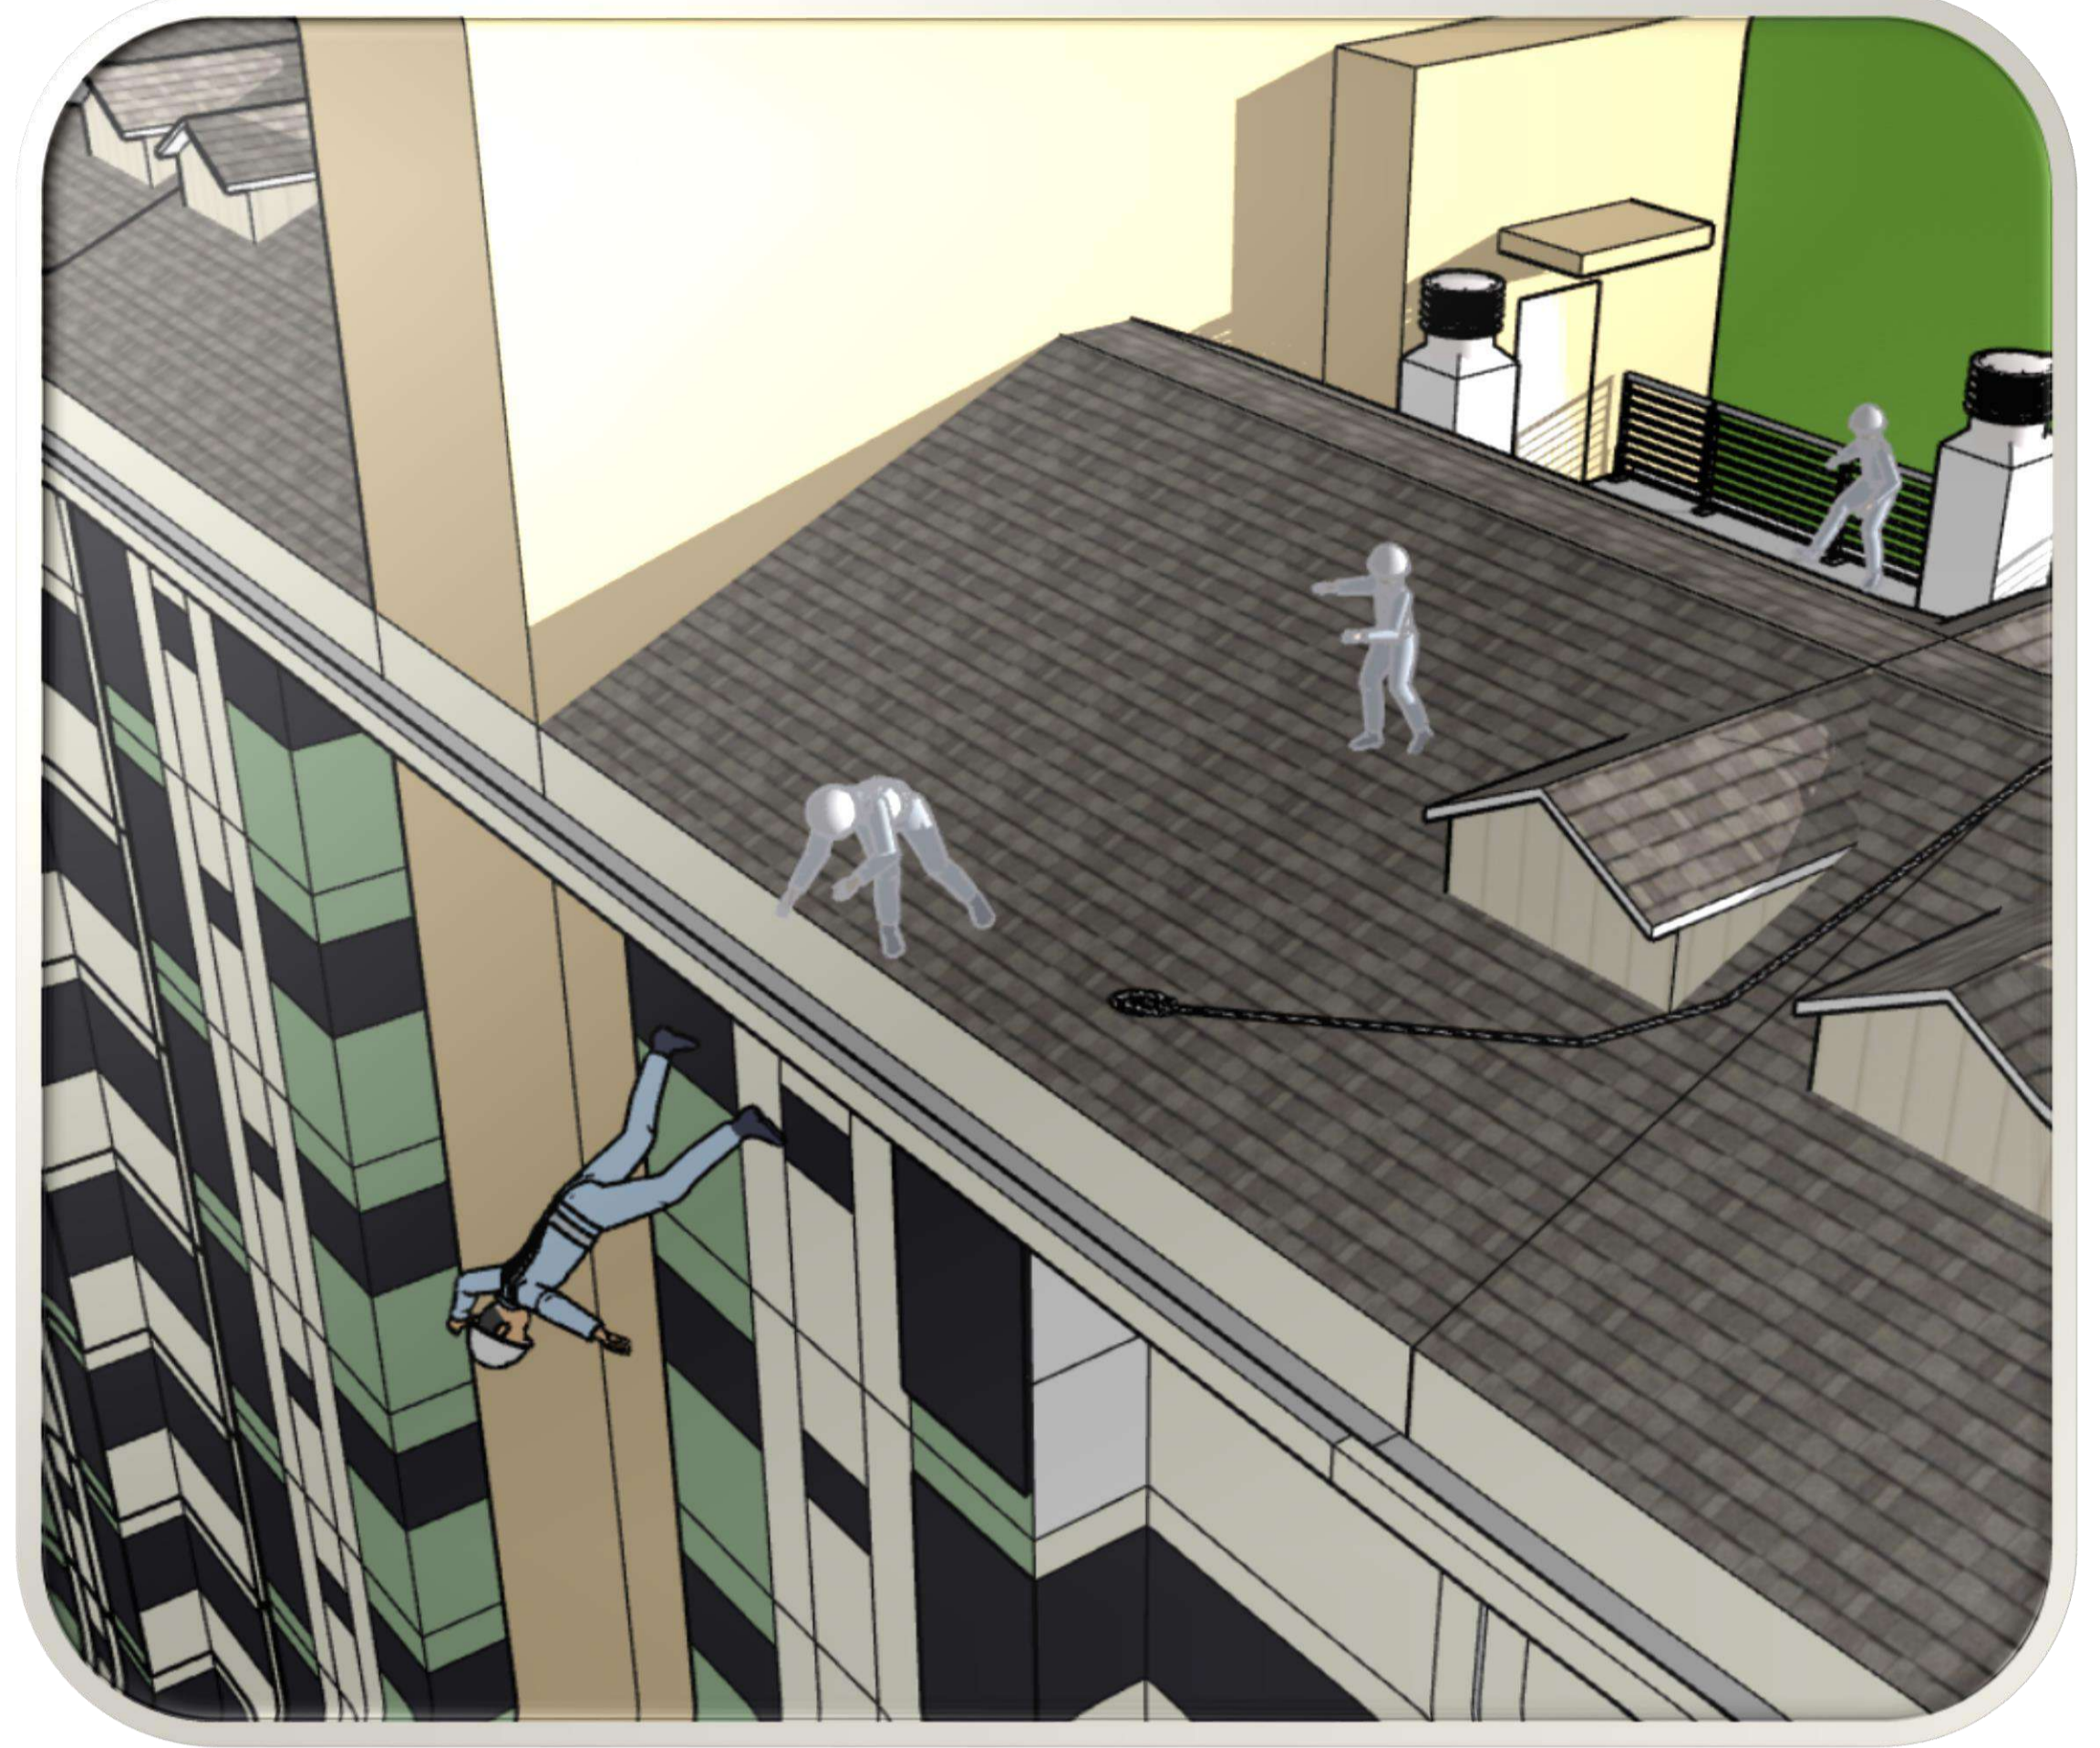
- (추락방지시설 미설치) 지붕의 가장자리에 안전난간 등의 추락방지시설 미설치
- (추락방지조치 미흡) 경사진 지붕 위에서 작업 시 추락 등 위험에 대비한 안전통로 미확보 및 안전대 부착설비 설치 미흡

- (위험성평가 미실시) 작업 중 발생할 수 있는 유해·위험요인에 대한 안전대책을 수립하는 등의 위험성 평가 미실시

- 경사지붕 단부에 견고한 구조와 충분한 강도를 가진 안전난간 등의 추락방지시설 설치
- 경사진 지붕 위에서 이동 시 안전통로 및 적절한 안전대 부착설비를 설치하고 근로자가 지붕에 오르기 전 안전대를 체결하고 이동할 수 있도록 안전조치 철저

- 작업 중 발생할 수 있는 유해위험요인을 발굴하고 그에 대한 안전대책을 수립하는 등 위험성 평가를 실시하고 위험성평가의 결과를 근로자에게 공유
