# 이동식크레인 붐 파단 근로자 맞음

## 재해개요

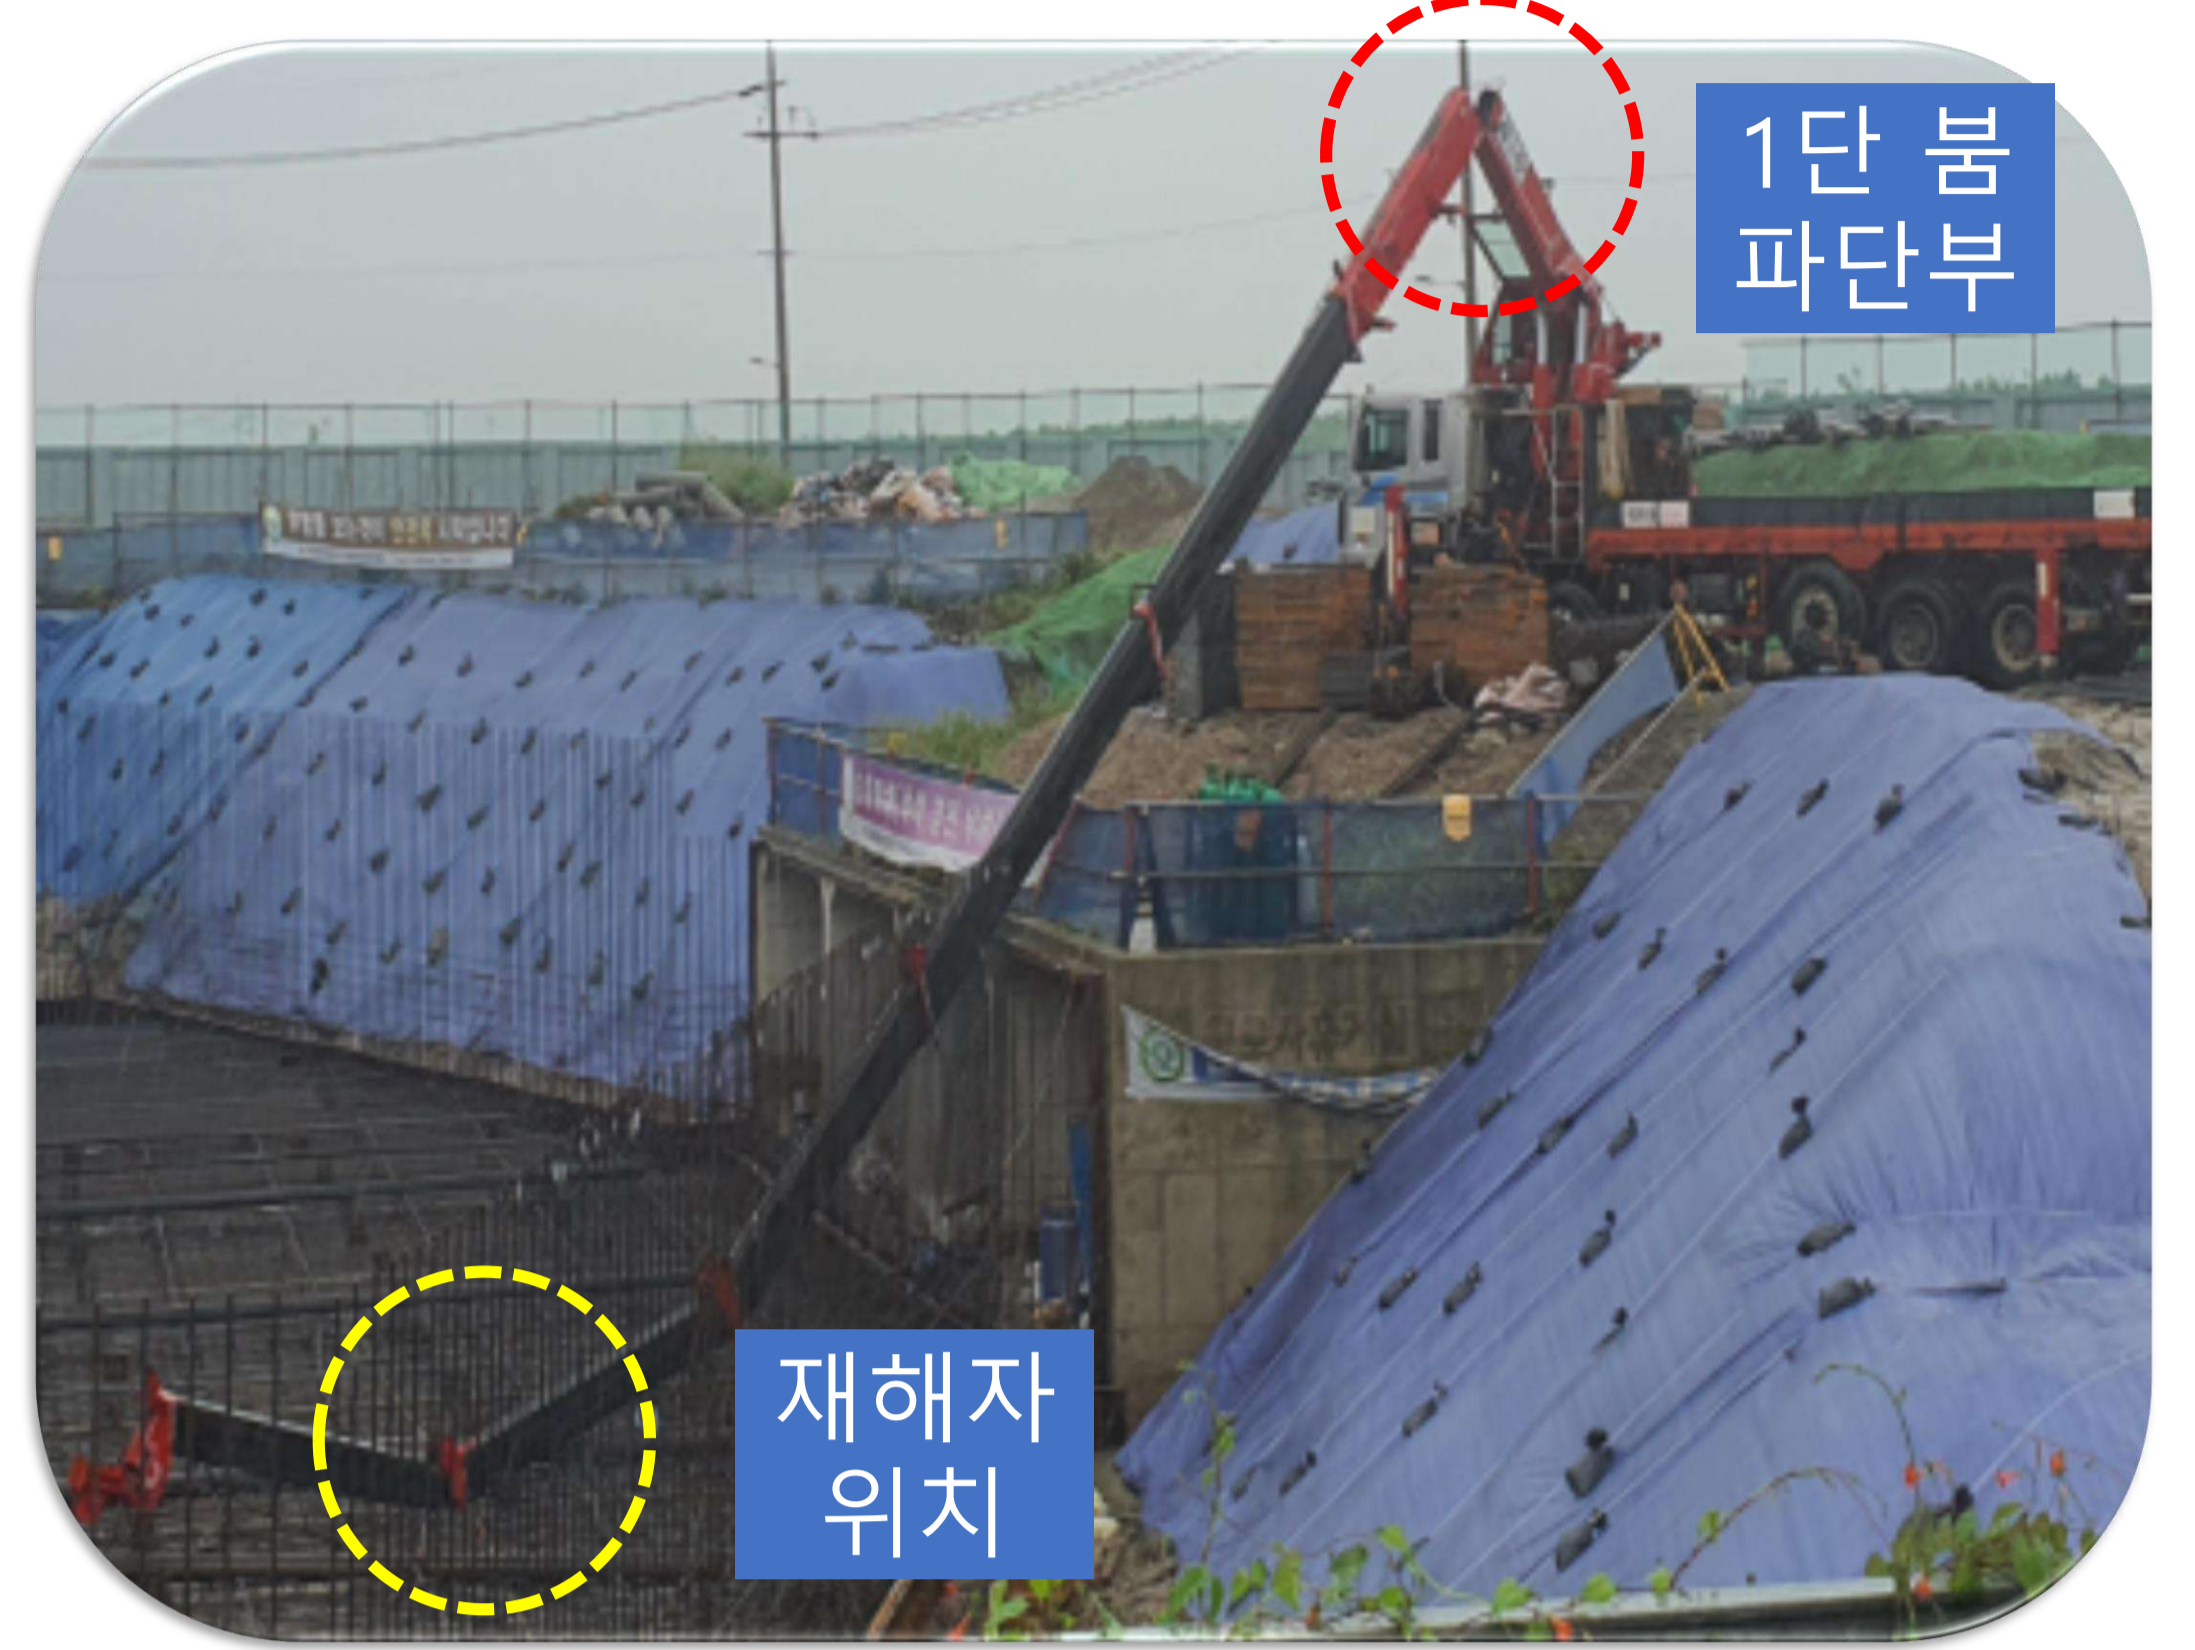
2022.9.4.(일) 08:24경 경기 김포시 ㅇㅇ읍 소재 ㅇㅇ펌프장 증설공사 현장에서 이동식크레인으로 인양 중인 철근다발(2톤)을 기초부에 내려놓던 중 이동식크레인 1단 붐이 파단되어 하부 재해자가 6단 붐에 맞아 사망한 재해임.

- (피로균열에 의한 붐 파단) 1단 붐의 상부에 보강판 용접부위에서 최초 균열이 시작되어 피로에 의해 균열이 점차 진전되면서 일정 하중 이상에서 붐이 파괴됨.
- (사전점검 및 보수 미실시) 이동식크레인의 주요 구조부 변형, 손상, 균열 여부 등에 대한 사전점검 및 이상 발견 시 보수 미실시.

- 이동식크레인 작업 시작 전 크레인의 외관 형태, 주요 구조부 변형, 손상, 균열 여부 등에 대한 사전점검 및 이상 발견 시 보수 실시 등 제조사가 제공한 사용설명서 준수 철저.

- 철근다발 등 중량물 취급 작업을 하는 경우 추락, 낙하, 전도, 협착, 충돌 위험을 예방할 수 있는 안전대책을 포함한 작업계획서를 작성하고 이를 해당 근로자에게 주지 철저.

- 최근 고소작업대, 펌프카 등의 건설기계에서 빈번하게 발생하고 있는 붐 파단 사고와 관련 붐 하단부 작업에 대한 출입 통제 및 작업지휘자 배치 철저.
