SWC 작업발판에서 떨어짐

재해개요

2022년 00월 00일(화) 경남 소재 주상복합 신축현장에서 피해자가 SWC 작업발판 위에서 커튼월 설치 작업 중 중심을 잃고 개구부로 떨어져 (H≒21m) 사망한 재해임

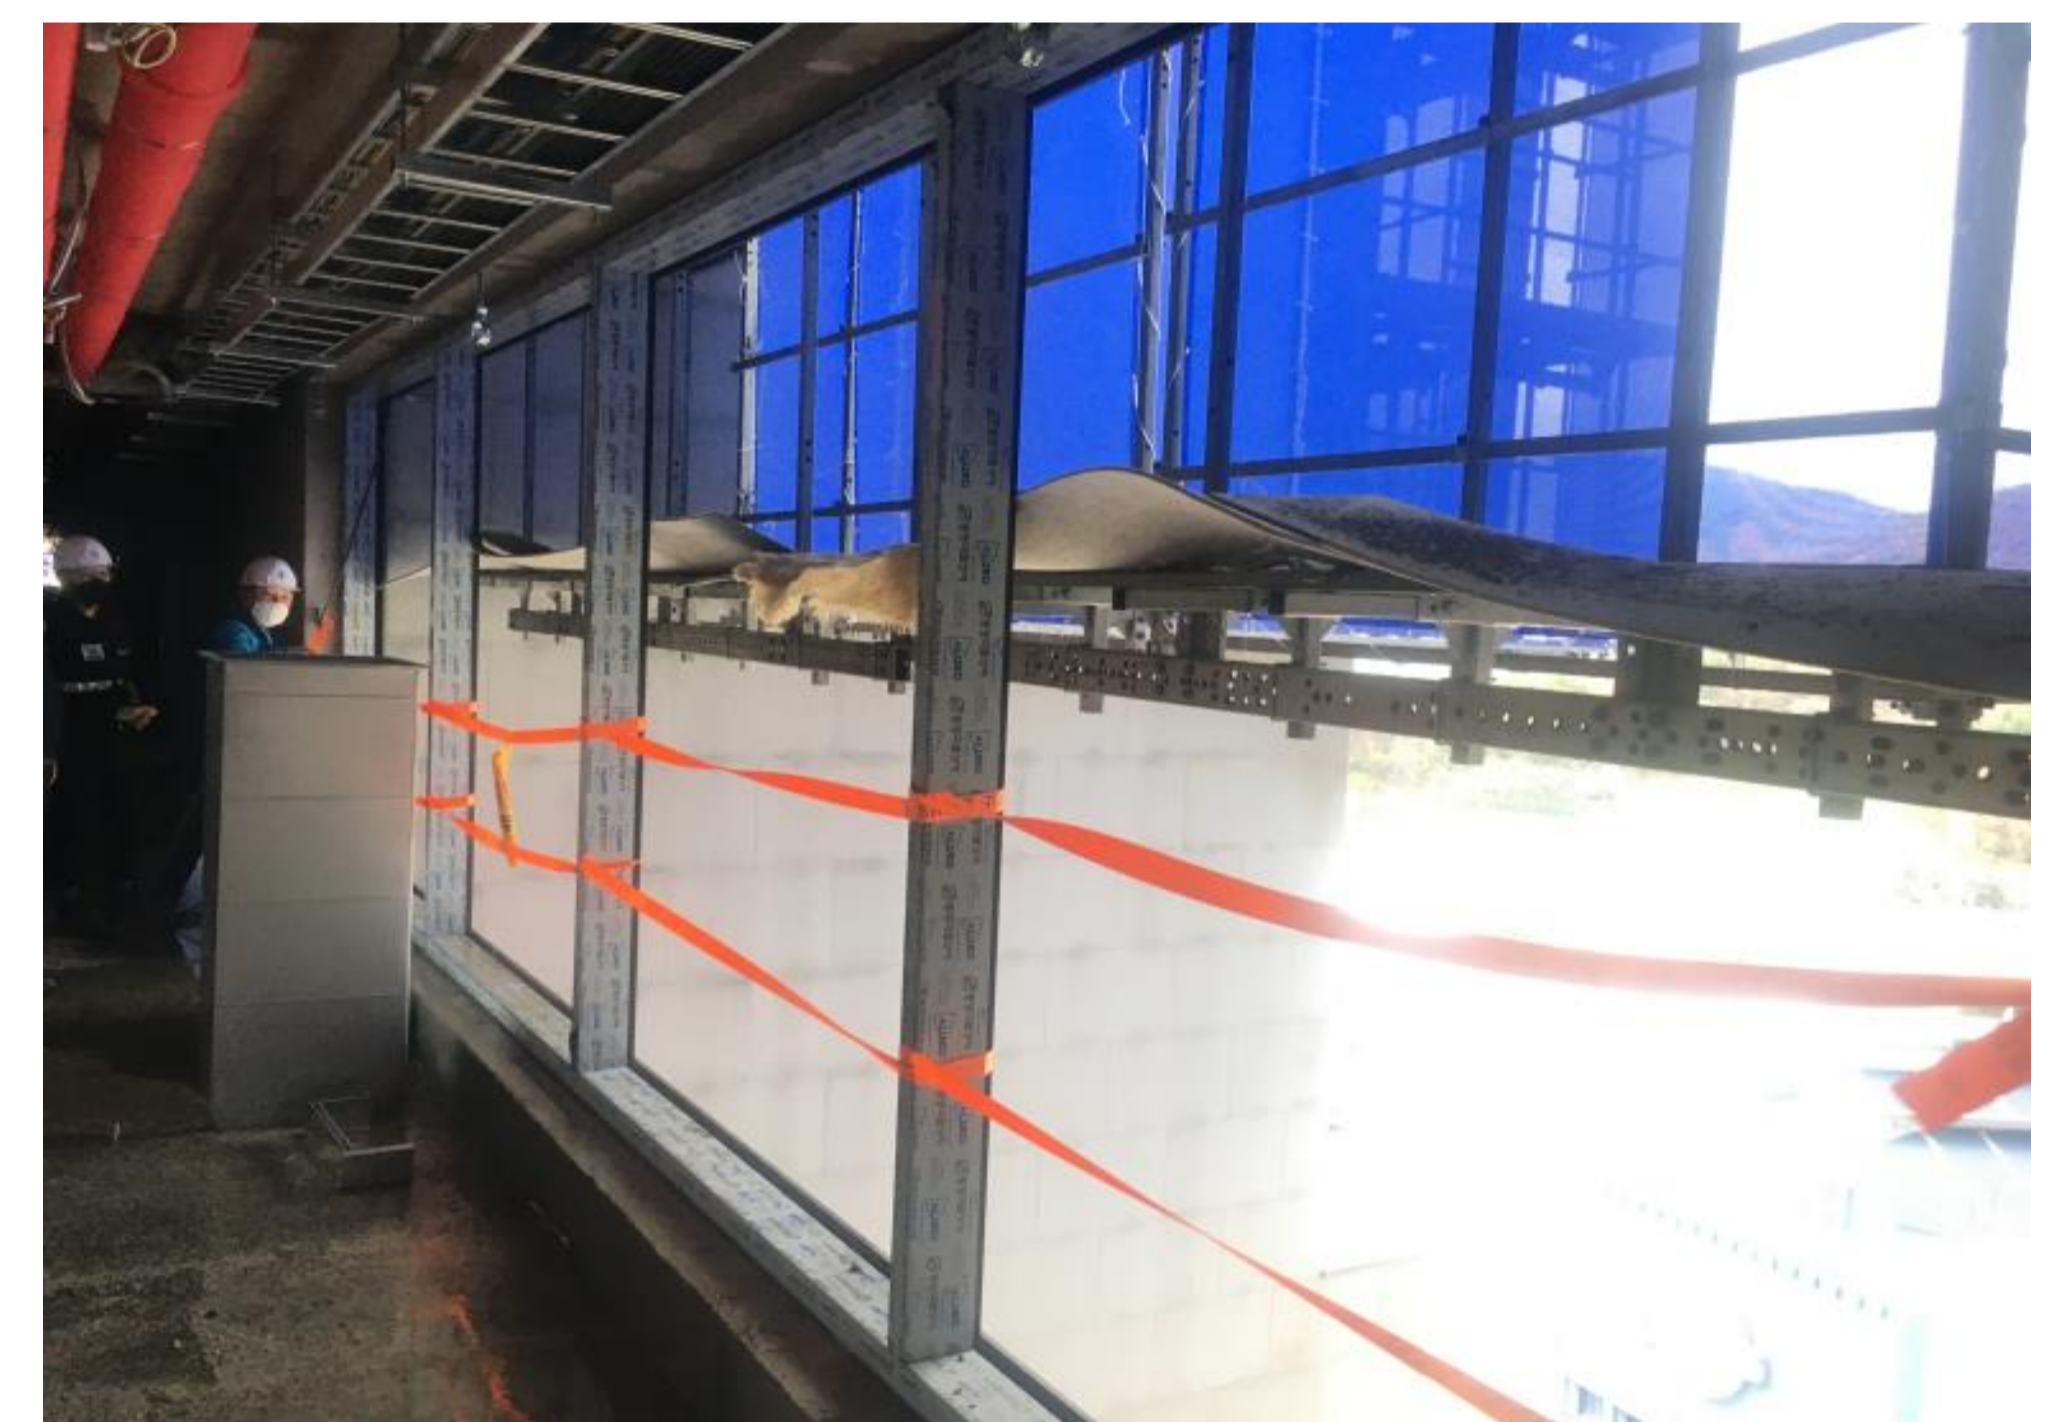
[건물 내부에서 바라본 모습]

- 1 개구부 등의 추락방호조치 철저**
 - 작업발판 단부와 같이 근로자가 추락할 위험이 있는 장소에는 충분한 강도를 가진 구조로 안전난간을 설치하거나 안전난간을 설치하는 것이 곤란한 경우 개구부(발판단부 및 커튼월 사이)에 추락방호망을 설치하여야 함
- 2 위험성 평가 실시 철저**
 - 커튼월 설치작업 시 예상되는 유해위험요인을 도출하여 위험성평가를 실시하여야 하고, 이에 따라 감소대책을 수립한 경우 반드시 이행하도록 하여야 함
