수상 작업발판 이동 중 익사

재해개요

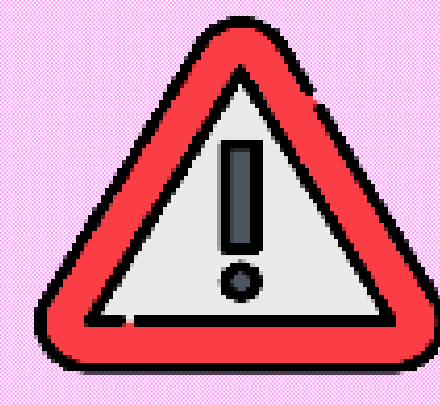
2022년 00월 00일(월) 서울시 소재 ○○교 건설공사 현장에서 피해자(철골공, 54세)가 수상 작업발판을 타고 이동 중 작업발판이 전복되어 익사함.

- 작업자 2명 중 1명은 빠져나왔으나, 피해자는 나오지 못하고 익사

- (추락방지망 설치) 가교 상부공 작업 중 추락 사고 예방을 위해 추락방지망을 선시공하는 과정에서 수상 작업발판을 타고 이동 중 재해 발생.

- 1 수상 작업발판 수평 유지 등 전도(전복) 방지조치 철저**
 - 지면과 달리 상부의 하중을 지지하지 못하고 유동성이 강해 불안정한 수상에서 작업발판을 사용하는 경우 전도(전복) 위험이 높기 때문에 무게중심을 고려하여 안정적인 구조로 제작하고, 수평 유지를 위해 편심이 가해지지 않도록 관리하는 등 재해예방에 필요한 조치를 하여야 함.
- 2 위험성 평가 실시 철저**
 - 수상 작업발판 등의 구조와 근로자의 작업 행동 등으로 인해 부상 및 질병으로 이어질 수 있는 유해위험요인을 파악하고, 위험성의 크기와 허용 가능한 범위인지를 평가하여 그 결과에 따라 필요한 조치를 하여야 함.
 - 또한, 작업의 내용 및 방법이 변경되는 경우 변경된 조건에 따라 위험성평가를 재실시하여야 함.
