물질 이송 중 폭발 · 화재

재해개요

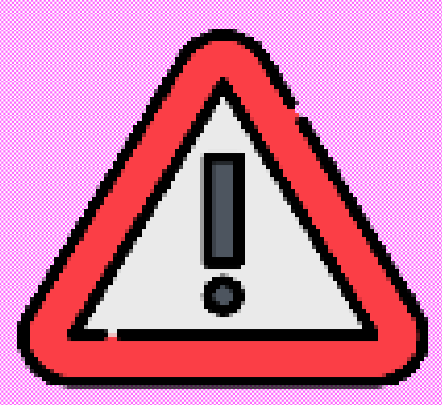
2022. 00. 00.(화) 경기도 소재 0000
에서 교반탱크 제품을 하부 드럼에
충진하던 중 폭발 · 화재가 발생하여
근로자 2명이 화상을 입음

- (교반탱크 제품) 탱크에는 인화성 물질인 톨루엔과 분말원료가 교반되어 있었음
- (이동식 펌프) 교반탱크 반응물을 이동식 필터 펌프를 이용하여 드럼에 주입하던 중 폭발화재가 발생
- (정전기 축적) 사고 설비 접지 미실시

- 1 정전기 발생(방전) 억제 조치**
 - 인화성 물질 취급 설비에서 정전기 발생을 억제하기 위해 접지 실시
 - 두 물체간 등전위 본딩을 실시하여 전위차 해소
 - 인화성 물질 이송 시 유속을 느리게 하여 전하의 축적 감소
 - 물질 주입 완료 후 정체시간을 두어 쌓여 있던 전하가 자연적으로 방전되도록 조치
- 2 설비 유지관리 철저**
 - 물질 이송 작업에 사용하는 모든 설비에 대해 양 끝 단의 전기적 연속성 상태를 주기적으로 점검
- 3 작업자 교육 철저**
 - 정전기 방전으로 인한 인화성 증기 점화 위험성에 대해 관리감독자 및 작업자가 경각심을 가질 수 있도록 주기적인 교육 실시
