⚠️ 천장(샌드위치 패널)에서 추락 ⚠️

재해개요

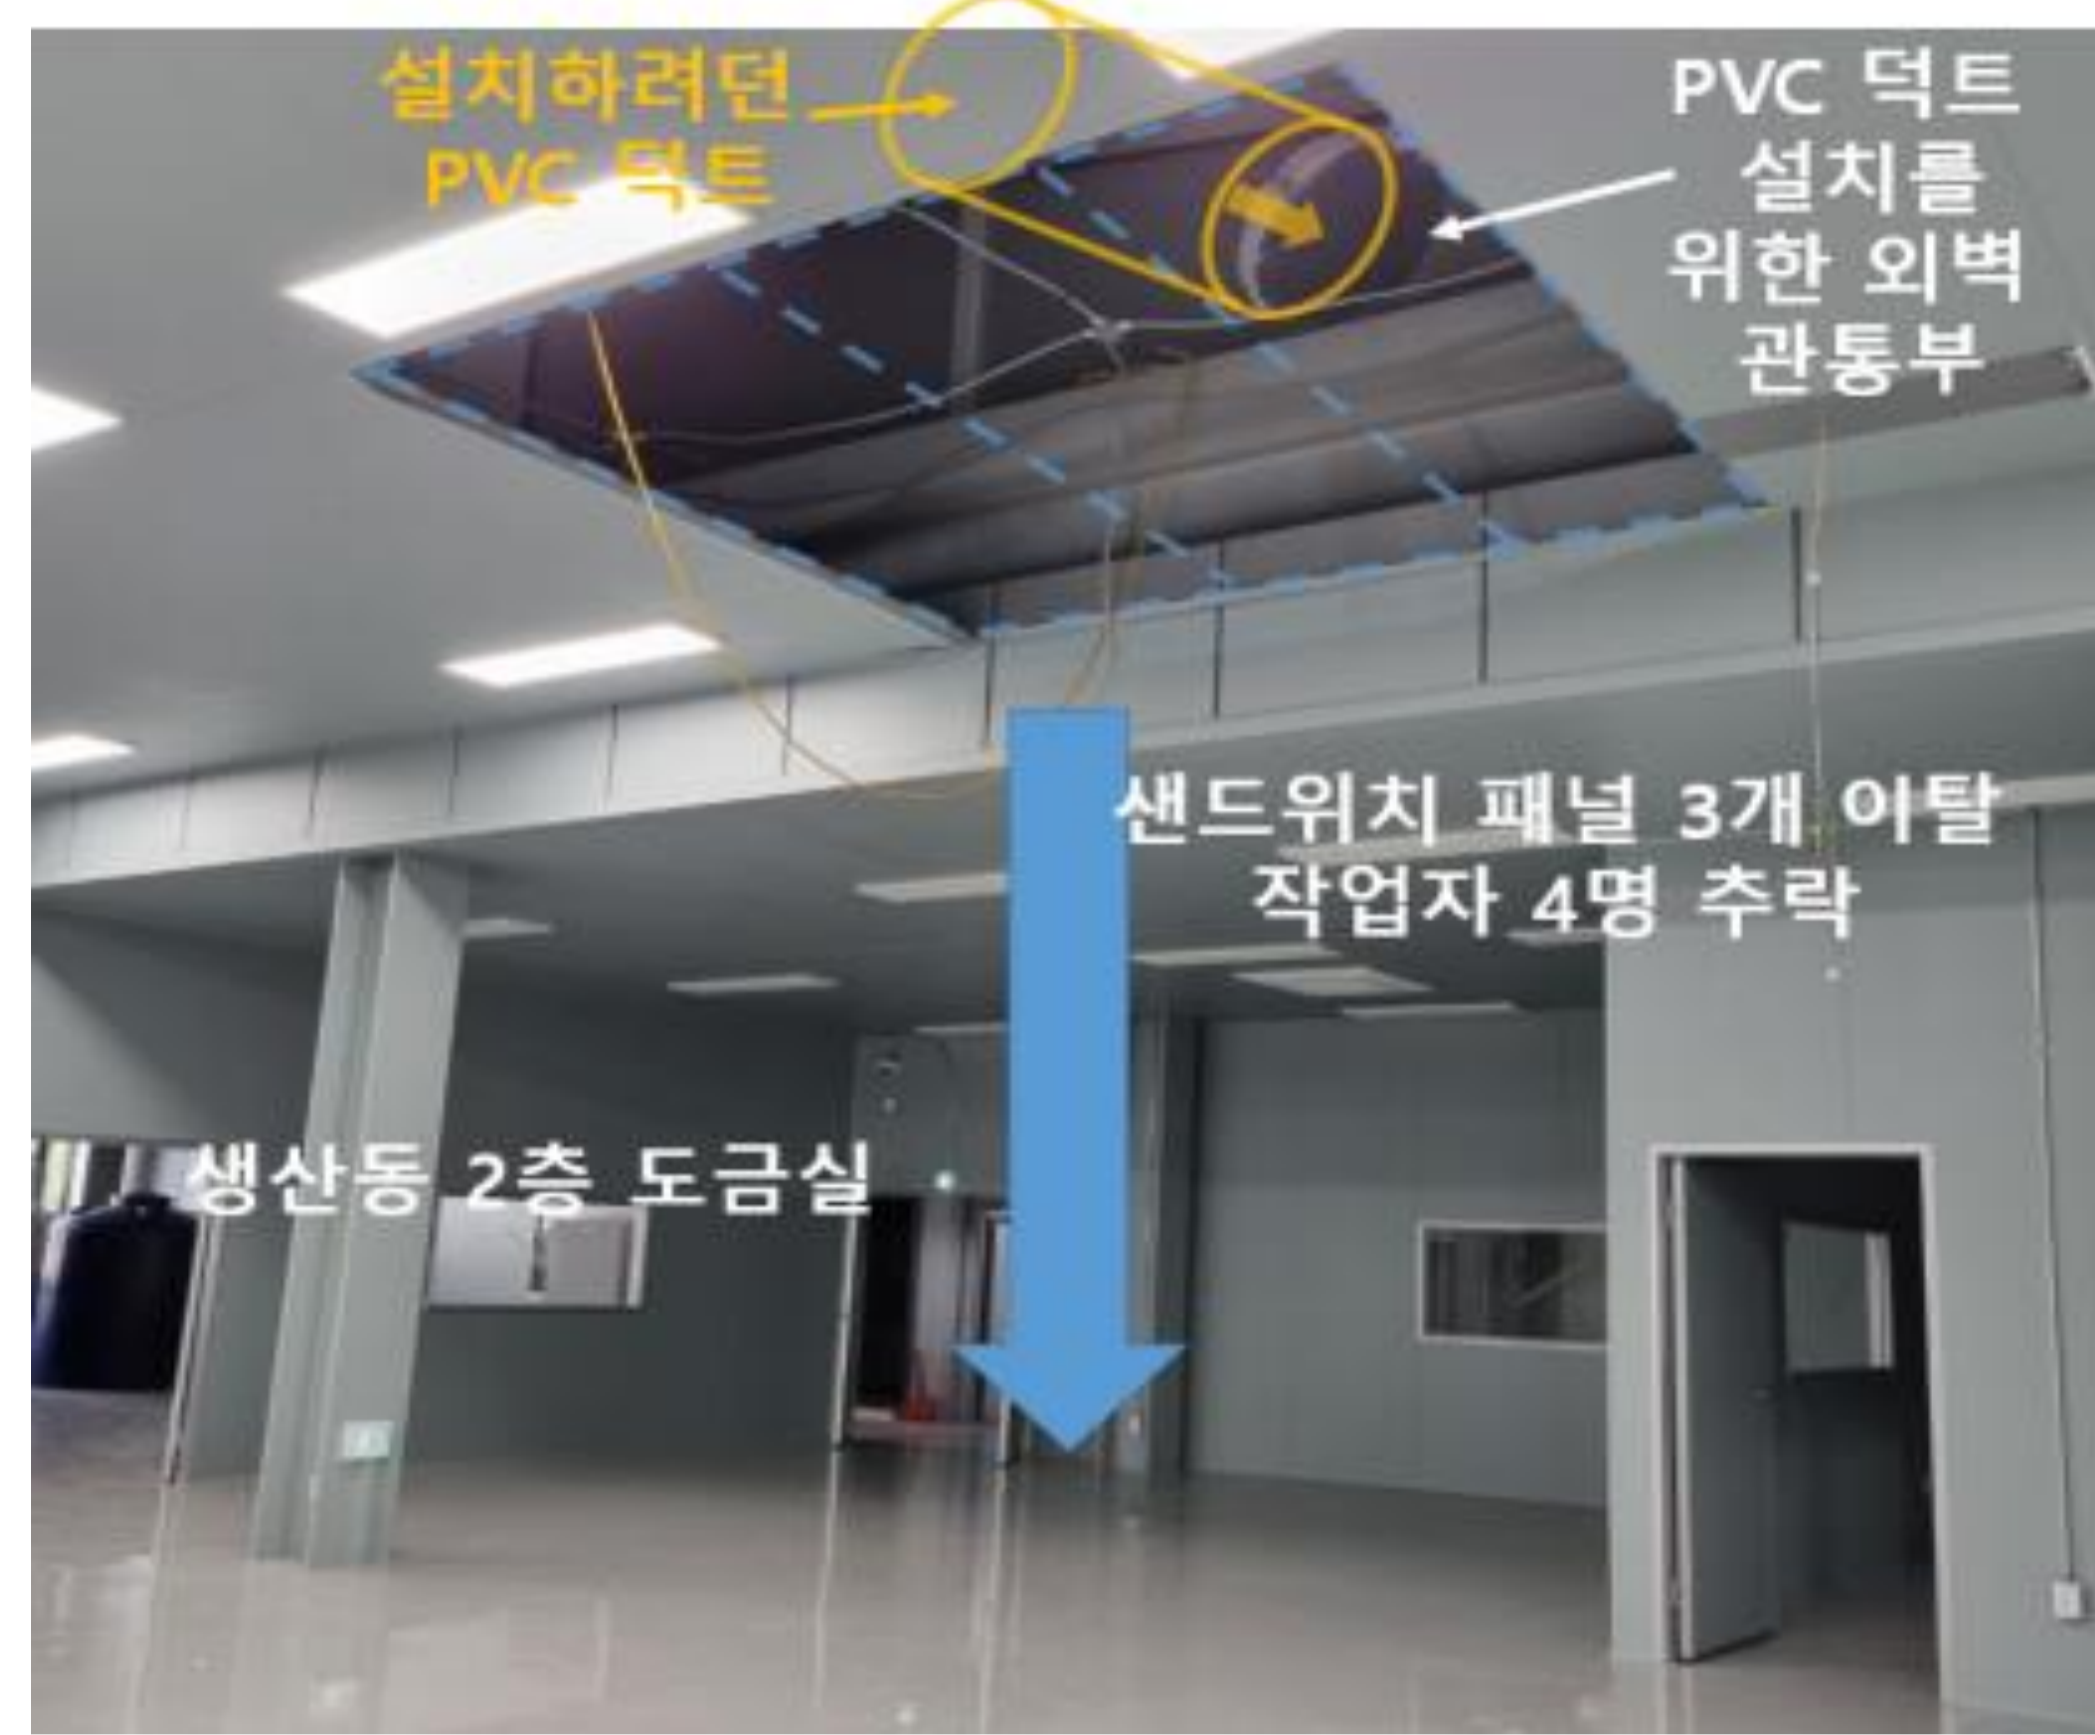
2022. 09. 00.(수) 12:58경 인천시 남동구 소재 〇〇〇〇에서 작업자 4명이 공장동 2층 샌드위치 패널 천장재 위에서 덕트 설치 작업 중 천장재가 탈락하면서 작업자 4명이 바닥(높이 4m)으로 추락하여 3명이 3개월 이상의 부상을 입음

- (샌드위치 패널) 샌드위치 패널(3m*1m, 5cm) 이 역T모양 지지물 위에 천장재로 설치
- (설치높이) 바닥에서 샌드위치 패널 천장재까지 높이는 약 4.05m임
- (작업발판) 별도의 작업발판 없이 샌드위치 패널 천장재를 밟으며 작업
- (보호구 착용) 안전대를 걸 수 있는 부착설비가 미설치 되어 안전대를 걸지 않고 작업

- 1 추락방호 조치 실시**
 - 작업발판을 이용하여 작업토록 조치
 - 필요 시 고소작업대 또는 이동식 비계 등을 활용
- 2 보호구 착용 철저**
 - 안전모, 안전대 등의 보호구 착용 철저
 - 안전대 부착설비 설치하고 안전대를 걸고 작업토록 조치
- 3 관리감독자 직무 수행 철저**
 - 통로확보 등 안전·보건 점검 및 이상 유무의 사전 확인
 - 관리감독자의 유해·위험 방지업무 수행 철저
