작업 중 개구부로 떨어짐

재해개요

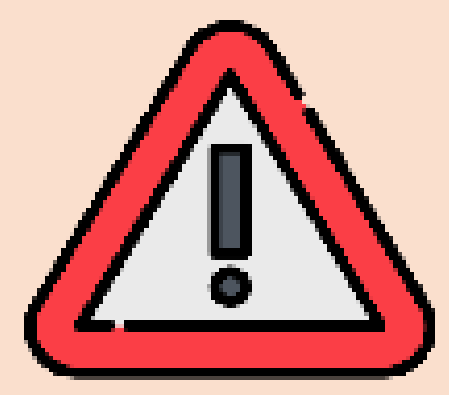
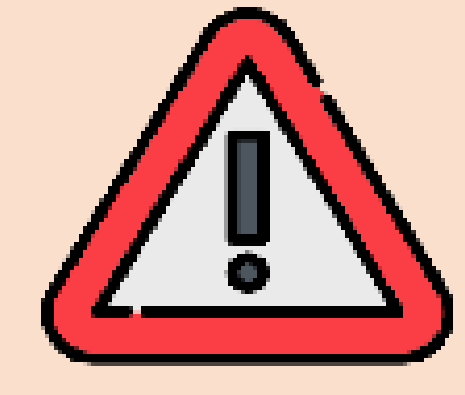
2023년 4월 28일(금) 15:25경 충남 태안군
 소재 가공시설 현대화 건설현장에서
 재해자가 가공시설 포장부 철 구조물의
 4층으로 올라가 설치 완료된 전기 덕트 및
 배관의 기성(既成) 청구용 사진 촬영을
 보조하던 중 포장부 철 구조물의 개구부로
 떨어져(H≒6.4m) 사망함

▶ 근로자 추락 원인

- (개구부 방호조치 미실시) 떨어질 위험이 있는 장소에 근로자의 출입을 제한하지 않고, 개구부 덮개 또는 추락방망 등 미설치
- (개인보호구 미착용) 안전모 및 안전대를 착용하지 않고 떨어질 위험이 있는 장소로 이동

1 개구부의 방호 조치 철저

- 견고한 구조의 개구부 덮개를 뒤집히거나 떨어지지 않도록 고정하여 빈틈없이 설치
- 떨어질 위험이 있는 장소에 근로자의 출입을 제한하거나, 개구부 등의 안전보건표지 부착

2 개인보호구 착용

- 떨어질 위험이 있는 장소에 접근하거나 작업하는 경우 안전모 및 안전대를 올바르게 착용하도록 관리·지도 실시
