⚠ 배수로 개거설치 작업 중 끼임 ⚠

재해개요

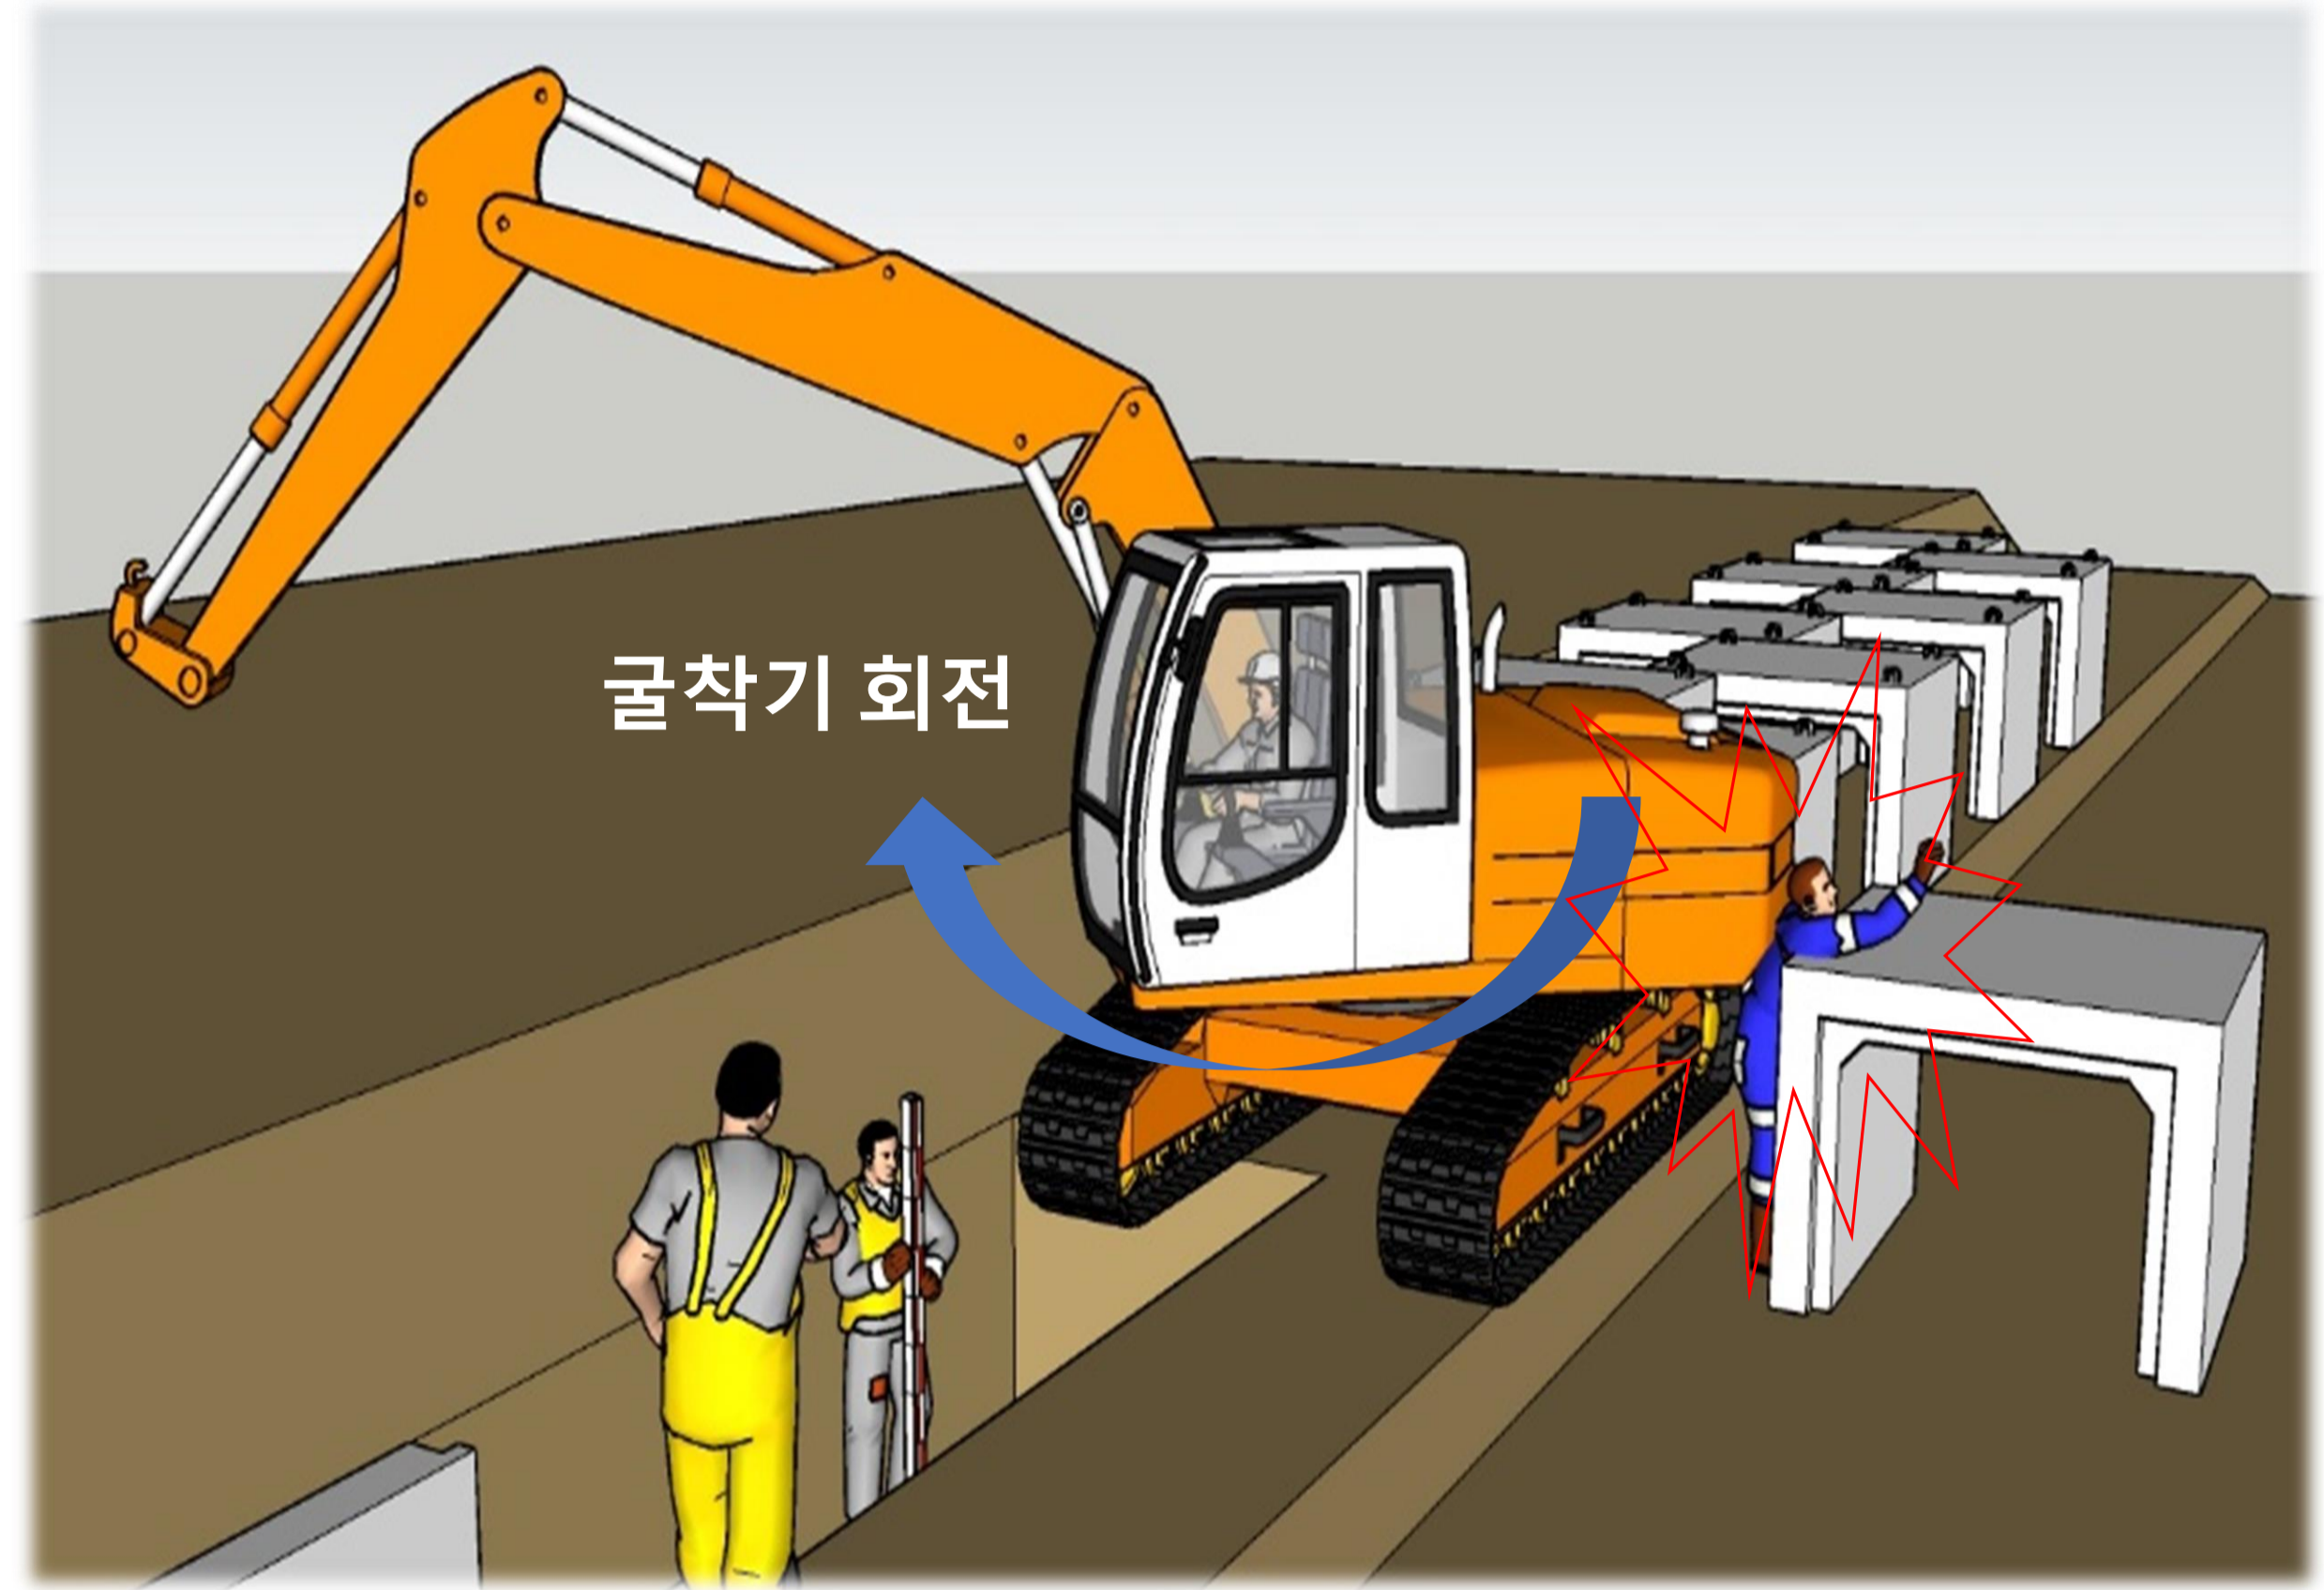
배수지선 개거 설치 공사 구간에서 굴착기 후방의 개거를 인양하기 위해 굴착기가 회전하는 순간 임시 거치된 개거와 굴착기 후면에 끼여 근로자 1명이 사망함

- (근로자 접근) 운전중인 굴착기에 근로자가 접근
- (장비교체) 장비가 교체됨에 따라 작업공간 확보를 위해 개거를 농수로 밖으로 임의 거치
※ 현장의 무른 지반에 작업하기 용이하도록 더 큰 무한궤도식 굴착기로 장비 변경
- (작업계획) 개거 설치에 대한 계획 미수립 및 장비 변경에 따른 작업 방법 미검토

① 운전중인 차량계 건설기계에 근로자 접근금지 조치

- 운전중인 장비에 근로자가 부딪칠 위험이 있는 장소에는 근로자가 접근하지 못하도록 조치하여야 함
- 유도자 배치하여 해당 장비를 유도하여야 함

② 작업계획서 및 위험성 평가 작성 및 준수

- 장비가 교체됨에 따라 변경된 작업방법을 검토하고 위험성 평가를 실시하여야 함

③ 후방카메라 설치

- 굴착기에 사람이 부딪히는 것을 방지하기 위해 후사경과 후방영상표시장치 등 좌우 및 후방을 확인 할 수 있는 장치를 굴착기에 갖춰야 함

<2023. 7.1 시행_ 산업안전보건기준에 관한 규칙 제221조의 2>
