생활폐기물 수거 중 끼임

재해개요

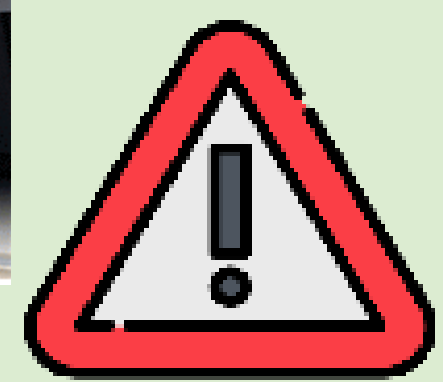
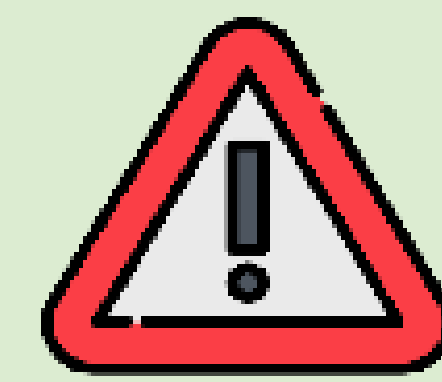
2023. 05.00.(화) 05:43경 경북 포항시 소재
아파트 내 생활폐기물 분리수거장에서
수거용 화물차 적재함의 파워게이트와
프레임 사이에 머리가 끼여 근로자 1명 사망함

- ▶ 사고발생 원인
 - (인적) 적재함에 탑승한 근로자의 위치를 확인하지 않은 상태에서 파워게이트 조작
 - (탑승) 폐기물을 받아 적재하기 위해 적재함에 탑승한 채 이동함
 - (신호) 작업자 간 신호 방법 부재
 - (작업계획서) 화물자동차 상차 방법 작업계획서 미수립

- 1 적재함 탑승 제한
 - 적재함에는 근로자가 탑승하지 못하도록 조치
- 2 경보장치 설치
 - 위험상황을 알리기 위해 파워게이트 동작 중 경보장치를 설치
- 3 작업계획서 작성 및 준수
 - 대형폐기물 상차 작업에 대한 작업계획서 작성
 - 근로자간 역할 및 작업 위치 수립
- 4 근로자간 신호 방법 수립
 - 파워게이트, 윈 도어 등 설비 작동 시 근로자간 신호 방법을 수립
