지게차와 열차 사이에 끼임

재해개요

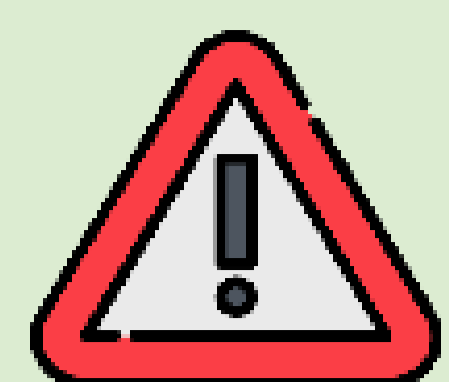
2023. 07. 00.(화) 10:37경 정읍소재
 0000 선로에서 누수시험장으로
 열차를 이동시키는 입환작업을
 하기 위해 벨트슬링을 연결하던 중
 지게차가 전진하여 재해자가
 지게차와 열차사이에 끼어 사망함

- (접촉방지조치 미실시) 열차 입환작업을 위해 지게차와 열차 사이에서 벨트슬링 체결작업 중 끼임
- (작업지휘자 미배치) 전진하는 지게차에 작업자가 접근하지 않도록 하는 작업지휘자 미배치
- (위험성평가 미흡) 열차 입환작업 관련 위험성평가의 개선대책이 현장에 미반영

1 지게차와의 접촉방지조치 실시

- 근로자가 지게차와 접촉하지 않도록 안전한 작업방법 준수, 유도자 배치 등 접촉방지조치 실시

2 작업지휘자 배치

- 지게차로 열차 입환작업에 대한 안전대책과 작업방법을 포함한 작업계획서 작성
- 근로자가 안전하게 작업할 수 있도록 작업지휘자 배치

3 위험성평가 철저

- 열차 입환작업 관련 위험성평가 실시
- 위험성 평가 개선대책을 현장에 반영
- 위험성평가 결과를 활용하여 근로자 교육 실시

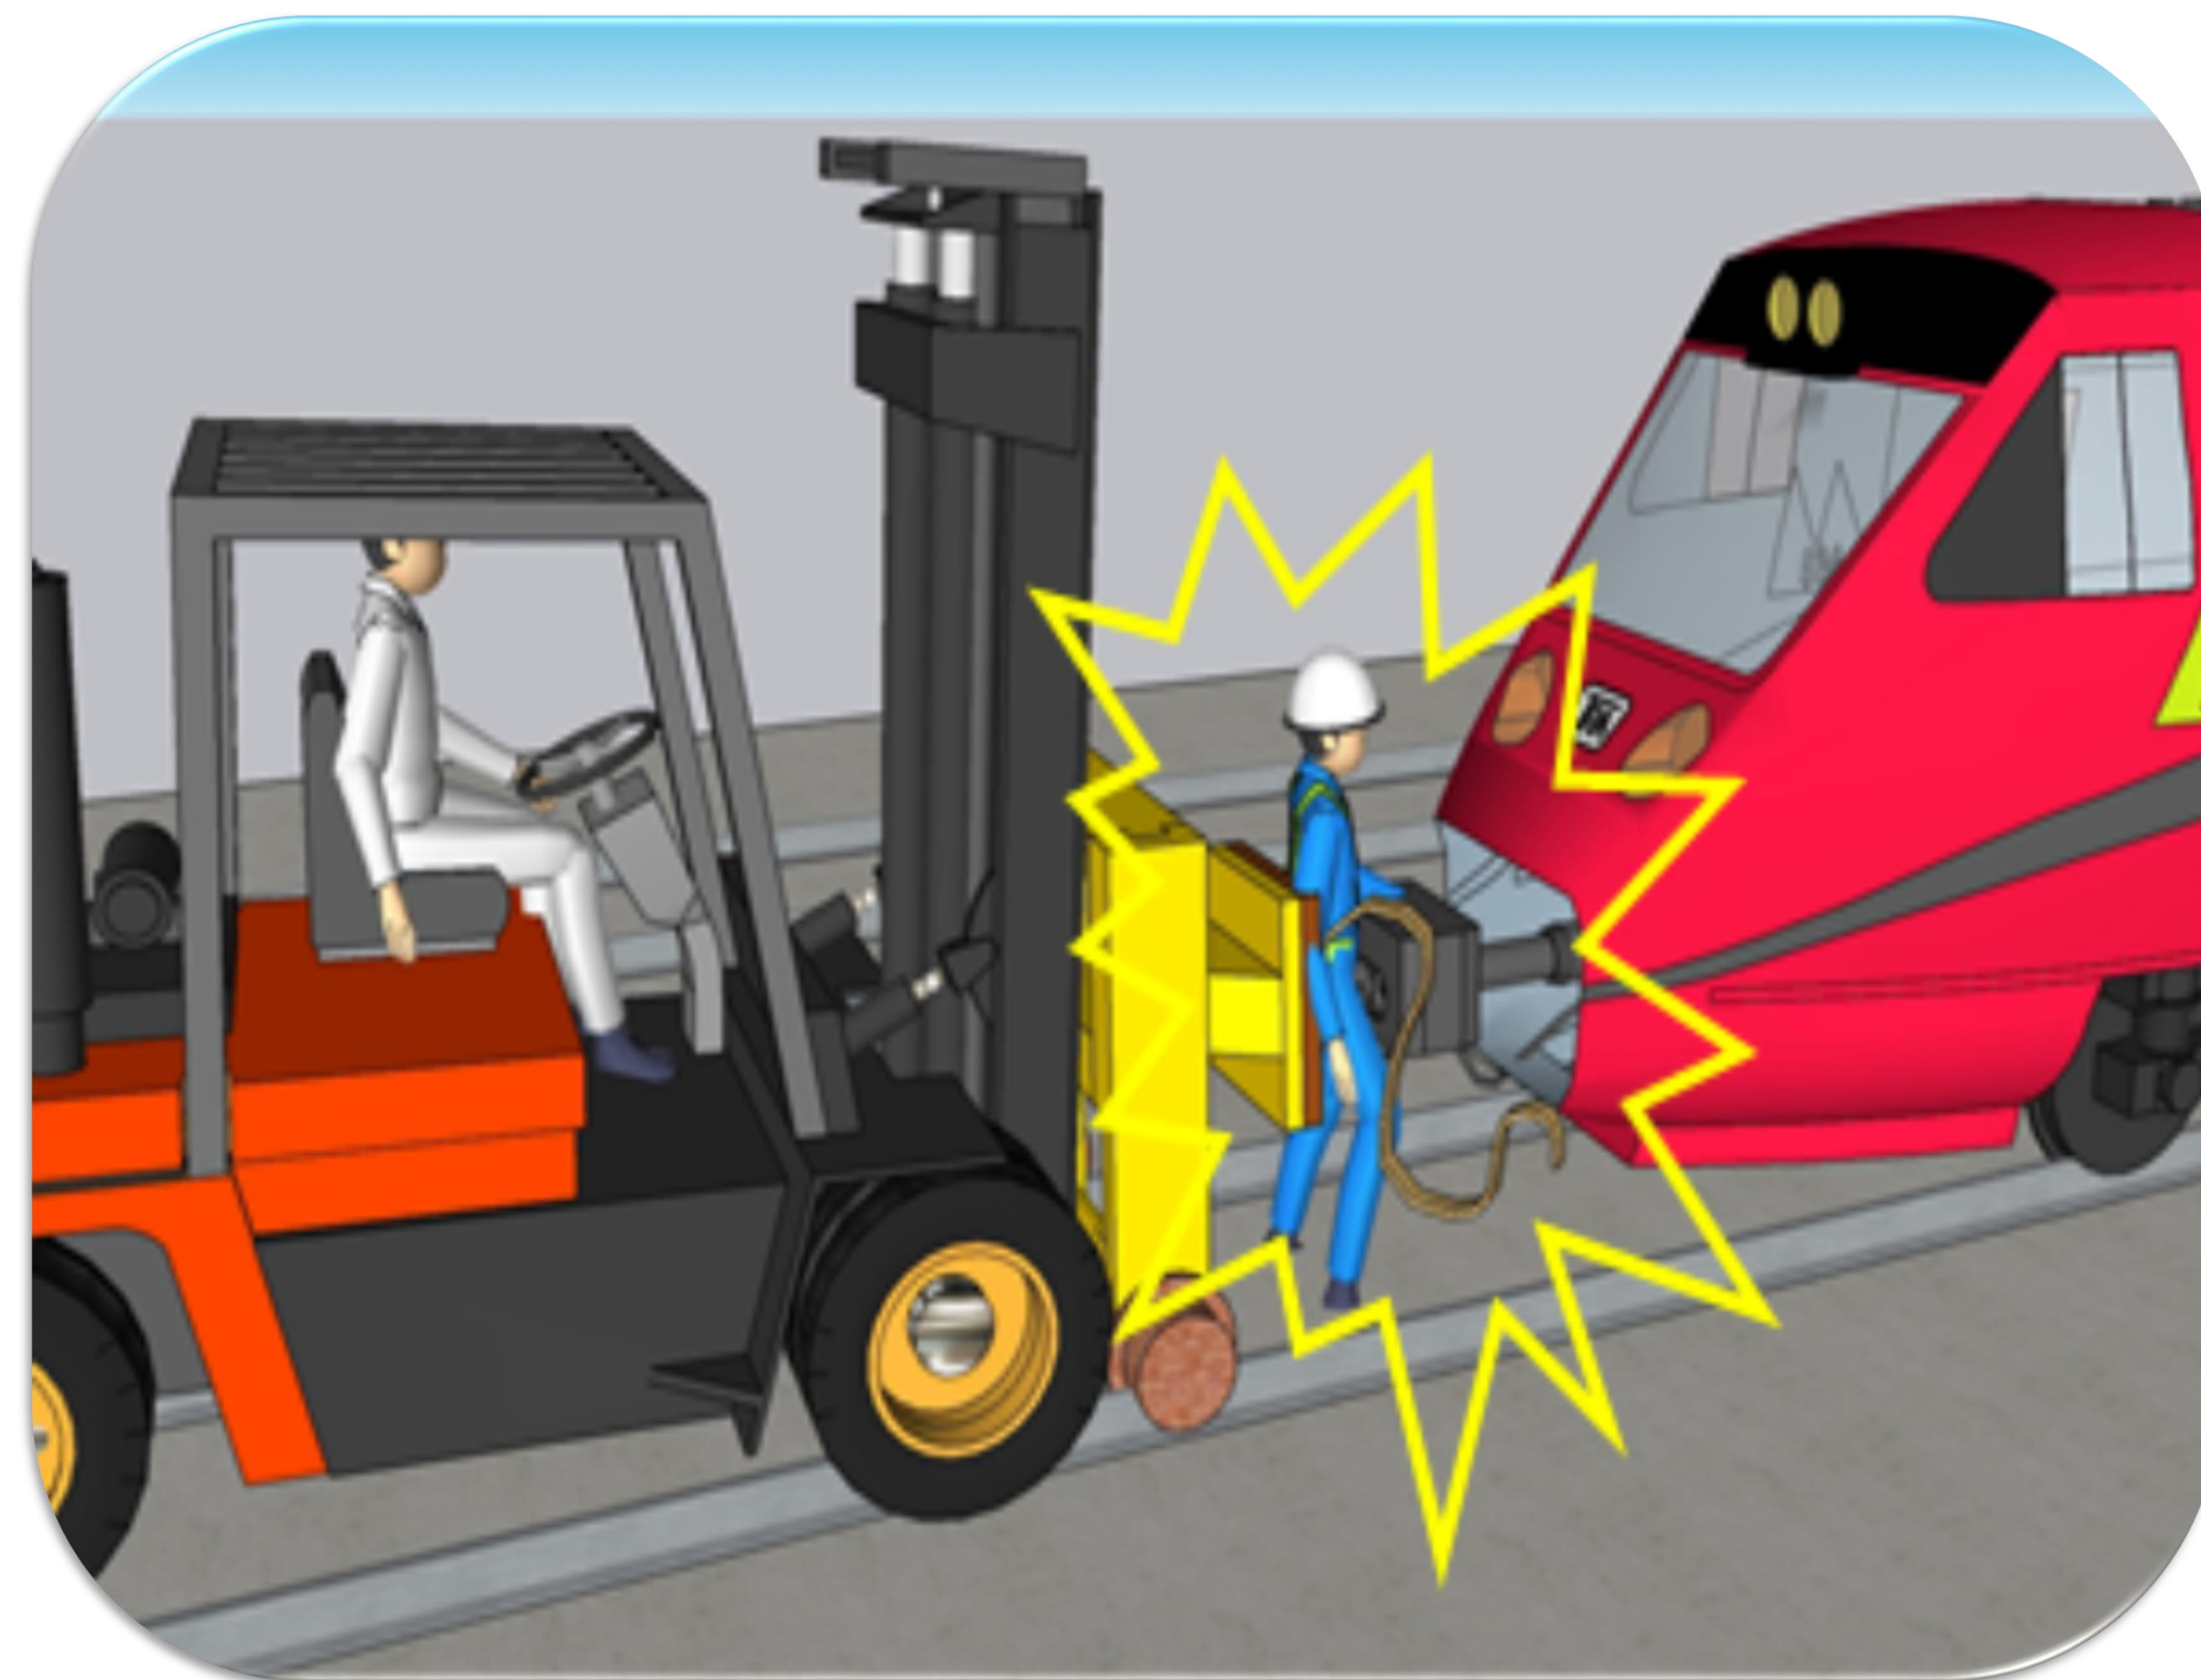
▶ 재해발생 원인
