화물자동차 상차 작업 중 추락

재해개요

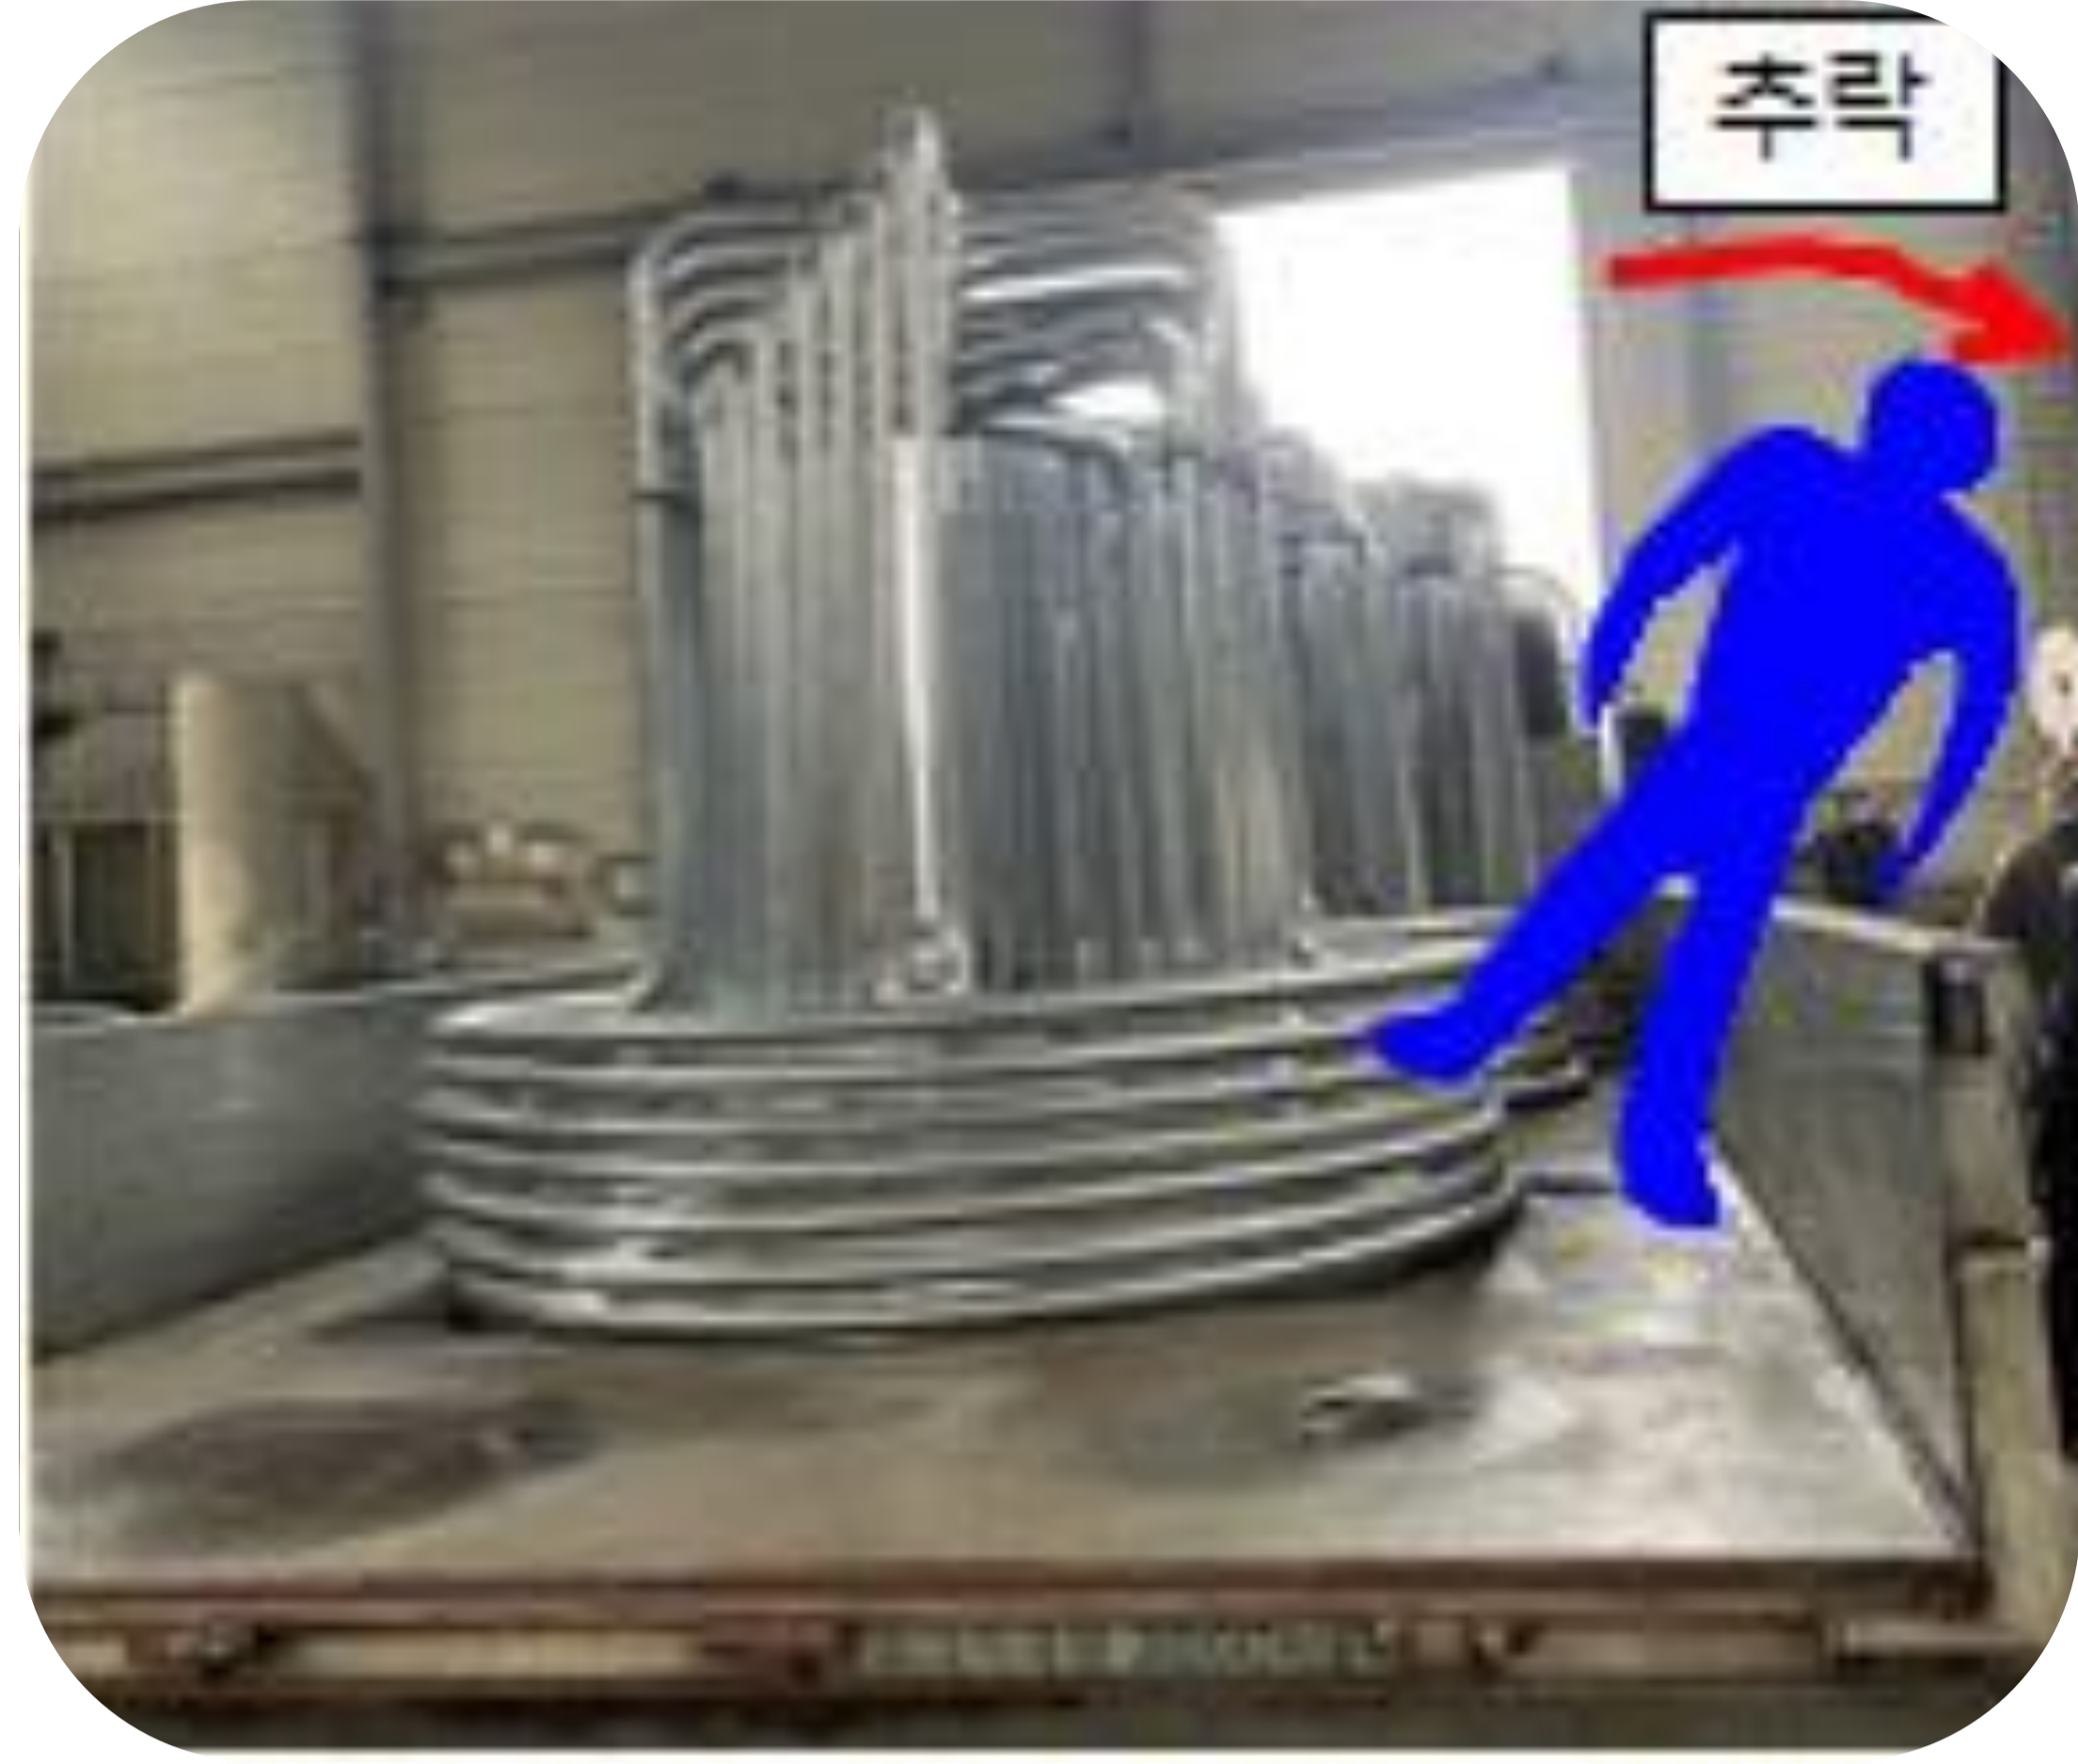
2023. 02. 00.(목) 부산 강서구 소재
 0000 공장 내에서, 재해자가
 화물자동차 적재함에 캐리어*를 상차한 후
 로프를 사용하여 고정하던 중,
 화물자동차 적재함에서 몸의 중심을 잃고
 높이 약 1미터에서 바닥으로 추락하여
 병원치료 중 사망함

* 캐리어 : 철선을 생산하는 사업장에서 철선을 감아
 보관·운반하기 위한 제품

- (작업방법) 천장 크레인을 이용하여 캐리어를 화물자동차 적재함으로 인양한 후, 적재함 위에서 캐리어를 로프로 묶는 작업을 하던 중 재해자가 추락(h ≈ 1 m)
- 화물자동차 적재함에 캐리어를 상차하는 작업에 대한 작업계획서 미작성 및 작업지휘자 미배치

- 지상으로부터 1미터 높이의 화물자동차 작업은 근로자가 추락할 위험이 있으나 안전모 미착용
- 작업에 대한 관리감독 미실시

- 화물자동차 적재함에 캐리어 상차 작업 시 작업 순서 및 그 순서마다의 작업방법을 정하고, 작업지휘자를 배치

- 화물자동차 적재함에 캐리어를 상차하기 전, 바닥에서 캐리어를 로프로 묶는 작업을 하도록 작업 순서를 조정하여 근로자가 화물자동차 적재함 위에서 작업하는 것을 지양

- 근로자가 추락할 위험이 있는 작업 시 안전모를 착용하도록 관리
