# 방음터널 지붕에서 작업 중 추락

## 재해개요

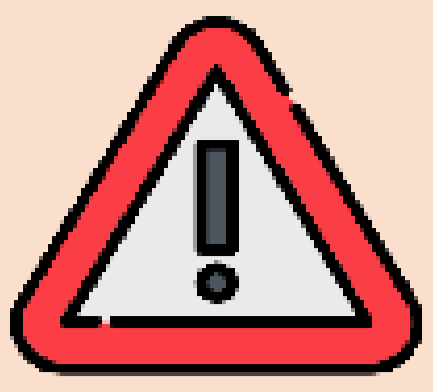
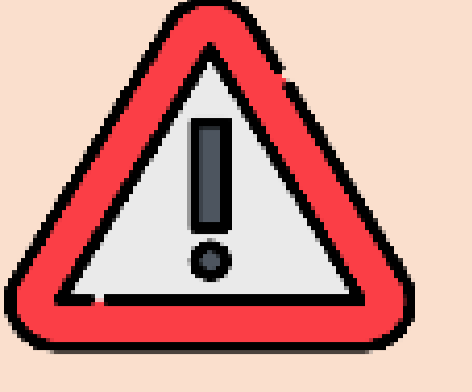
2023. 09. 00.(목) 09:40경 경기 의정부시 소재  
 방음터널 지붕의 방음판 해체 작업 현장에서  
 작업자가 휴식을 위해 방음판 위를  
 이동하던 중 방음판이 깨지며  
 작업자가 7.5 m 아래 도로로 떨어짐

- (지붕용 발판 미사용) 지붕 위에서 작업 시 지붕용 발판 등 미사용
- (추락방호망 미설치) 작업자가 추락할 위험이 있는 구간에 추락방호망 미설치
- (안전대고리 체결 미실시) 안전대 고리를 안전대 부착설비에 걸지 않고 작업자가 이동

### 1 지붕용 발판 설치 등 안전한 이동통로 확보

- 지붕용 발판 등을 사용하여 강도가 약한 지붕이 깨져 근로자가 추락하는 재해를 예방

### 2 추락방호망 설치

- 근로자가 작업하거나 이동하는 유효범위에서 추락을 방지할 수 있는 추락방호망을 설치

### 3 안전대 고리 체결 철저

- 추락할 위험이 있는 장소에서 작업 시 안전대 부착설비에 안전대 고리를 철저히 체결
