곤돌라에서 떨어짐

재해개요

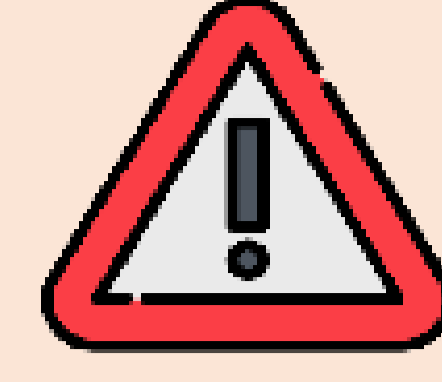
2023. 10. 00.(월) 08:40경 서울시 소재 000

아파트 건설 현장에서 외벽 커튼월 록

유리설치를 위해 곤돌라에 탑승하여

상승하던 중, 외벽에 설치된 피뢰침에

곤돌라가 걸려 기울어져 유리와 함께

근로자가 바닥으로 떨어져(h ≈ 65 m) 사망함

▶ 근로자 추락 원인

- (안전난간 미설치) 곤돌라 전면 안전난간을 해체한 상태로 근로자탑승
- (안전대 고리 미체결) 곤돌라에 설치된 추락방지대 부착설비에 안전대 고리 미체결

▶ 관리적 방호조치 미흡

- (작업계획서 미흡) 작업계획서 작성 미흡 및 작업계획서에 따른 작업지휘자 미배치
- (관리감독자 업무 미흡) 안전한 작업방법 미결정 및 추락방지대 체결상태 미감시

1 안전난간 설치 및 추락방지대(안전대) 체결

- 곤돌라 탑승하여 작업 시 작업대 모든 면에 안전난간 설치
- 근로자는 안전대를 착용하고 추락방지대 부착설비에 안전대 고리를 체결

2 작업계획서 작성 및 관리감독 철저

- 작업계획서 작성 시 작업방법과 근로자 떨어짐 방지 등을 위한 안전대책 수립
- 작업계획서에 따라 작업이 이루어 지도록 관리감독 철저 및 근로자에게 내용 주지

3 위험성평가 및 결과 교육

- 곤돌라 작업 시 피뢰침에 의한 위험 요인 등이 누락되지 않도록 위험성평가 실시
- 위험성평가 결과에 대하여 관계근로자에게 전파하고 주지 교육 실시
