옥탑 통기관 작업 중 추락

재해개요

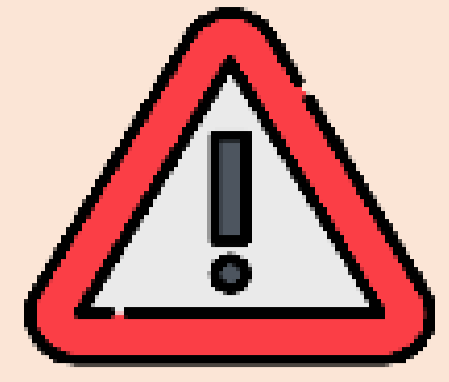
2023. 7. 00.(화) 07:50경 인천광역시 연수구 소재 0000에서 옥탑 배관 연결 작업 중 밟고 있던 덕트 덮개가 이탈되면서 덕트통로를 통해 84m 아래 콘크리트 바닥으로 떨어짐

1 개구부 덮개 고정조치 철저

- 개구부 덮개를 설치할 경우 뒤집히거나 이탈되지 않도록 고정

2 강성이 높은 자재 선정

- 근로자, 장비, 자재의 무게를 지탱할 수 있는 자재 선정

3 개구부 식별 조치

- 근로자가 개구부임을 확인할 수 있는 표시 조치
- 자재 등으로 개구부가 가려지지 않도록 정리정돈 철저

4 안전대 착용 철저

- 부득이하게 개구부 덮개 위에서 작업할 경우 안전대를 착용한 후 작업

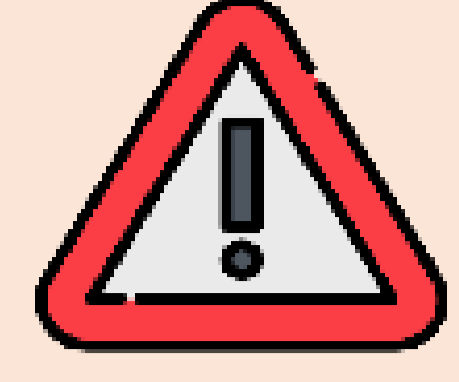
- (덮개 미 고정) 덮개를 밟고 작업할 경우 이탈 가능
- (강성이 낮은 덮개 사용) 0.7kn 이상 외력이 가해질 경우 변형됨
- (개구부 미 표시) 개구부임을 알아 볼 수 있는 표시 미 조치
- (안전대 미 착용) 안전대를 착용하지 않은 채 개구부 덮개를 밟고 작업

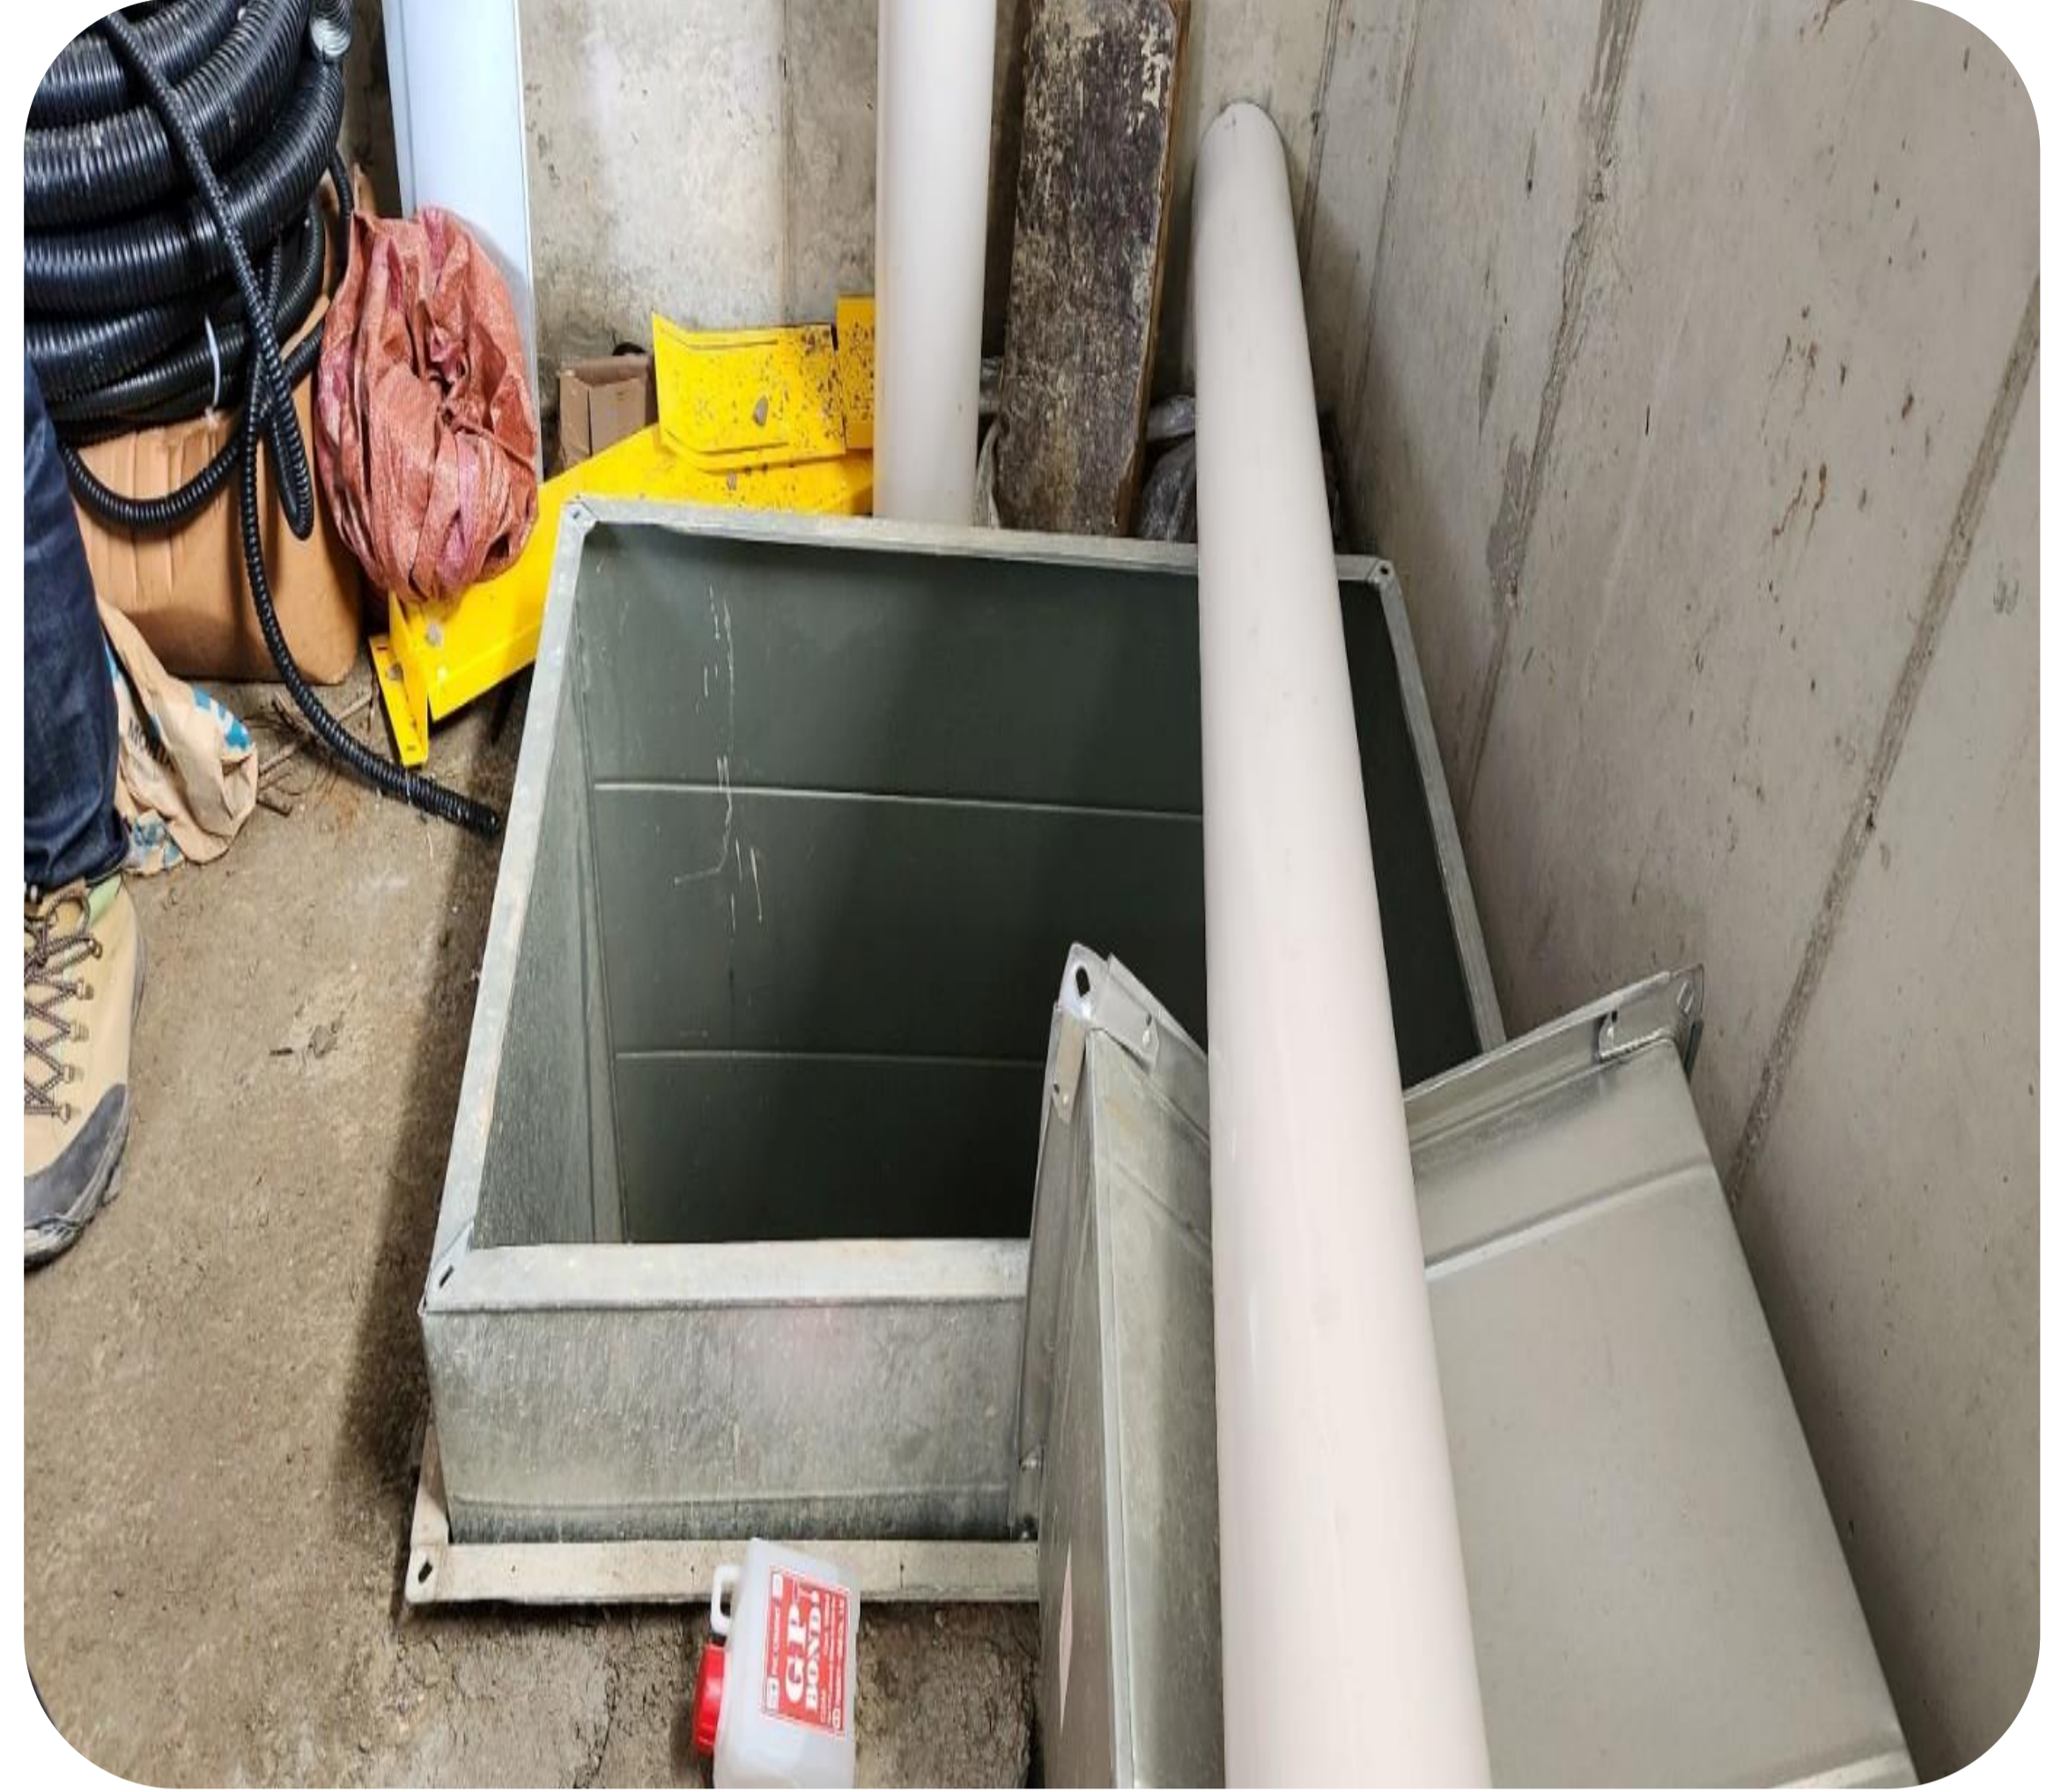
▶ 떨어짐 발생 원인
