# 엔로더 정비 작업 중 끼임

## 재해개요

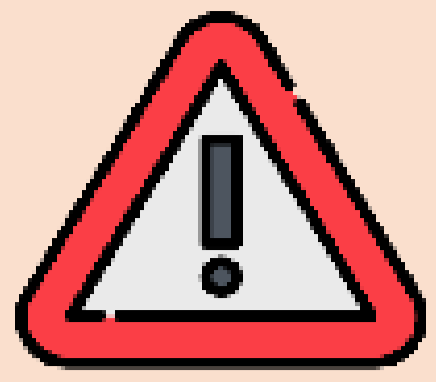
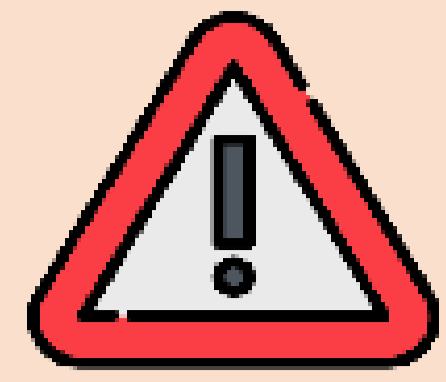
2023. 01. 00.(화) 양주시 소재 0000에서  
 벽돌 성형 자동화 라인의 엔로더를  
 정지하지 않은 상태에서 정비하던 중  
 후진하는 엔로더의 동작부와  
 고정 프레임 사이에 끼여 사망함

- 엔로더의 전·후진 왕복 운동하는 구동부와 고정 프레임 사이 끼임 위험이 있음에도 불구하고 근로자의 접근을 방지할 수 있는 방호울 등의 접근방지 조치를 미실시

- 엔로더 정비·보수 등 비정형 작업 시 반드시 운전을 정지
- 전원차단 후 기동 스위치에 잠금장치를 하거나 '정비중', '청소중' 등의 작업 상태 꼬리표를 설치 (LOTO, Lock Out, Tag Out)하여 작업 중 다른 근로자가 설비를 가동하는 것을 방지

- 엔로더 끼임점에 방호울 등 접근방지조치를 실시
- 방호울 출입문이 개방된 상태에서는 조작 회로가 차단되어 설비 작동이 정지되도록 인터록 설치
- 설비 간섭으로 인해 방호울 설치가 곤란한 경우, 감응형 방호장치(광전자식 방호장치 등) 설치
