사출성형기 작업안전

사출성형기의 특성

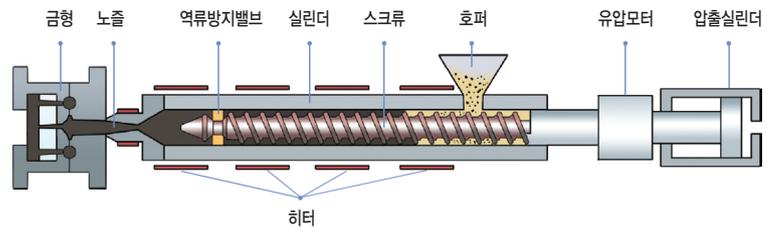
사출성형기란 열을 가하여 용융 상태의 열가소성 또는 열경화성 플라스틱, 고무 등의 재료를 노즐을 통해 두 개의 금형사이에 주입하여 원하는 모양의 제품을 성형·생산하는 기계를 말한다.

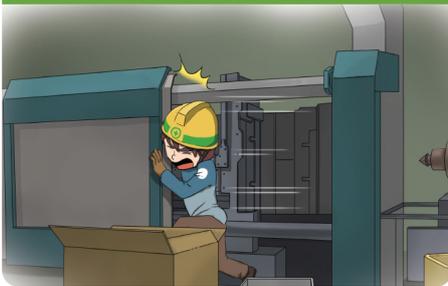
사출성형기 금형 노즐 점검 중 끼임

- 개요** 공장 내 사출성형 공정에서 성형품이 금형에서 낙하되지 않자 재해자가 안전문 연동 장치인 리미트 스위치를 무효화시킨 후 안전문을 열어놓고 막혀 있는 금형 노즐을 뚫어주는 작업을 하던 중 재해자의 신체일부가 금형 하부에 있는 낙하센서에 접촉하는 순간 금형이 전진하여 금형 사이에 끼임
- 원인**
- 성형기 안전문(게이트가드)의 연동장치 기능을 무효화시킴
 - 사출성형기의 점검·수리작업 시 전원을 차단하지 않음
- 대책**
- 사출성형기의 안전문에 부착된 연동장치인 리미트 스위치를 항상 유효한 상태에서 사용하고 정상 작동여부 등을 확인하여야 함
 - 사출성형기 점검·수리를 위하여 작업자가 금형 사이에 출입할 경우 전원 스위치를 차단하는 등의 안전조치를 하여야 함

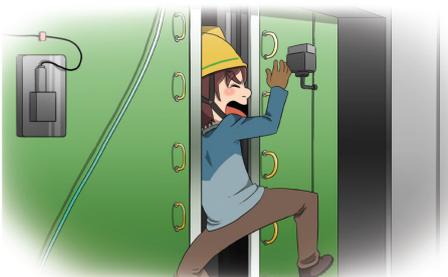
유압 사출기에 신체 끼임

- 개요** 사출성형기의 사출조건 세팅을 위해 반자동 운전상태에서 사출기 금형 사이에 들어가 금형 상부의 타임밸브, 솔레노이드 등을 조정하던 중 갑자기 안전도어가 닫히면서 금형이 전진하여 상체가 금형 사이에 끼임
- 원인**
- 금형 내 작업 중에 열려있던 안전도어가 외부충격으로 닫히면서, 반자동 상태의 사출성형기가 가동됨
- 대책**
- 금형내부 작업은 사출성형기를 정지시키고 작업 실시
 - 사출성형기의 가동은 가동스위치 조작 시에만 가동하도록 회로구성 개선
 - 안전도어가 외부의 충격으로 닫히지 않도록 고정장치 설치
