# ⚠ 비계에서 양중작업 중 개구부로 추락 ⚠

2023. 12. 00.(일) 15:15경 경북 영양군  
소재 0000 증축공사 현장에서, 건물 외부  
시스템비계의 작업발판에서 개구부를  
통해 석재를 받아 옮기던 중 몸의 중심을  
잃고 개구부로 떨어져 사망 (H=6.5m)

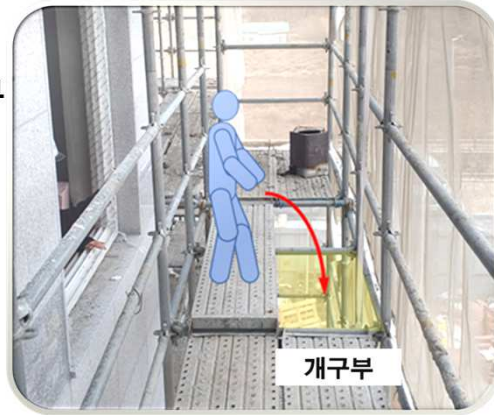
- (개구부 발생) 시스템비계 조립 시 자재 양중을 위한 별도의 인양구를 설치하지 않은 상태에서 시스템비계의 작업발판을 일부 해체하여 자재 양중통로로 사용 → 개구부 발생

- (추락 방호조치 미흡) 추락 위험이 높은 개구부 주위에 대한 안전난간 설치, 안전대 부착설비 설치, 안전대 착용 및 체결 등의 추락 방호조치가 미흡

- 작업을 위한 비계의 작업발판 이외에 자재 양중을 위한 공간을 추가로 확보하여 자재 인양구를 설치

- 자재인양구 주변에는 추락방지를 위해 안전난간을 설치하고, 부득이하게 안전난간 설치가 어려운 경우에는 안전대 부착설비 설치, 안전대 착용 및 체결 등 추락 방지조치 철저

- 석재와 같이 중량물을 취급하는 경우 자재의 양중 경로·방법과 작업 중 추락방지조치, 낙하방지조치 등에 대한 작업계획을 수립
- 취급 작업 중에는 작업계획의 준수 여부 등 관리 감독 철저
