거푸집 정리 중 개구부로 추락

재해개요

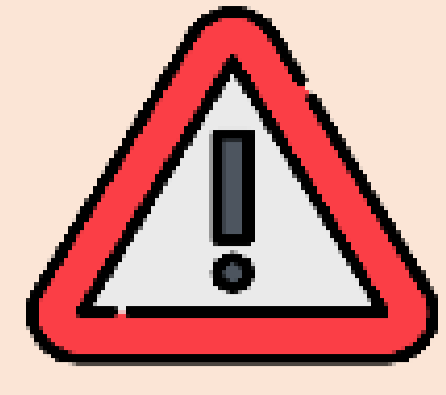
2023. 10. 00.(수) 08:35경 인천광역시 서구 소재

(주) 000 아파트 신축공사 현장에서 지하 2층

거푸집을 정리하던 중 개구부에 임시로

덮어 놓은 거푸집을 들어올려 이동하다가

작업자가 개구부를 통해 지하 3층 으로 떨어짐

▶ 떨어짐 발생 원인

- (안전난간 미설치) 개구부 추락위험 방치
- (개구부 덮개 미설치) 작업 구역에 있는 개구부 위 덮개 미설치
- (개구부 미표시) 개구부임을 알아 볼 수 있는 표시 미조치

① 개구부 주변 안전난간 설치

- 개구부 출입을 제한하고, 추락위험을 방지하는 안전난간 설치

② 강성이 높은 덮개 설치

- 근로자, 장비, 자재 의 무게를 지탱 할 있는 자재로 덮개 제작(선정)
- 개구부 상부 덮개가 이탈되지 않도록 덮개 고정

③ 개구부 식별 조치 실시

- 개구부임을 확인할 수 있는 개구부 표시 조치
- 자재 등으로 개구부가 가려지지 않도록 정리정돈 철저
- 안내표지판 설치 및 출입금지구획 설정
