파쇄기 정비 작업 중 끼임

재해개요

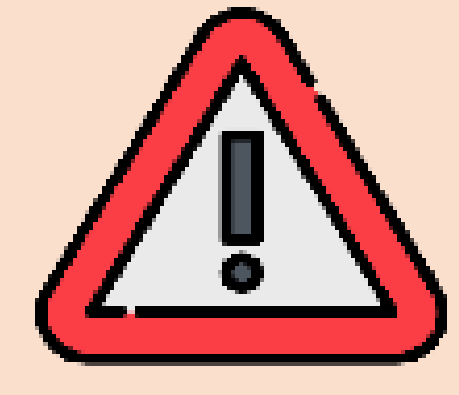
2023. 03. 00.(목) 남양주시 소재 건설 폐기물
처리업체에서 파쇄기 운전정지 후 내부에서
암석 제거 작업 중 재해자가 동료작업자의
불시 기동에 의해 파쇄기에 끼여 사망함

- ▶ 파쇄기 정비·청소 등 비정형 작업 시 LOTO 미실시
 - 주전원 차단 및 LOTO를 실시하지 않고, 운전만 정지한 상태에서 설비 위험점 내에서 작업 실시
- ▶ 파쇄기 재가동 전 상태 점검 미실시
 - 파쇄기 재가동 전 설비 위험점 주변 작업자 위치 확인 등 상태 점검 미실시
- ▶ 부적절한 리모컨 조작 위치
 - 리모컨이 위치한 곳은 파쇄기 내부(위험점)를 확인할 수 없는 부적절한 장소임

- ① 파쇄기 정비·청소 등 비정형 작업 시 주전원 차단 및 LOTO 실시
 - 파쇄기 정비·청소 등 비정형 작업 시에는 운전 정지 후 주전원 차단 및 기동장치에 LOTO(잠금장치 및 꼬리표)를 실시하여 제3자에 의한 불시 기동을 방지
- ② 파쇄기 재가동 전 위험점 주변 상태 점검 철저
 - 파쇄기 정지상태에서 재가동할 경우 위험점 주변 작업자 위치 확인 등 안전 확보 후 실시
- ③ 설비 모니터링이 가능한 장소에서 설비제어장치 사용
 - 리모컨 등 설비제어장치는 설비 내부 상태를 확인할 수 있는 장소에서 설비 작동상황을 모니터링하며 사용
