## 사다리 이동 중 사다리가 미끄러지며 떨어짐

### < 재 해 개 요 >

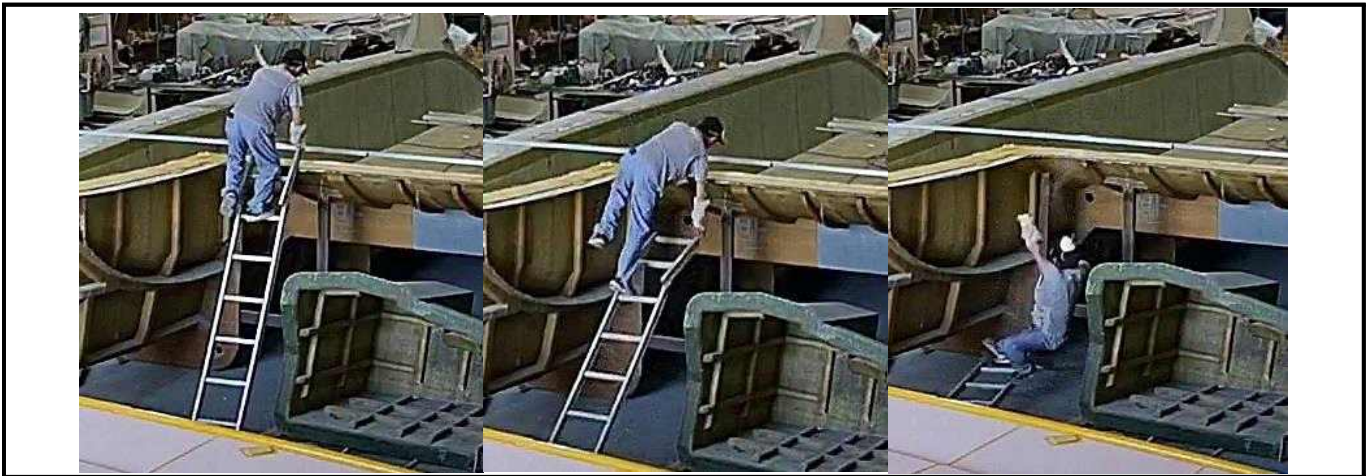
【재해 상황도】

2022. 6. 2.(목) 16:30경 부산 강서구 소재 000 공장의 피재자가 FRP선박 적층작업 현장에서 형틀에 걸쳐진 이동식 사다리 이용해 선체로 올라가던 중, 사다리가 미끄러지면서 바닥으로 같이 떨어져 (약 2m 높이) 치료 중 사망한 재해임

□ 사고형태 및 피해정도 : 떨어짐 / 사망 1명

#### ○ 이동식 사다리 전도방지조치 철저

- 사다리를 통로로 사용하는 경우 작업 높이에 적합한 견고한 구조의 사다리를 넘어지거나 미끄러지는 것을 방지하기 위한 조치 실시 (아웃트리거, 미끄럼방지, 고정 등) 후 사용하도록 하여야 함

#### ○ 위험성평가 및 안전보건교육 실시

- FRP선박 건조 공정의 유해·위험요인으로부터 발생 할 수 있는 떨어짐 등의 사고를 예방하기 위한 위험성평가 및 채용시 교육 등 안전보건교육을 실시하여야 함

#### ○ 안전모 등 보호구 착용 철저

- 이동식 사다리를 사용하여 작업장소의 상하부 간을 이동할 때 떨어질 위험이 있으므로 안전모 등 보호구를 착용하고 이동 하여야 함
